崩壊地「百間ナギ」で発生したクラックへの対応について

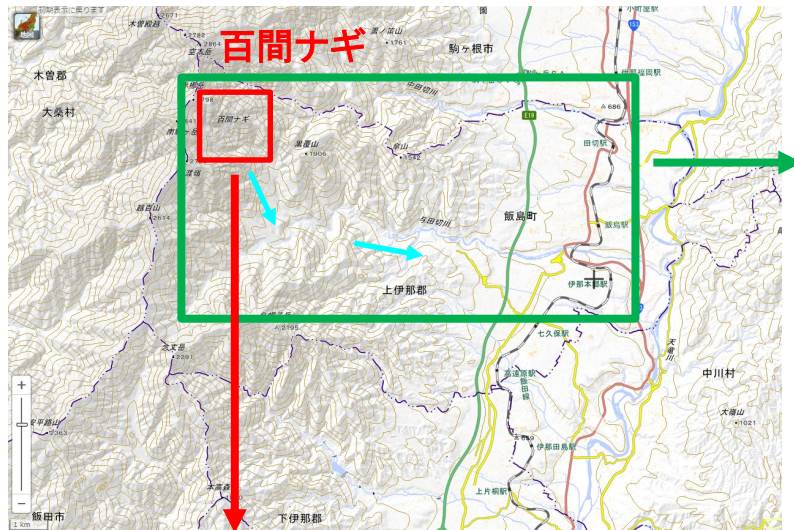
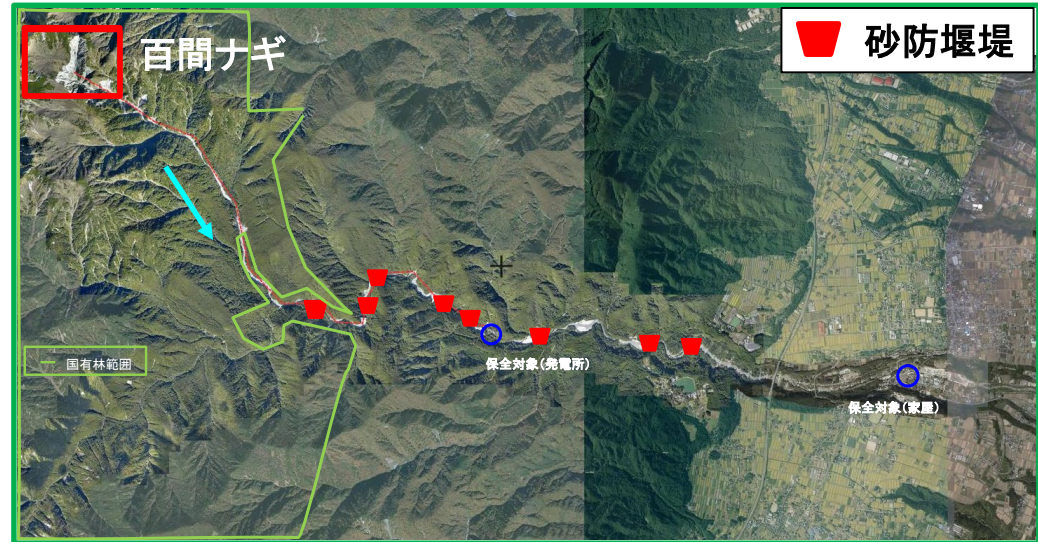
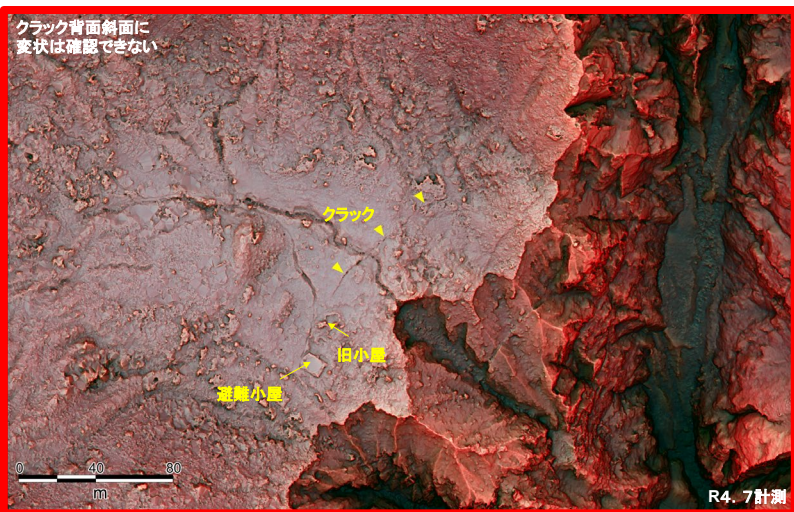
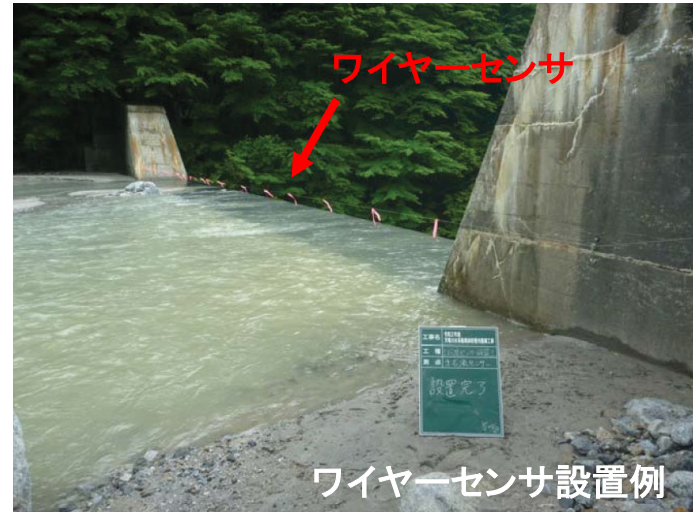
- 与田切川上流の崩壊地「百間ナギ」にて、7月24日に飯島町がクラックを発見。
- クラックを境界とする土塊の量は約30万m³。確認されるクラック以外に変状は認められない。
- 崩壊下流の既設砂防堰堤(国・8基)の空き容量(R3.10時点)は約46万m³。

○今後の予定
 ・既設砂防堰堤の空き容量をより確保するため、除石を行う。
