【施設効果事例】鋼製セル群堰堤(長野県上伊那郡飯島町)

発生箇所：長野県上伊那郡飯島町
 崩壊状況：土石流捕捉量 約10,000m³
 状況：天竜川水系与田切川にて、土石流が発生。鋼製セル群堰堤により、土砂を捕捉。下流への被害を未然に防ぎ、効果を発揮。

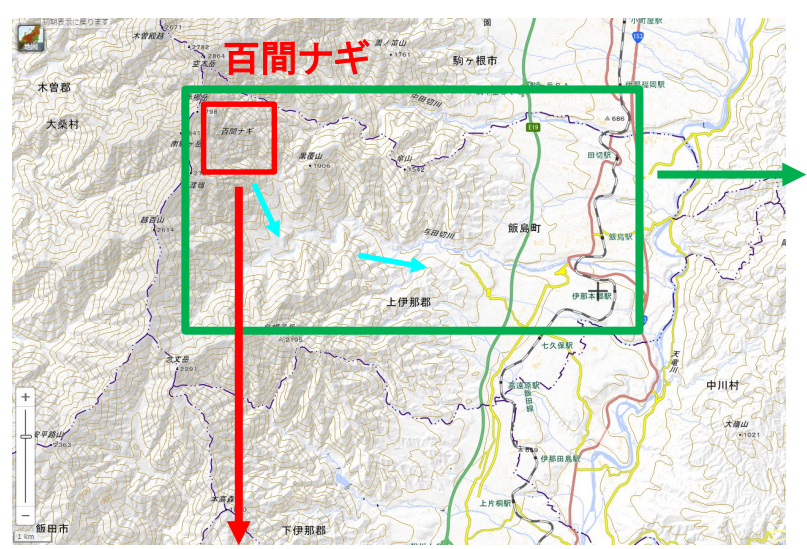
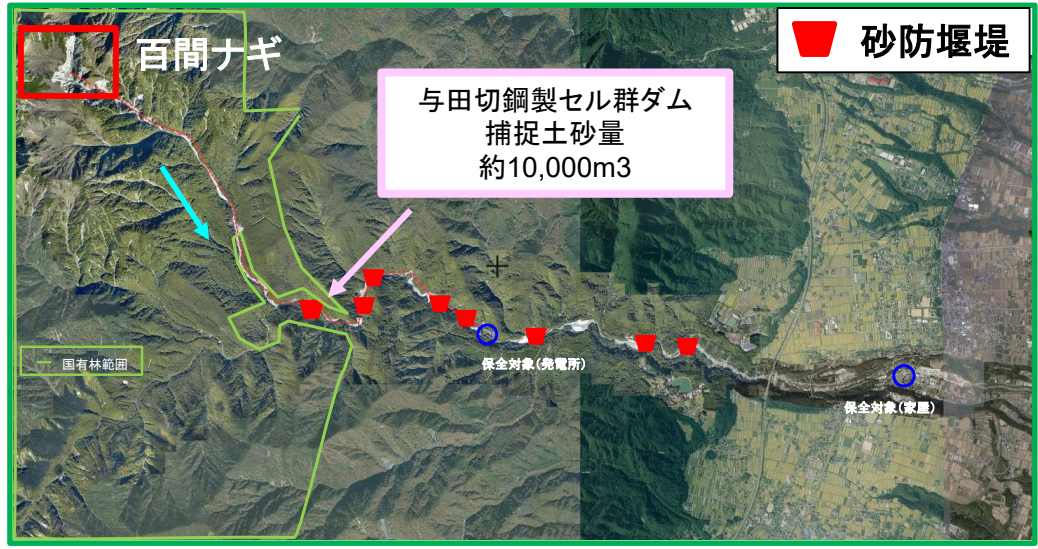
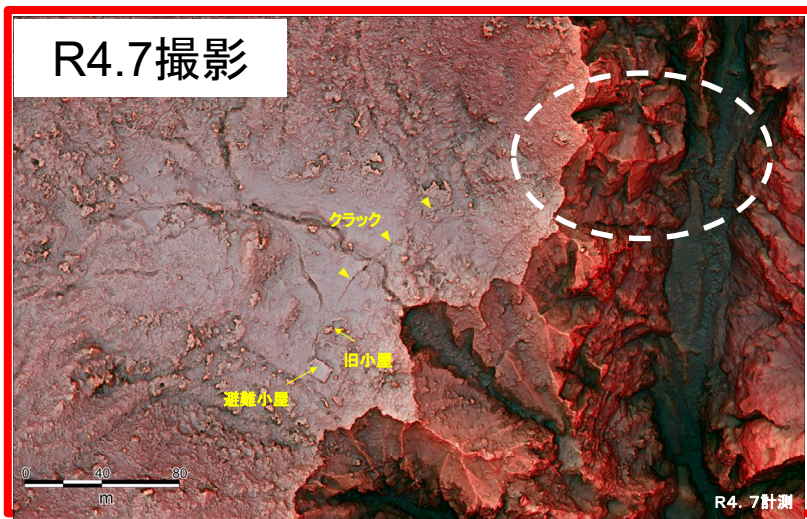
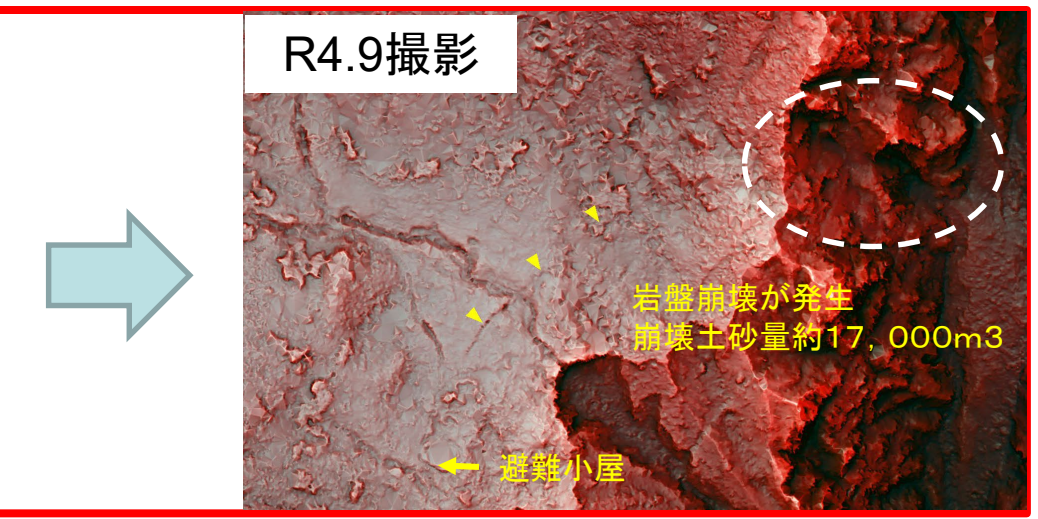
崩壊地「百間ナギ」で発生したクラックについて

- 9月1日に発生した土石流への対応として、与田切川上流の崩壊地「百間ナギ」の調査を実施。
- 約17,000m³の岩盤崩壊を確認したが、砂防堰堤で土砂を捕捉し、下流の被害は確認されていない。
- 7月24日に確認されたクラックの変状は認められない。
