天竜川シンポジウム

水防災を意識した地域づくり

平成18年7月豪雨から10年

—— 箕輪町北島における災害の記録 ——

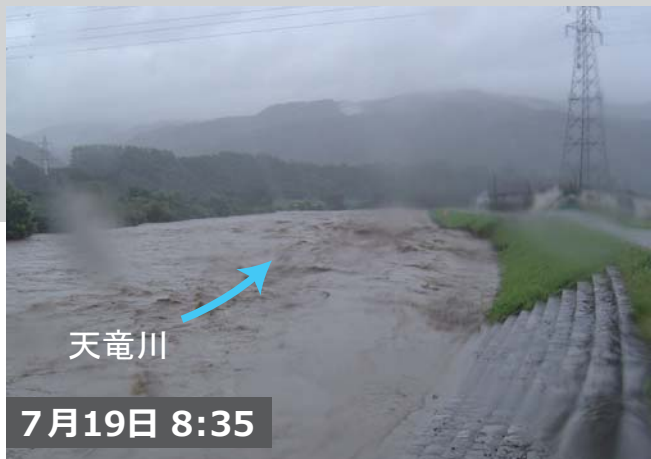
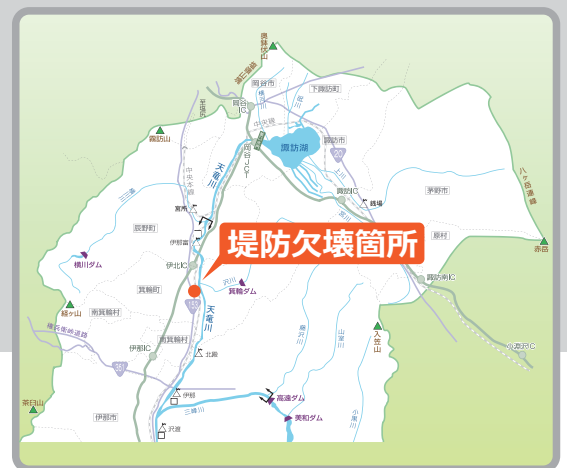
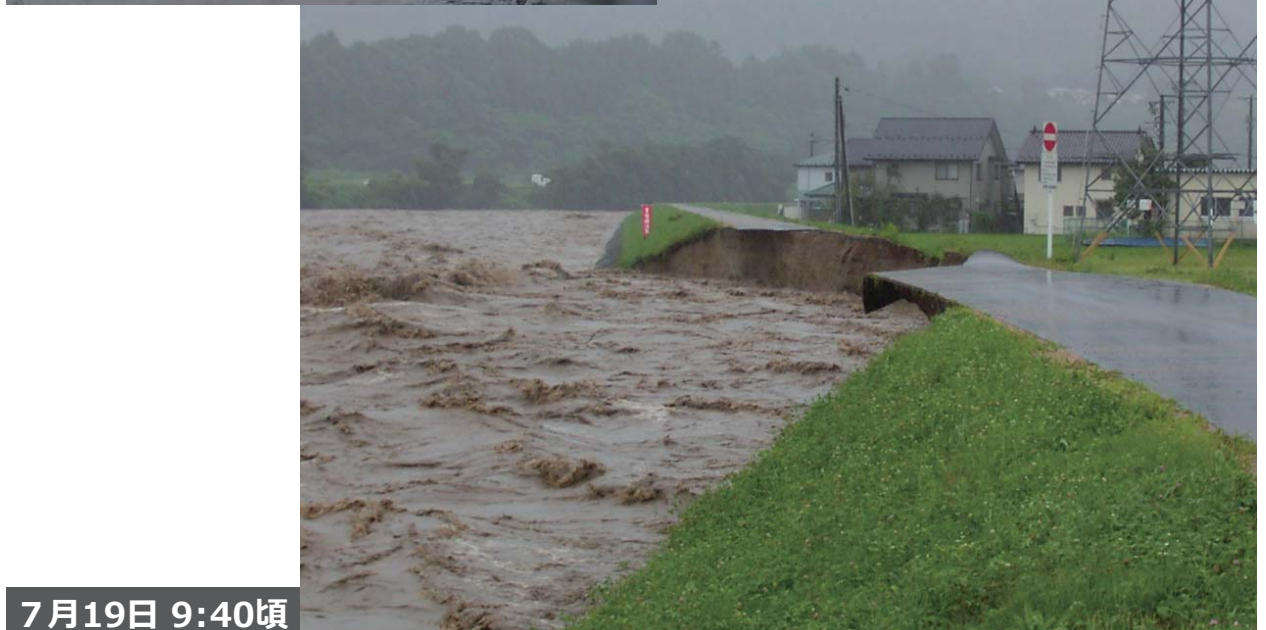
天竜川204.8km右岸(上伊那郡箕輪町北島)

堤防に異常を発見!!

- 発見時刻:7月19日8:30頃
- 第一発見者:箕輪消防署員

- 欠壊拡大防止の対策検討、対応依頼

- ・大型土のう投入
- ・コンクリートブロック投入
- ・木流し工実施

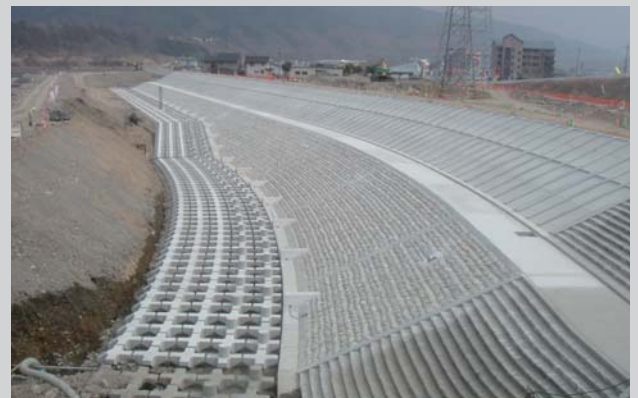
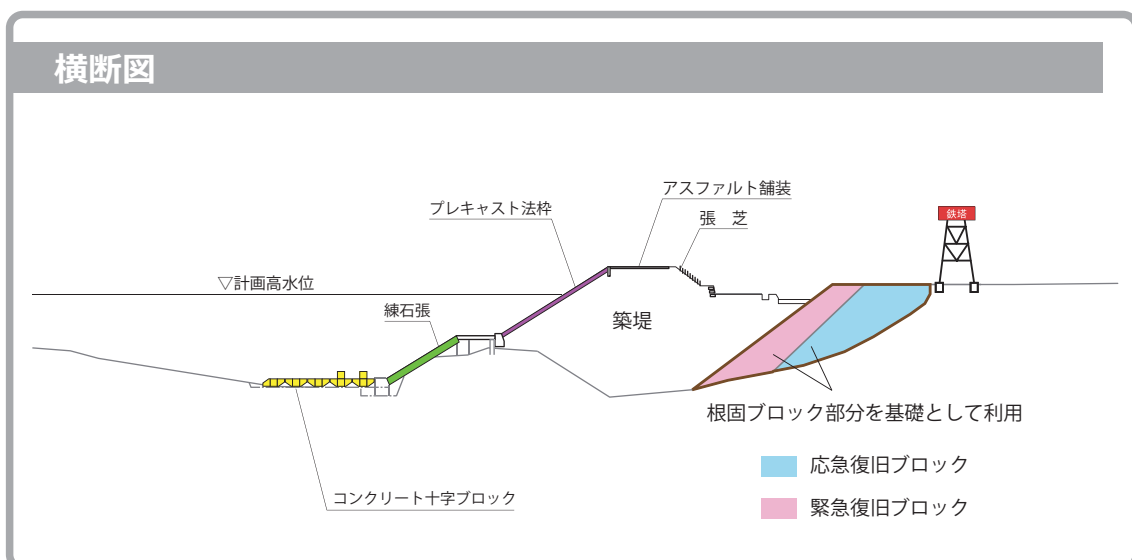
- 専門家による検討委員会の結果
湾曲部の外岸側などにおいて、高速流が発生したことで護岸法先部に深掘れが生じ、根固め工や護岸基礎の損壊とそれに伴う護岸裏側の吸い出しにより、護岸損壊に至ったと考えられる
- 堤防欠壊のメカニズムを踏まえて、高水護岸をコンクリート法枠工、低水護岸はコンクリート法枠工よりも強固な練石張工とした
- 基礎部には基礎の洗掘を防止するために根固工を設置し、欠壊前の堤防位置に復旧した

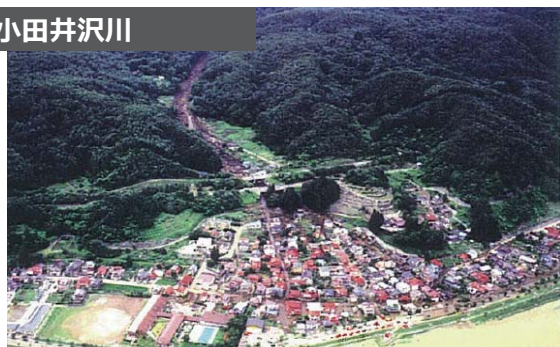
小田井沢川

住宅地を襲った土石流

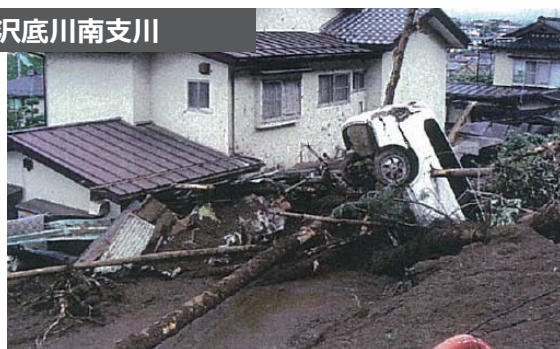
沢底川南支川

人家に押し寄せた土石流、流木

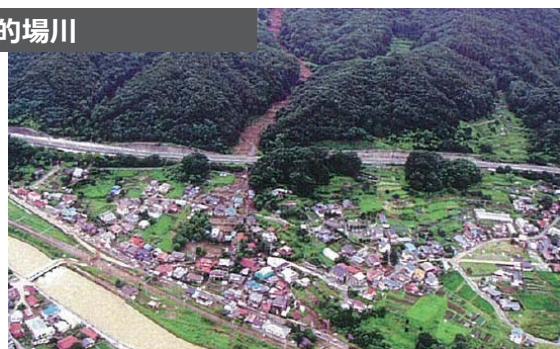
的場川

住宅地に土石流

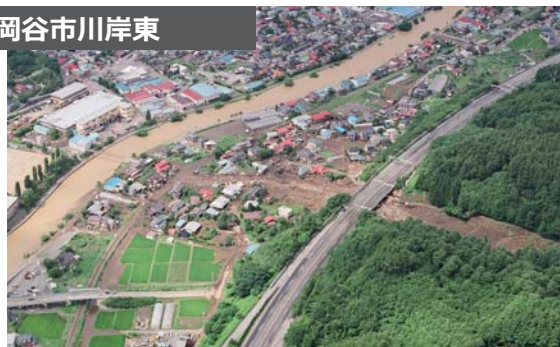
岡谷市川岸東

中央道をくぐり住宅地を襲った土石流
