国土交通省 天竜川上流河川事務所

天竜川左岸（208.2kp 付近）河岸浸食にともなう

管理用通路の欠損箇所について補強工事が完了

【河川情報 第9報】（ 19時00分 発表）

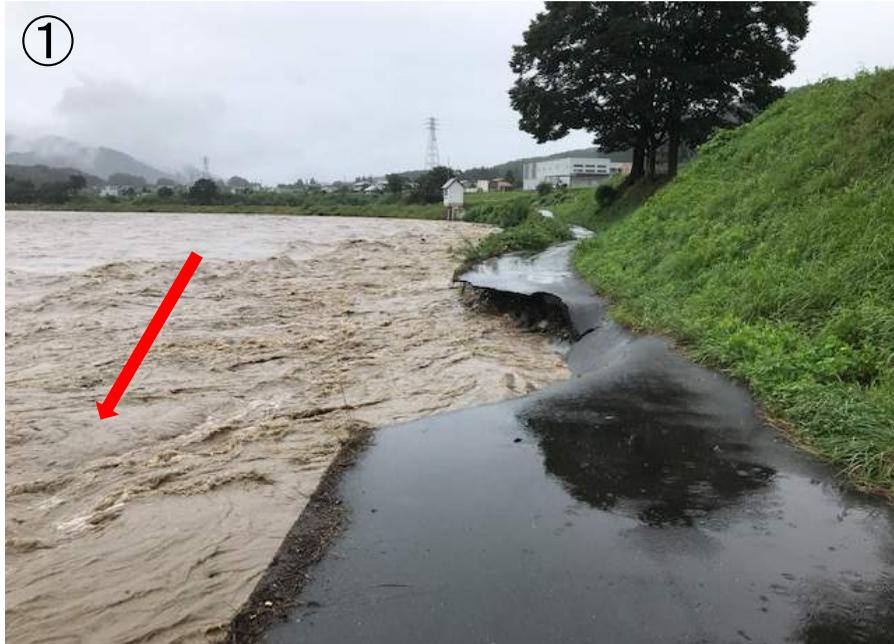
↑ 令和3年8月15日10時時点

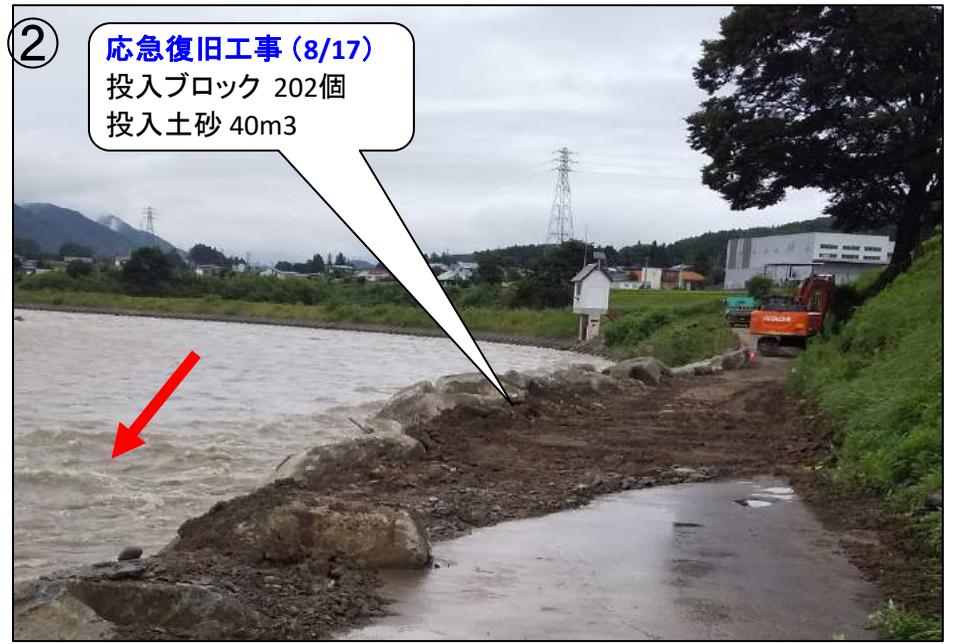
↑ 令和3年8月16日17時時点

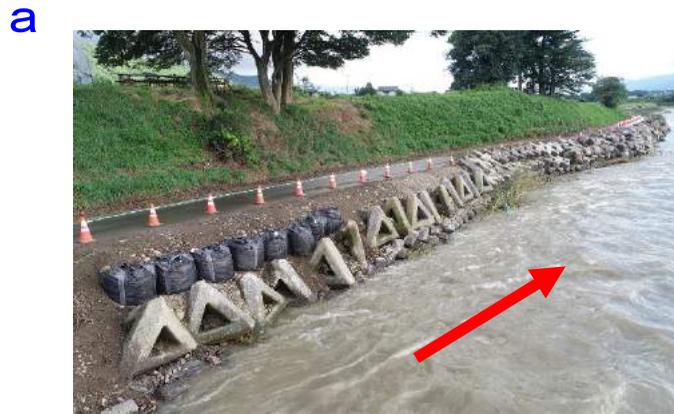
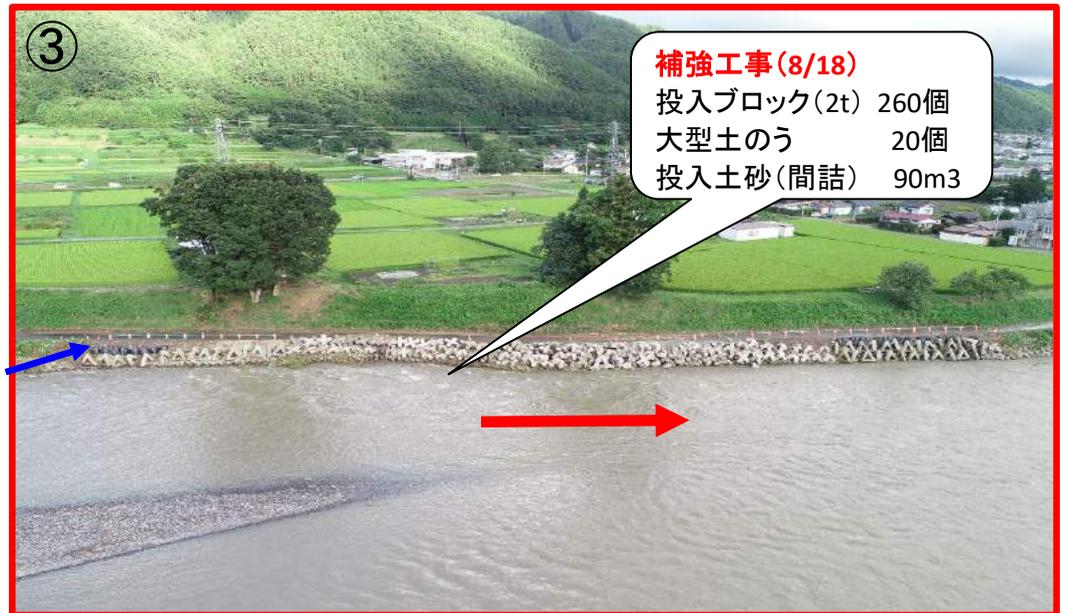
↑ 令和3年8月18日17時時点(工事完成)
