## 平成30年台風21号の爪痕

## 被害の様子「塩川 高橋上流」

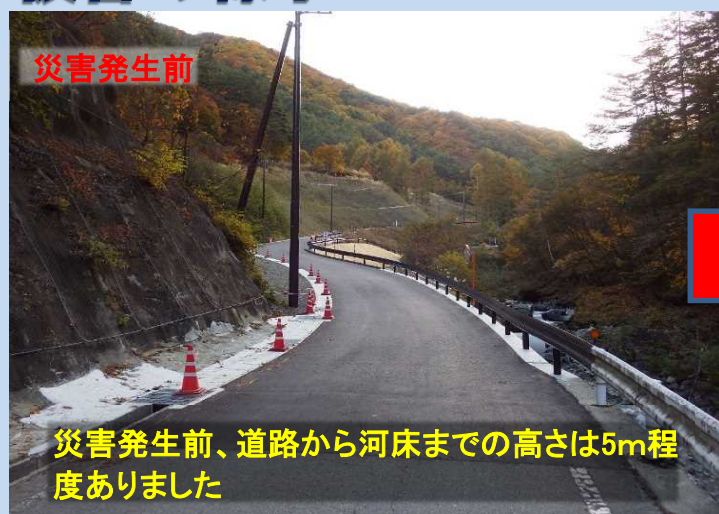
災害発生前

災害発生前、道路から河床までの高さは5m程度ありました

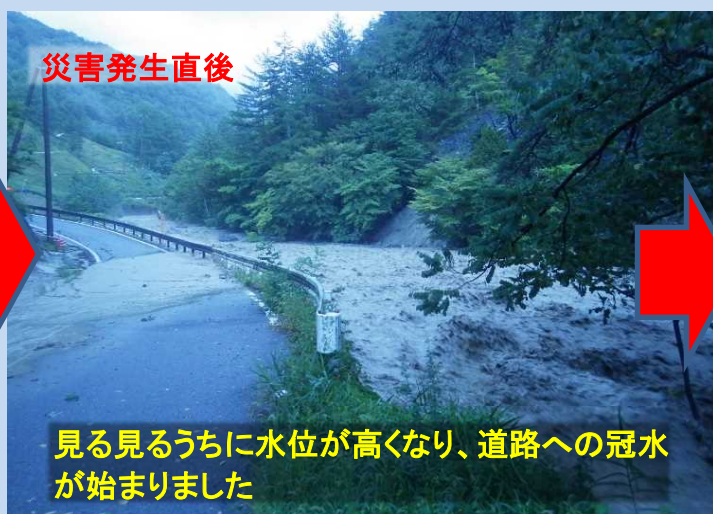
災害発生直後

見る見るうちに水位が高くなり、道路への冠水が始まりました

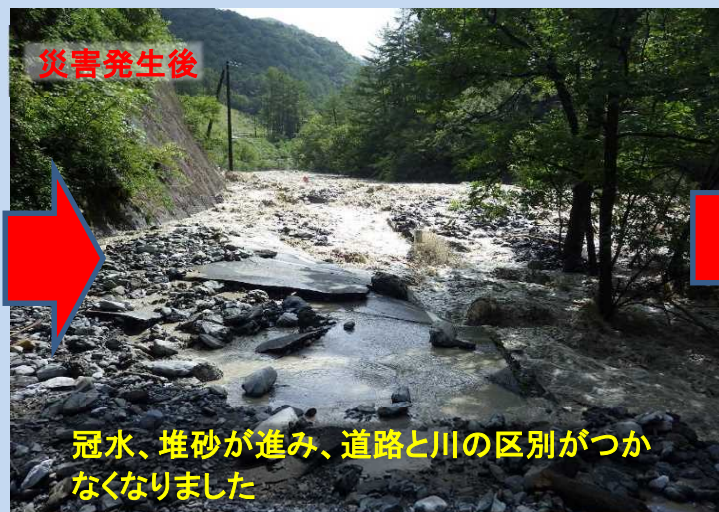
災害発生後

冠水、堆砂が進み、道路と川の区別がつかなくなりました

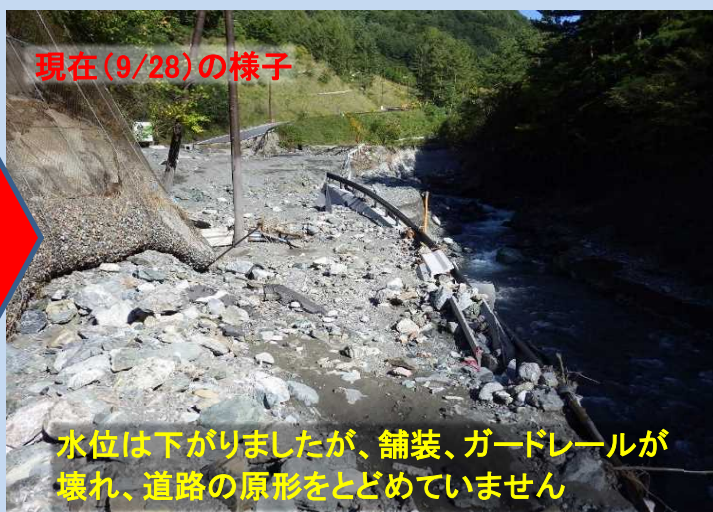
現在(9/28)の様子

水位は下がりましたが、舗装、ガードレールが壊れ、道路の原形をとどめていません

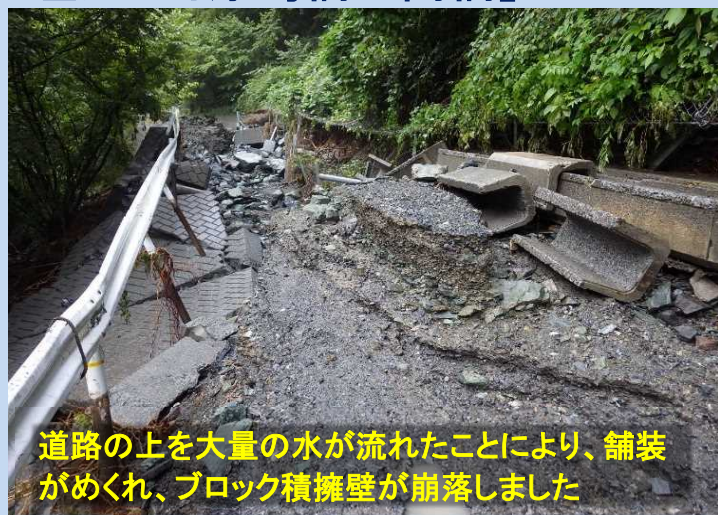
道路の上を大量の水が流れたことにより、舗装がめくれ、ブロック積擁壁が崩落しました

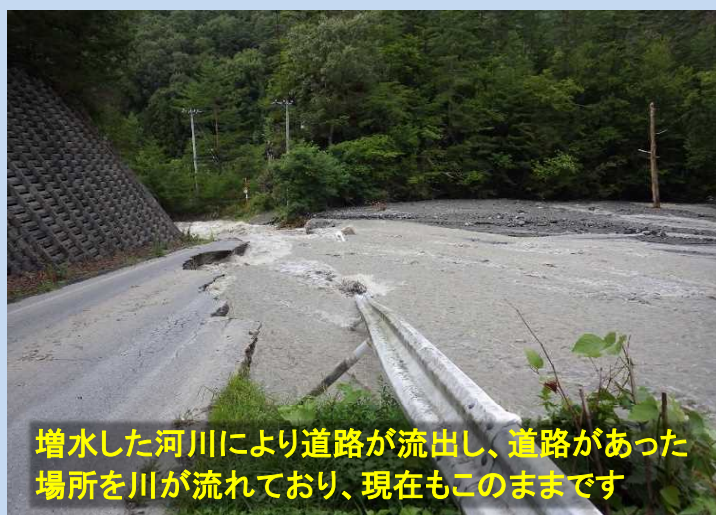
増水した河川により道路が流出し、道路があった場所を川が流れており、現在もこのままです

災害後、早期の復旧に向けて国土交通省、飯田建設事務所、大鹿村が協力し、復旧作業を進めています。

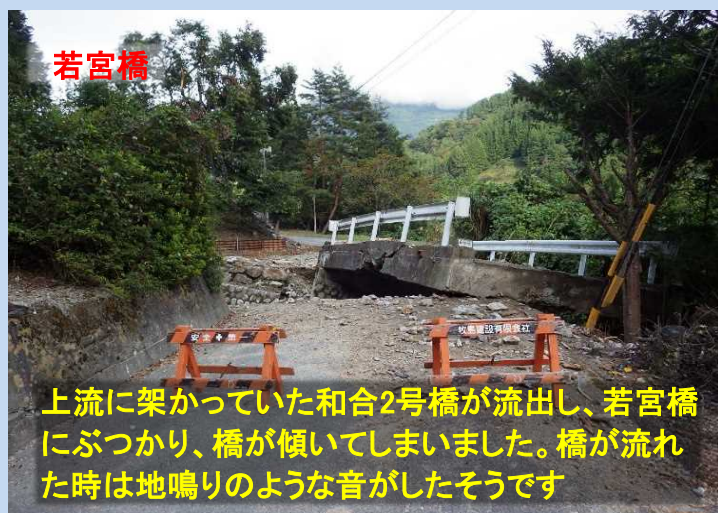
若宮橋

上流に架かっていた和合2号橋が流出し、若宮橋にぶつかり、橋が傾いてしまいました。橋が流れた時は地鳴りのような音がしたそうです

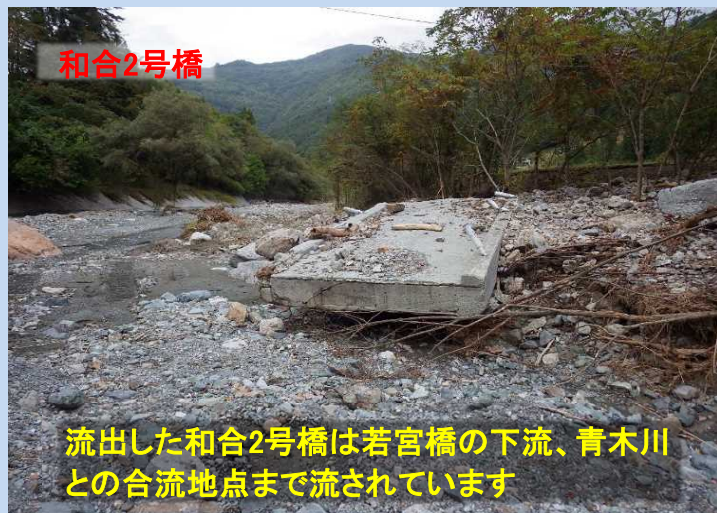
和合2号橋

流出した和合2号橋は若宮橋の下流、青木川との合流地点まで流されています
