# 令和3年度の出水について

令和4年3月24日

# 令和3年8月12日～15日前線による 天竜川水系（長野県内）の出水状況

国土交通省 中部地方整備局

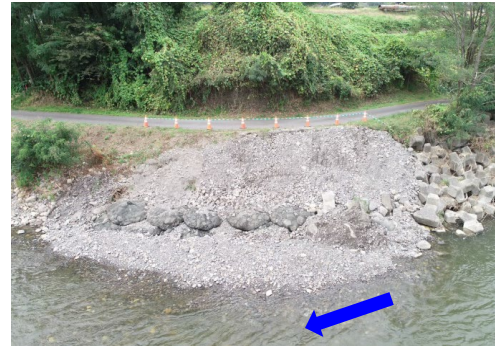
辰野町【天竜川右岸211.0kp付近】  
(河岸侵食)

被災状況(8/16)

復旧完了(9/30)

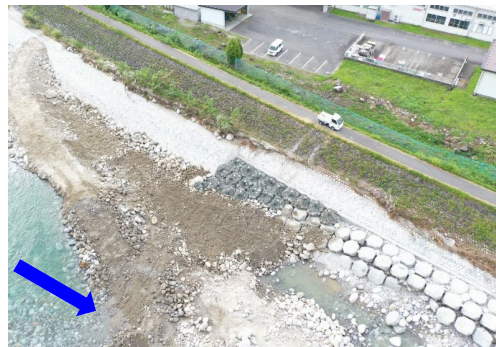
宮田村【太田切川左岸1.1kp付近】  
(護岸基礎洗掘)

被災状況(8/17)

復旧完了(8/31)

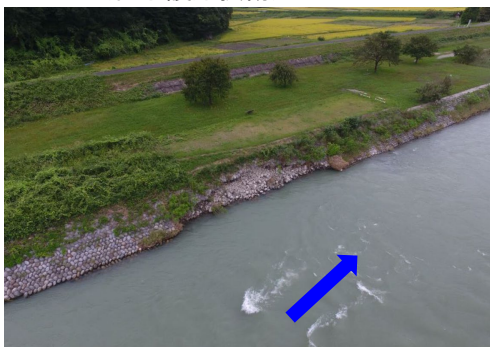
駒ヶ根市【天竜川左岸182.6kp付近】  
(低水護岸損傷)

被災状況(9/14)

年度内に復旧予定

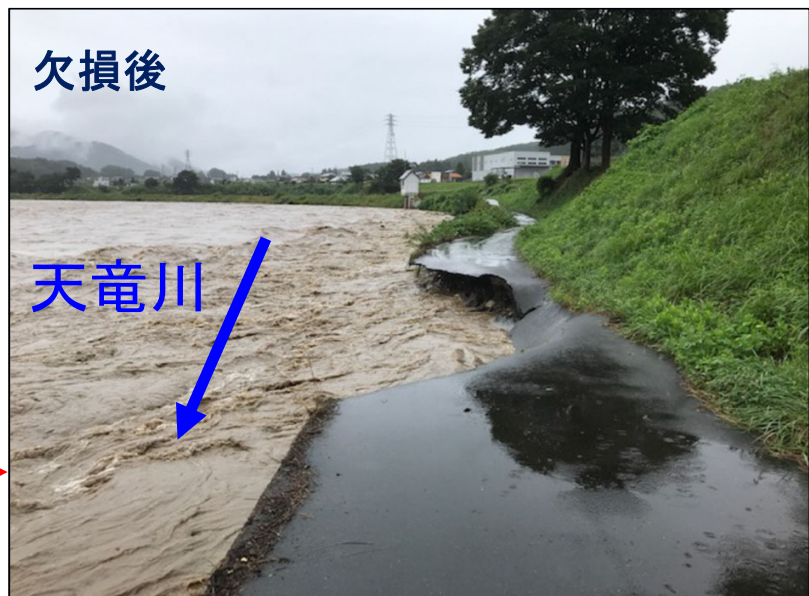
8月15日午前10時頃、天竜川本川において河岸侵食により管理用通路の欠損(左岸208.2kp付近)が確認されました。天竜川上流河川事務所では、河岸侵食の拡大を防ぐため、直ちに応急復旧および補強工事を実施しました。

R3.8.15撮影  
上伊那郡辰野町樋口地先(天竜川左岸208.2kp付近)にて管理用道路の欠損が発生

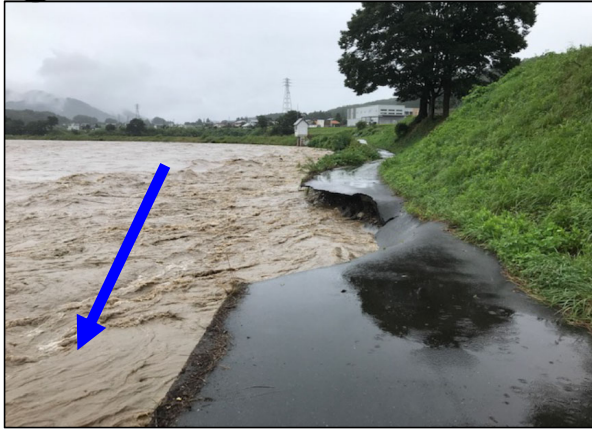
①

8月15日10:00  
管理用通路の欠損状況

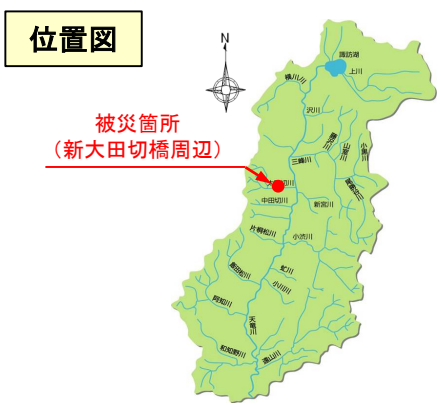
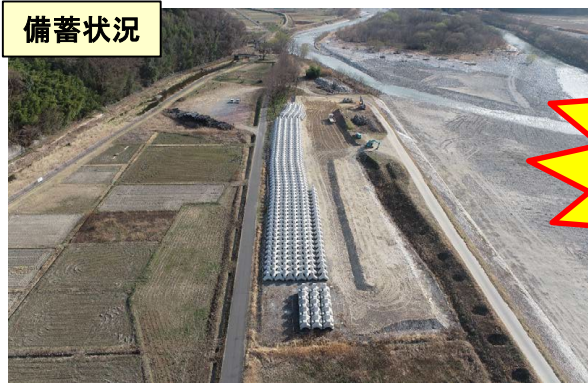
- ・令和3年8月12日から8月15日にかけて、梅雨前線による時間最大雨量47mm/h、総雨量546mmの大雨が発生(太田切雨量観測所)。
- ・この雨により太田切川で大きな河床低下が発生し、新大田切橋の橋脚基礎が露出。
- ・事前に製作した大型ブロックにより、**緊急復旧を概ね3日間で完了し、応急復旧を概ね40日間で完了**することができました。

**迅速な緊急復旧を可能に!**

事前に製作した大型ブロック
