天竜川流砂系総合土砂管理計画検討委員会 【第6回上流部会】 資料

【小渋川合流部下流の河道変化の現状報告】

令和3年3月15日

中部地方整備局
天竜川上流河川事務所

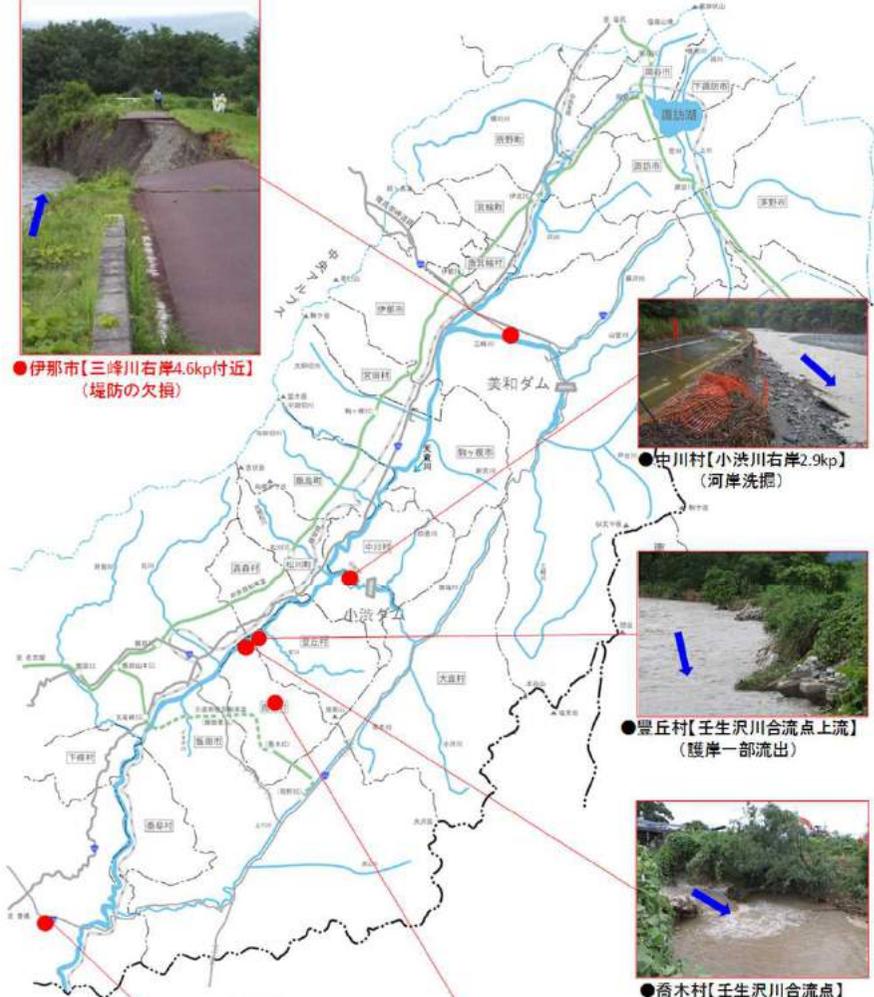
●伊那市【三峰川右岸4.6kp付近】
（堤防の欠損）

- 令和2年7月豪雨による被害状況として、下流部の天龍村等において土砂崩落や、天竜川の複数箇所での護岸の流出等が確認された。
- 三峰川右岸4.6kpで堤防の欠損が発生（①）、天竜川左岸151.4kpで護岸が被災（次ページ）

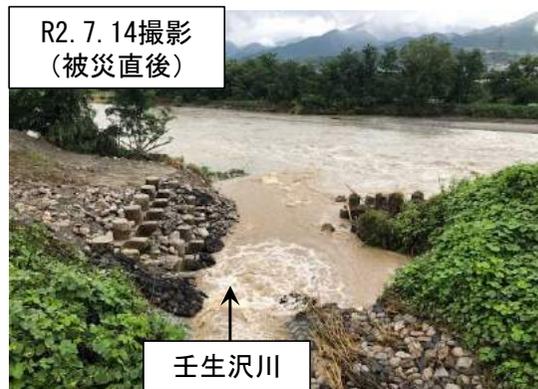
R2. 7. 14撮影
(被災直後)

- 令和2年7月豪雨により、151.4kp左岸の壬生沢川合流部で護岸の被災が発生。
- 左岸河岸際に形成されていた砂州が洪水によって侵食・流出し、護岸が被災した。

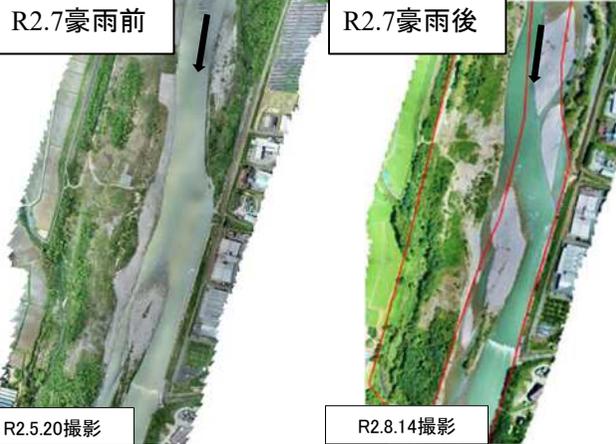
【元大島地区付近...空中写真(UAV)調査】
みお筋の変化が見られる。

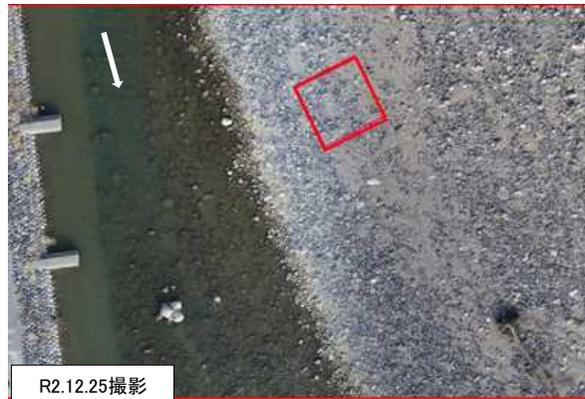
【元大島地区~宮ヶ瀬橋...空中写真(UAV)調査】
細かい砂から粗い礫など幅広い粒度の土砂が確認された。

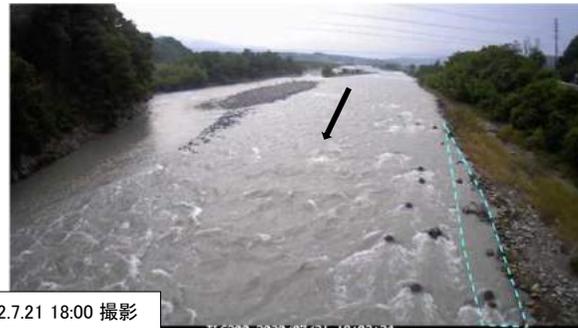
【台城橋...タイムラプスカメラ】
洪水前後で河岸部の侵食が見られる。

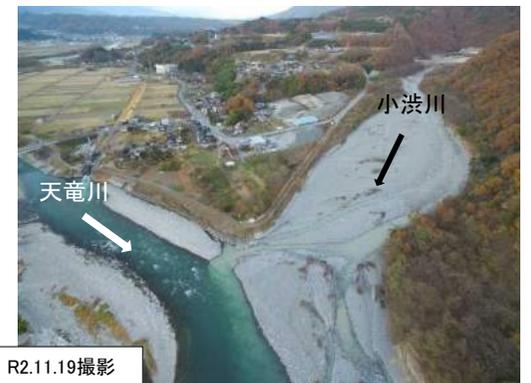
【小渋川合流部...空中写真(UAV)調査】
小渋川合流部付近において大幅なみお筋の変化が見られる。

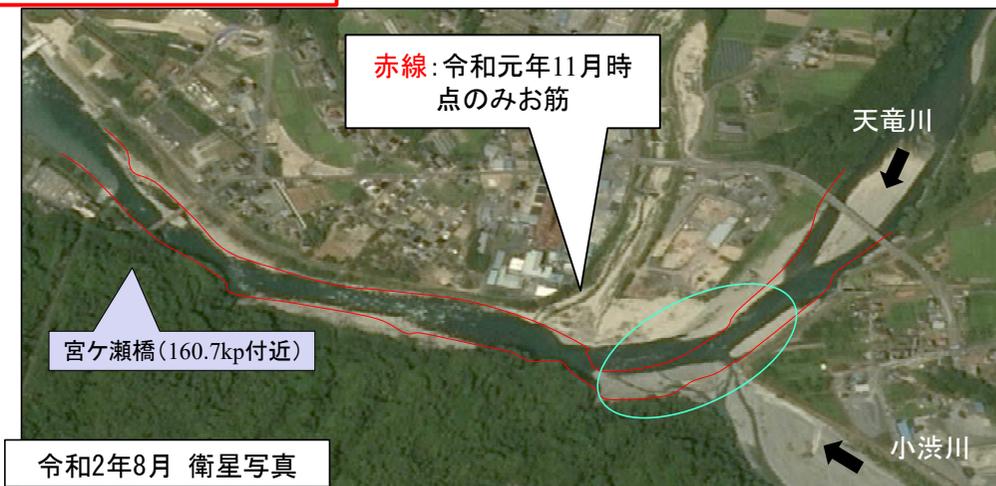
- 小渋川合流部付近は、令和元年時点では大きな変化がみられていなかったが、令和2年7月豪雨後において、合流部直下地点から下流にかけて河道形状が変化している様子が確認された。
- 特に小渋川の合流部直下における河道形状の変化が大きい。

小渋川合流部付近のみお筋
が大幅に変化

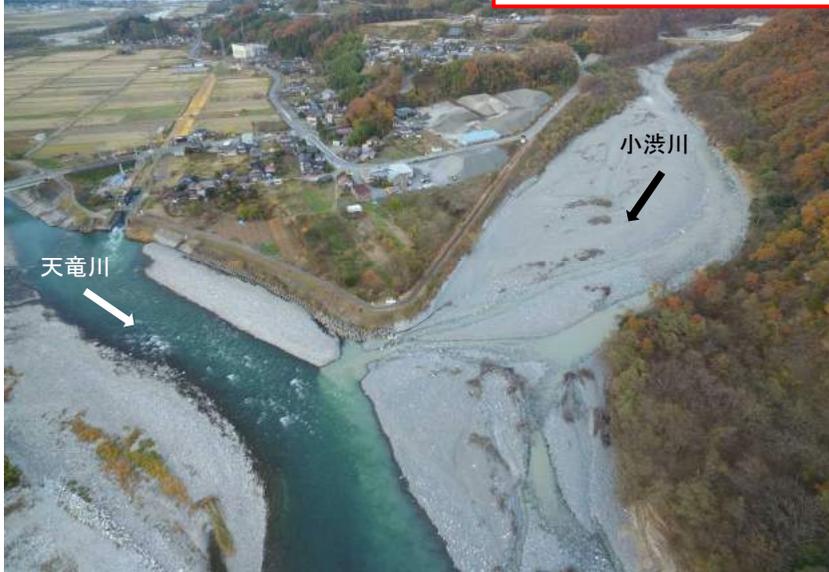
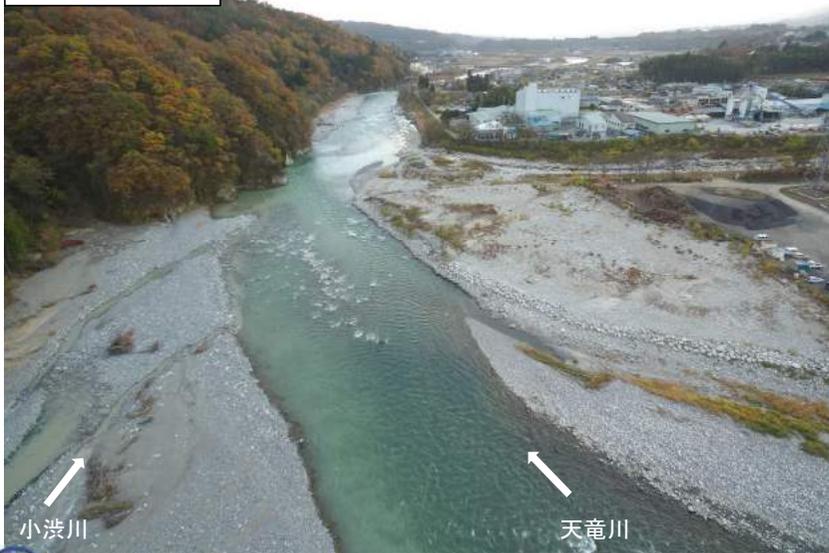
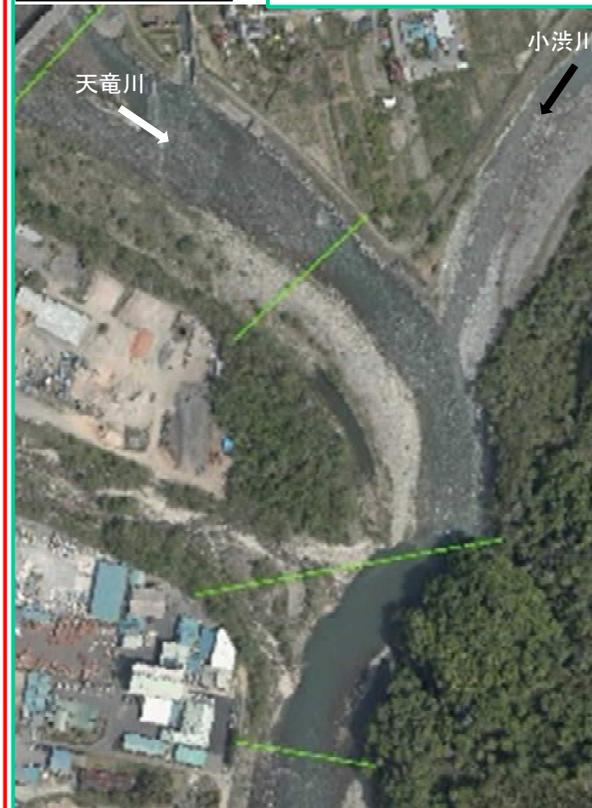
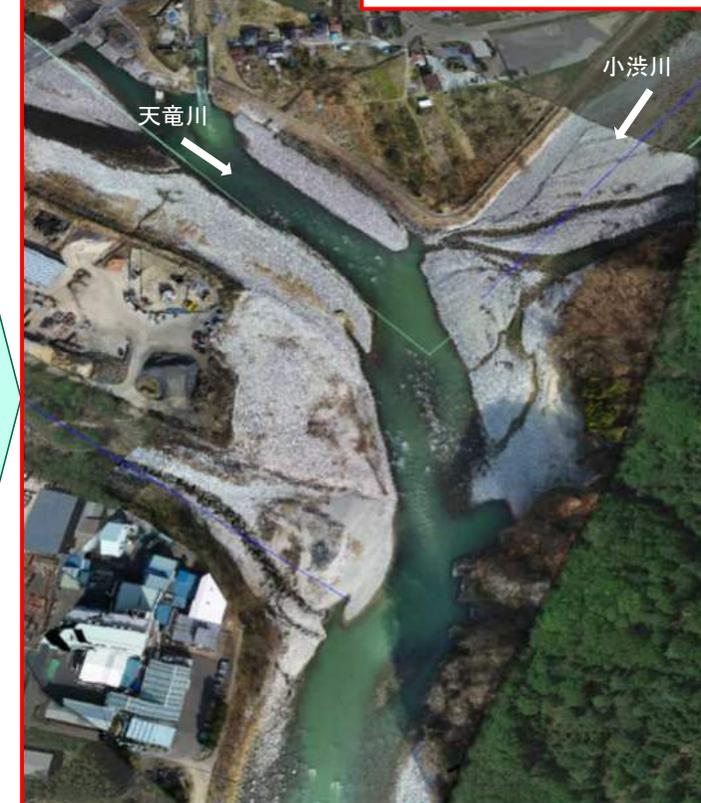
小渋川合流部

- 令和2年7月豪雨後に、小渋川合流部付近の天竜川ではみお筋位置や河道形状の大幅な変化が見られる。
- 特に小渋川の合流部付近において、令和2年月豪雨前と比較して、みお筋の変化が顕著に見られる。

令和2年7月豪雨によって、小渋川合流部の天竜川のみお筋が大幅に変化

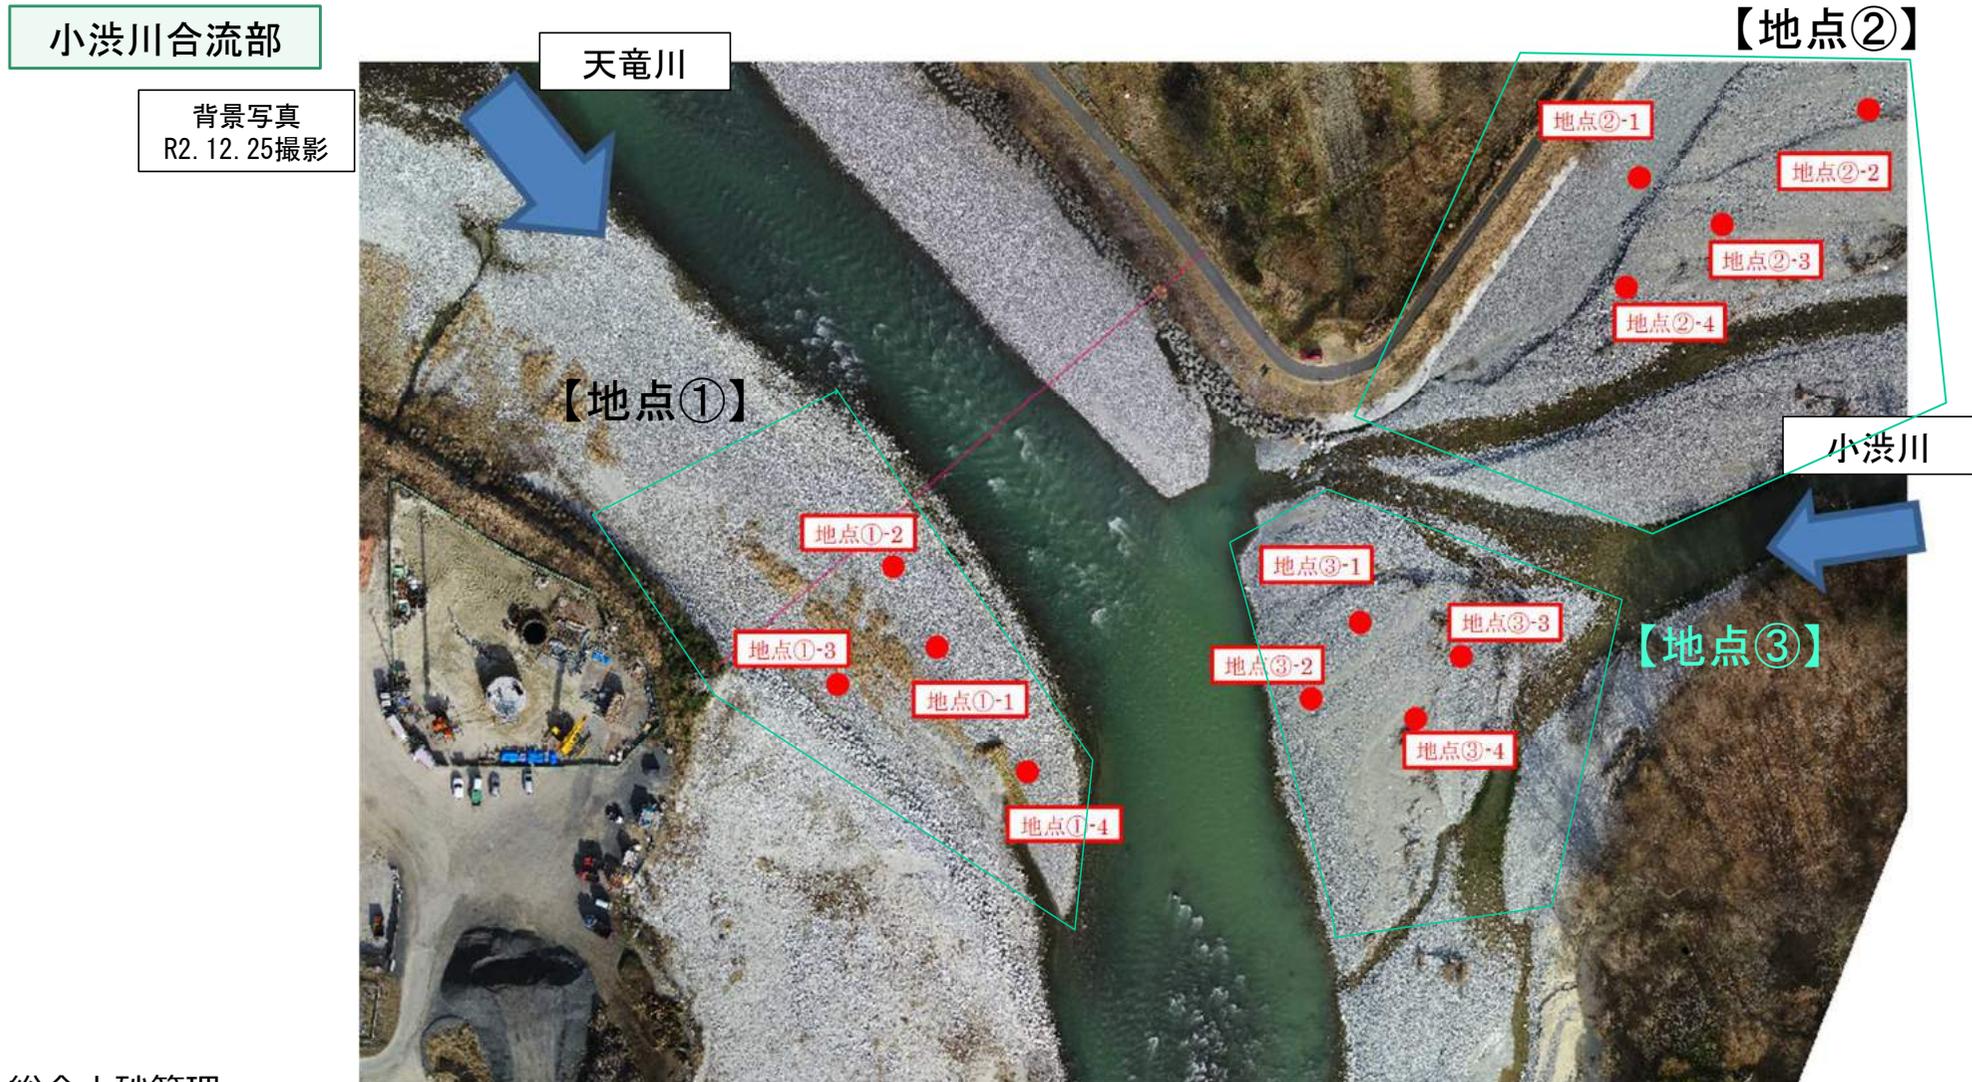
- 小渋川合流部において令和3年2月1日に現地踏査を行い、河床の状況を確認した。
- 小渋川合流部付近で、みお筋が変化しており、数10cmの粗い礫から数mmの砂まで様々な粒径の土砂が確認された。
- 天竜川本川右岸（地点①）では、数cm～数10cmの大礫～巨礫が多くを占めている。一方、本川左岸（地点③）では、数10cmの礫も見られるが、数cm以下の砂も多く確認できた。

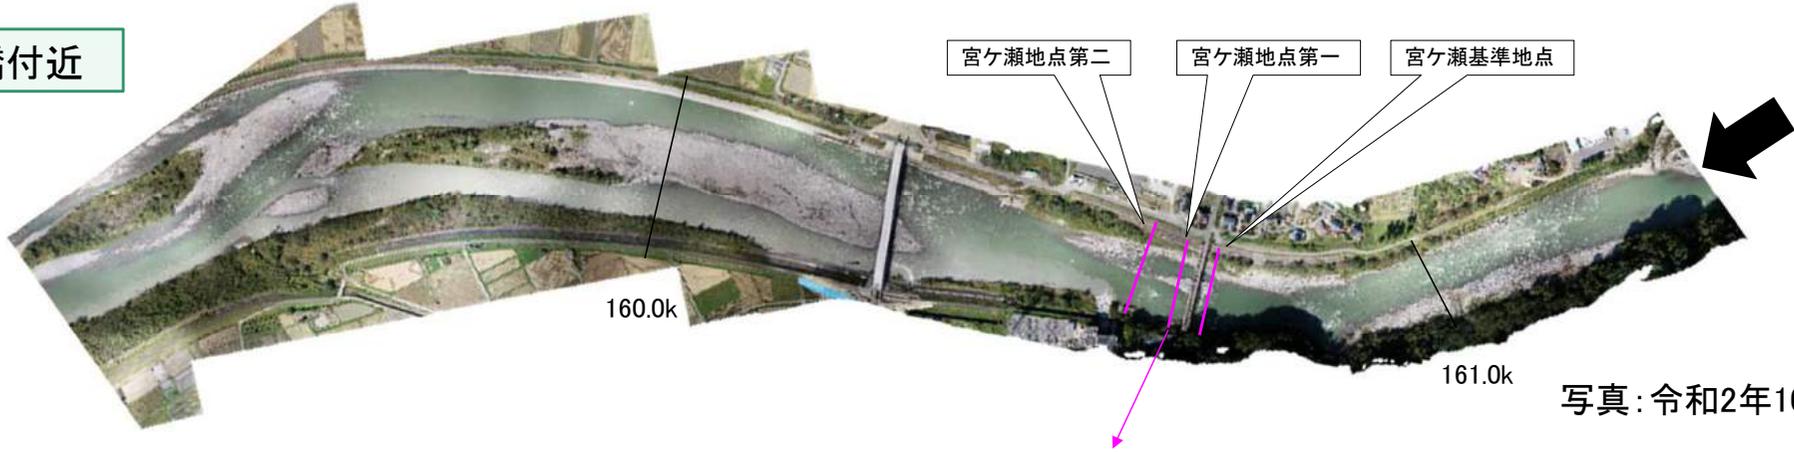
宮ヶ瀬橋付近

- 洪水後、宮ヶ瀬地点(160.6kp付近)において、低水路部の河床低下、中州の外縁部の変化（側岸侵食、堆積）が確認された。今回の洪水により砂州の外縁部から変換することが確認された。

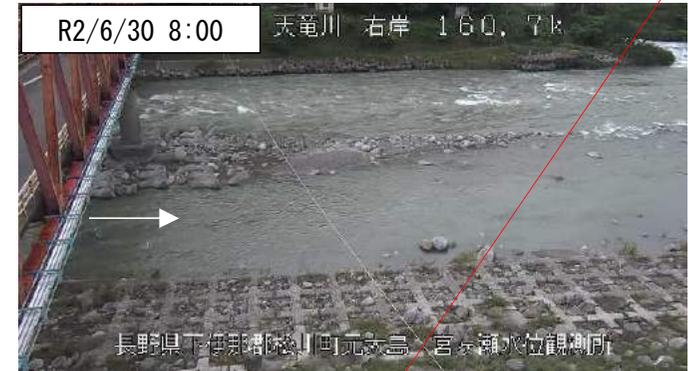
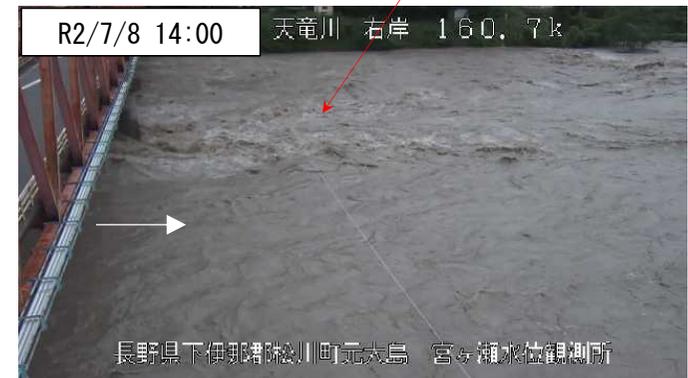
宮ヶ瀬ライブカメラ

洪水ピーク時に砂州が冠水

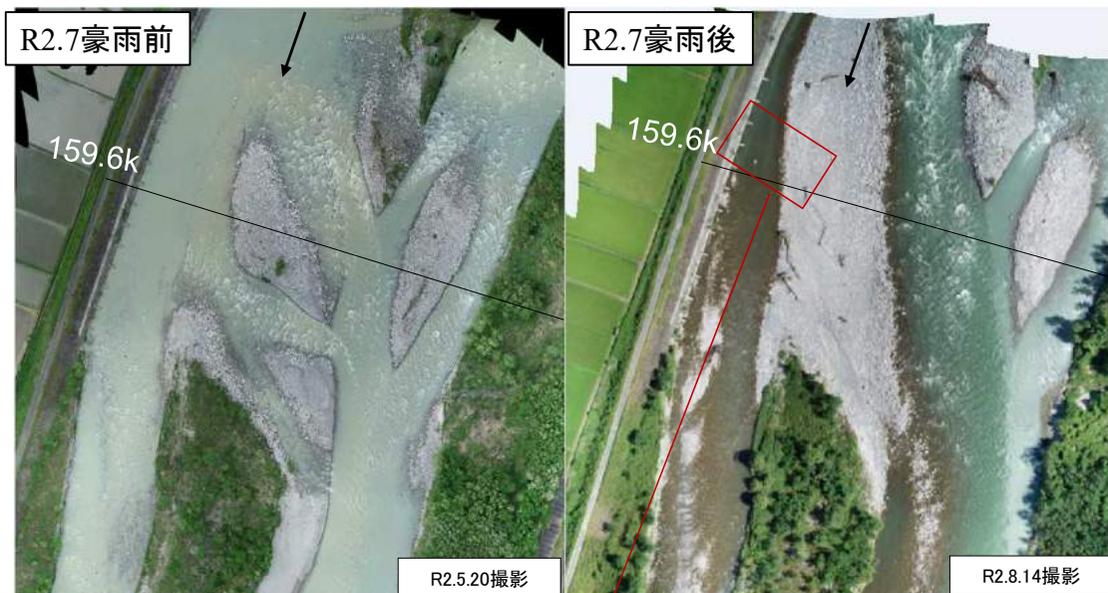
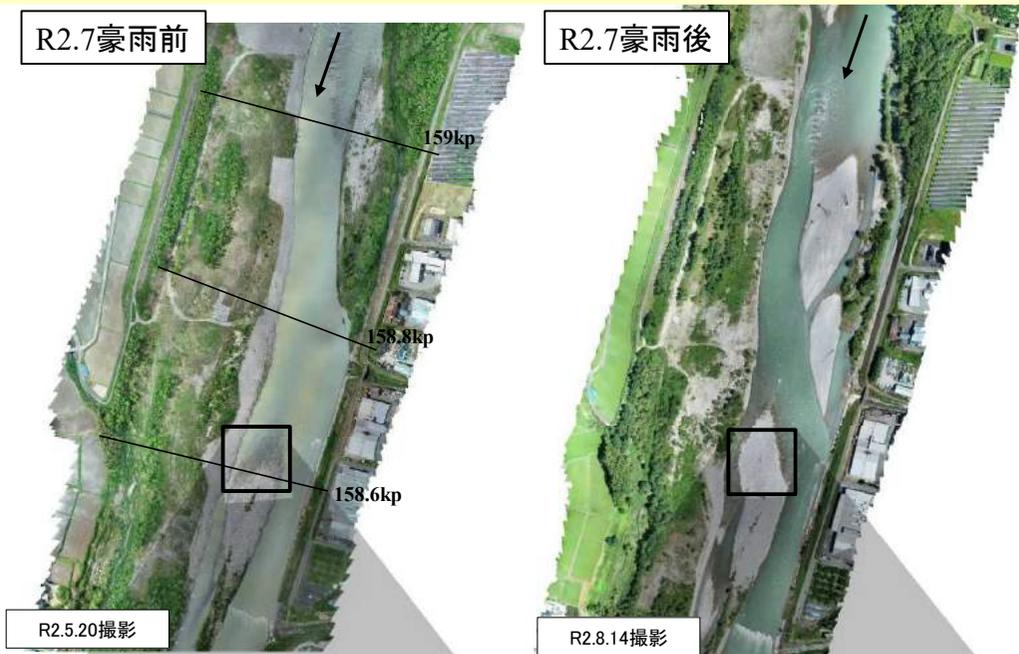
元大島地区～宮ヶ瀬橋

- 令和2年7月豪雨により、砂州の攪乱に伴う大幅な変化が見られ、新たに形成された砂州上に様々な粒径の砂礫で表層が覆われている状況が確認された。
- 158kp上流（元大島地区）付近では、令和2年7月豪雨後において、みお筋の変化とともに表層の河床材料の変化も確認できた。表層には、100mm以上の大礫、巨礫の存在も確認され、当洪水により広い範囲の粒径の土砂が見られた。

新たに形成された砂州上に様々な粒径の砂礫が存在

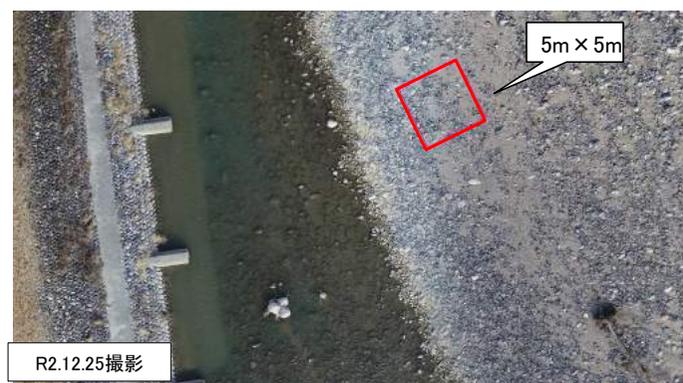
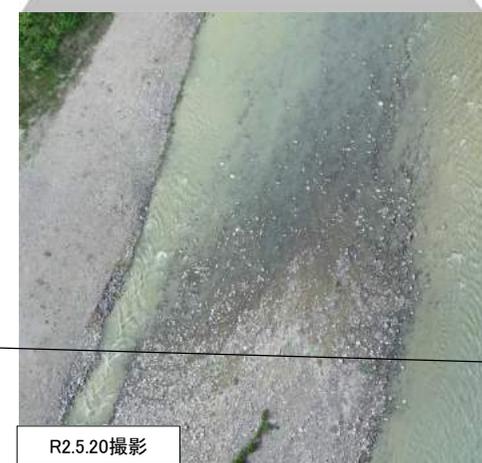
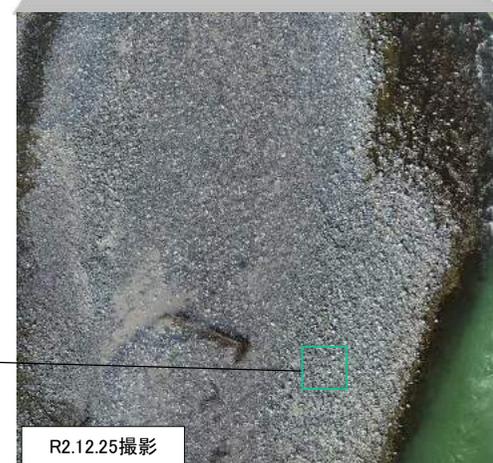
洪水後の砂州表層河床材料

数mm～数100mmの広い範囲の土砂で表層が形成されている

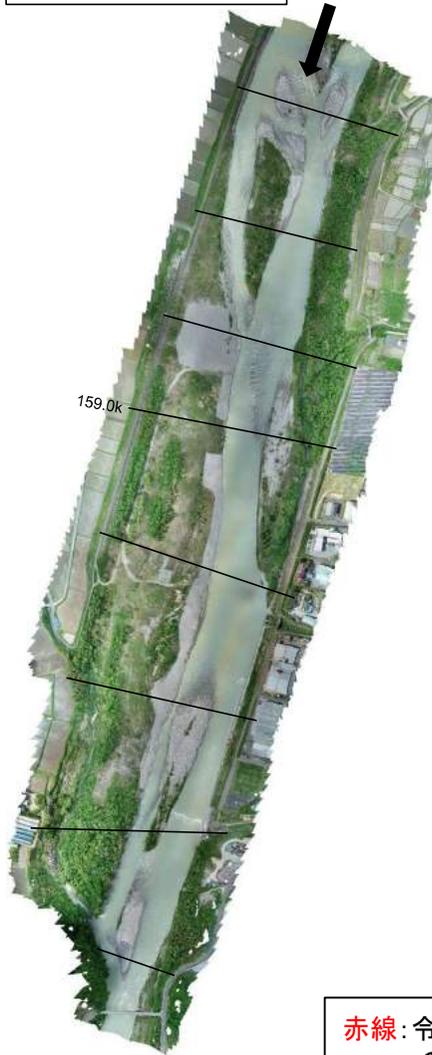
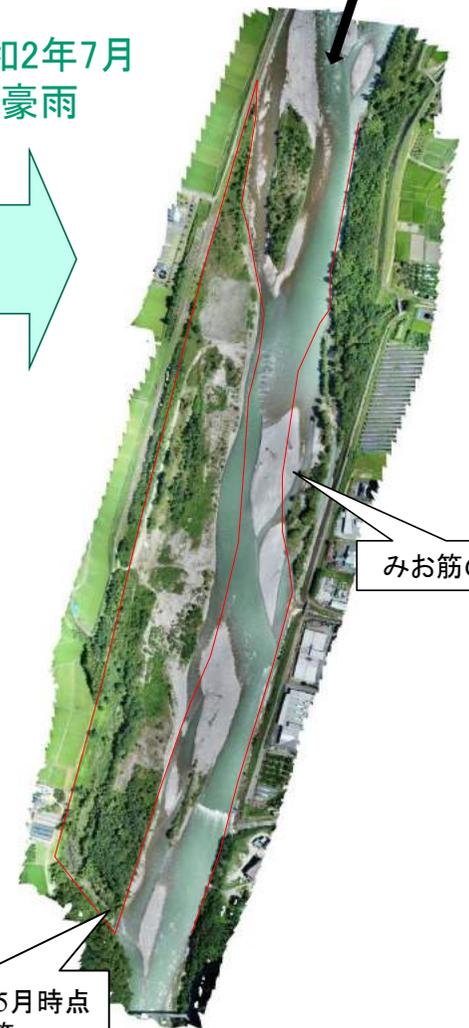
- 158kp上流の砂州（元大島地区）では、令和2年7月豪雨により、大幅なみお筋の変化が見られる。

みお筋の変化

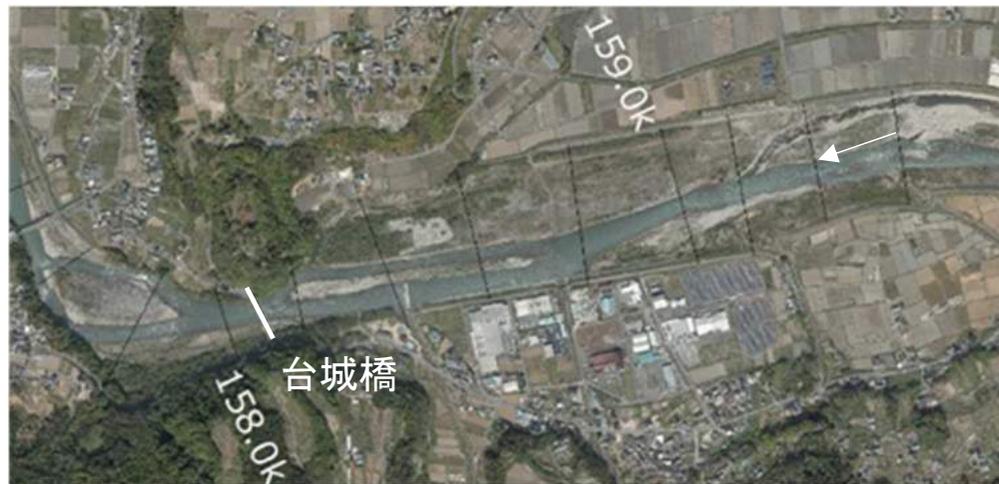
タイムラプスカメラによる洪水時
および洪水前後の状況
(台城橋から上流を望む)

- 台城橋 (158.0kp) に設置した定点カメラ (タイムラプスカメラ) による洪水時の撮影結果より、洪水により左岸の砂州が冠水し、河岸侵食が生じていることが確認された。

河岸侵食
