# 記録的な大雨による 被害状況と復旧への取組み

## 豪雨が残した爪跡

### 天竜川上流部で起こった被害

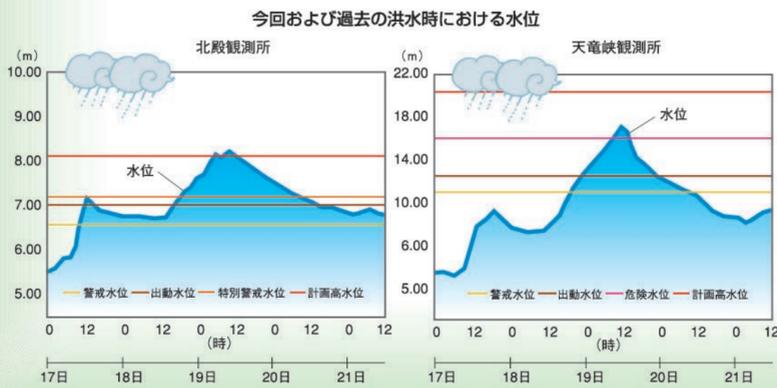
### ●主要地点の水位の状況

各地の水位観測所では警戒水位を超え、特に「北殿」観測所では計画高水位を、「沢渡」「天竜峡」観測所では危険水位を超えました。

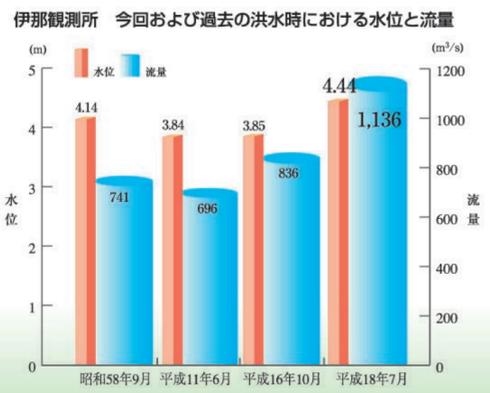
### ●観測開始以降最大となる水位、流量を記録

今回の出水において、「伊那富」「伊那」観測所では流量観測開始以降最大となる流量を記録しました。

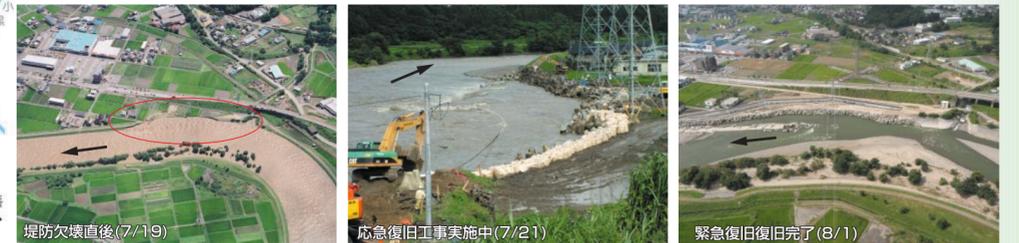
### ●箕輪町松島における堤防欠壊と緊急復旧対策

7月19日午前10時頃、箕輪町松島北島の天竜川右岸(204.8k地点)の堤防が欠壊しました。これに伴い被災前の堤防機能を確保するため、根固ブロック投入、盛土、連節ブロック張りなどの緊急復旧工事が実施され、7月31日に完了しました。幸いにも堤防の住居側への浸水被害はありませんでした。
