平成16年10月20日 台風23号による

# 豊川の出水状況

速報

国土交通省中部地方整備局  
豊橋河川事務所

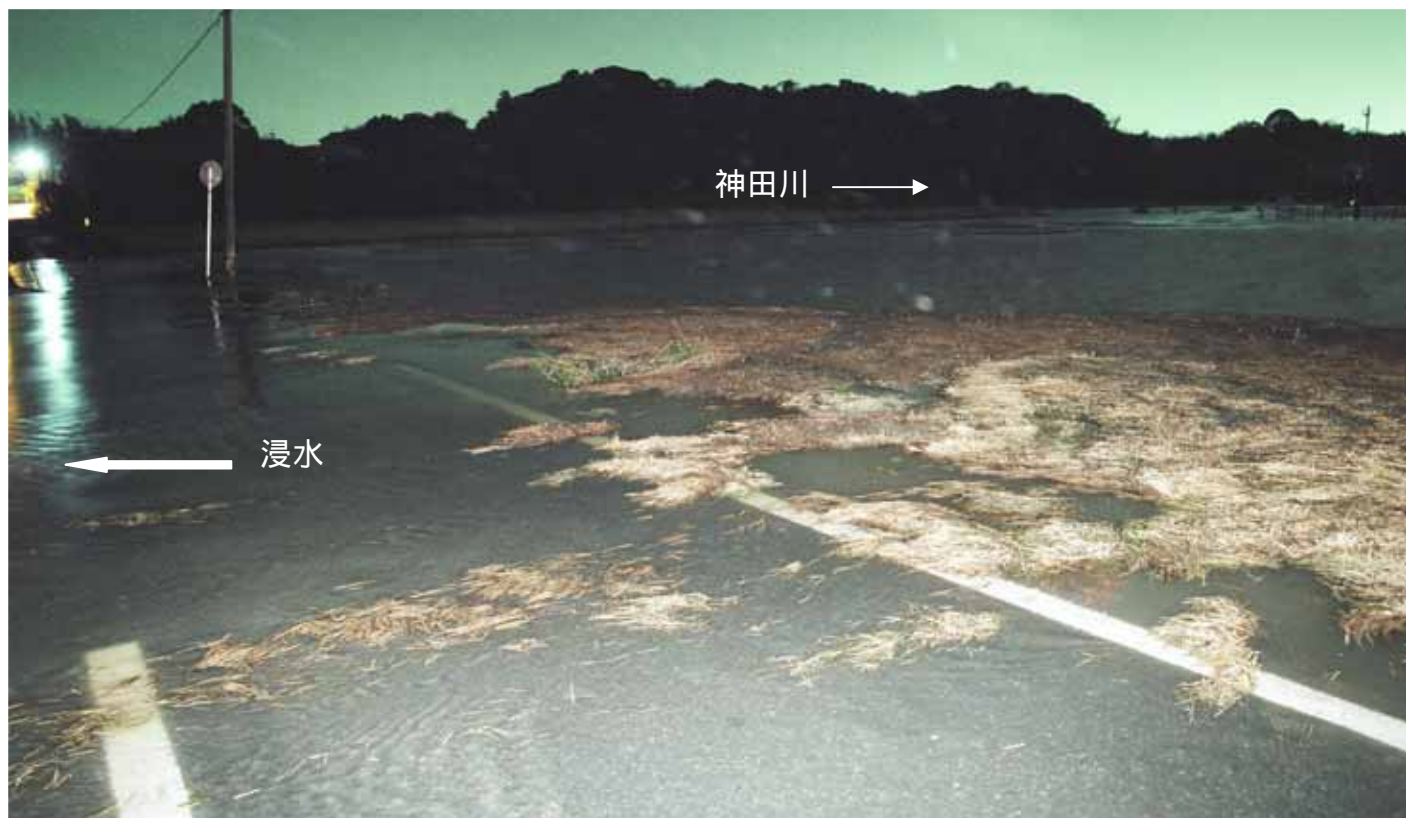
下条地区浸水状況  
平成16年10月20日 22:00頃

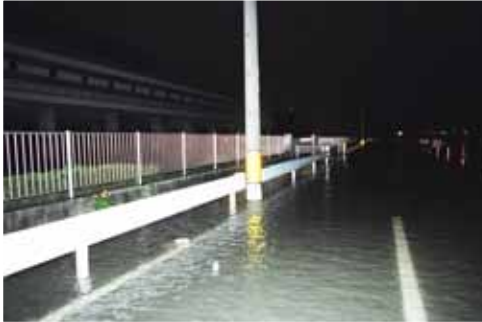
上下水道局前の道路の冠水

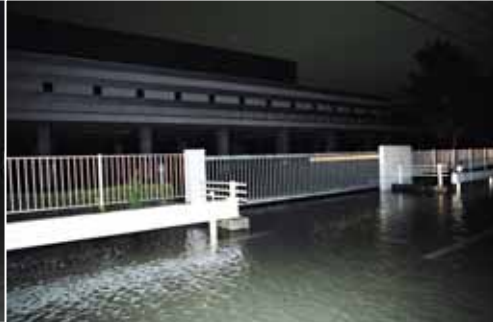
上下水道局前の冠水

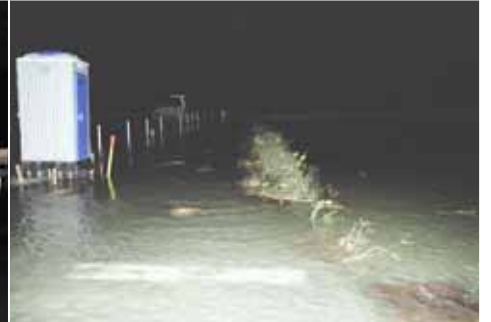
上下水道局前の農道の冠水

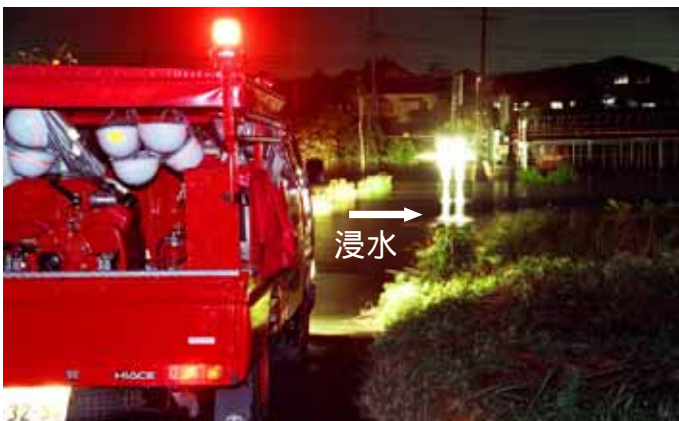
消防車出動 神田川の水が畑に浸水中 21:40頃

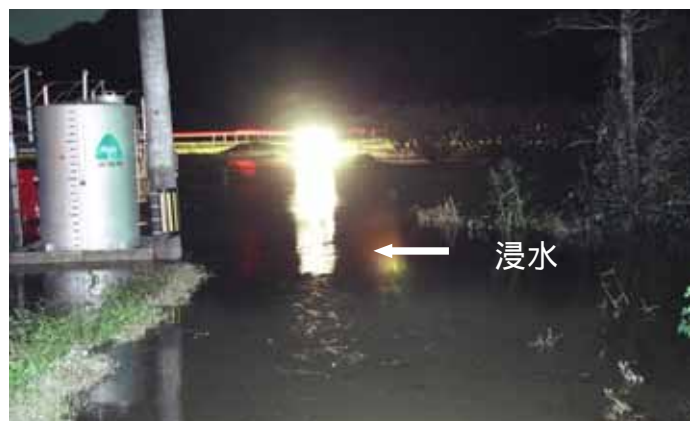
冠水した農道 21:50頃

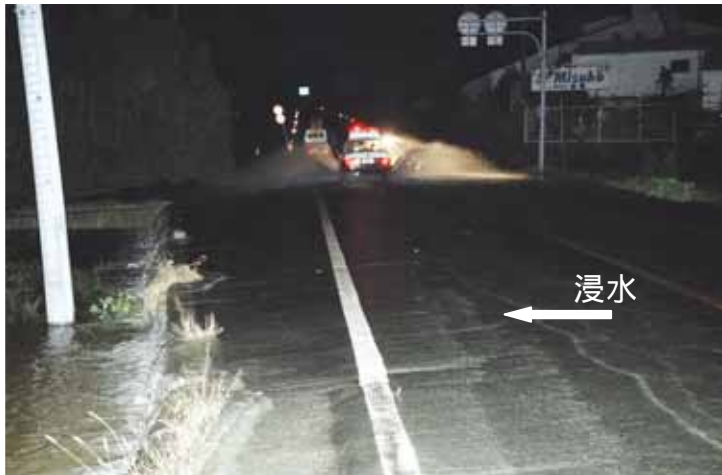
水は県道を越えて反対側の田畑に流入

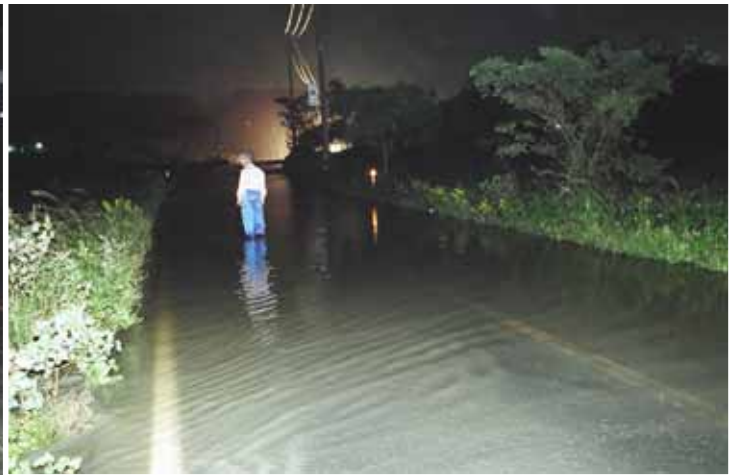
県道の冠水状況(通行止め)
