平成19年7月14～15日 台風4号による

# 豊川の出水状況

速報

国土交通省中部地方整備局  
豊橋河川事務所

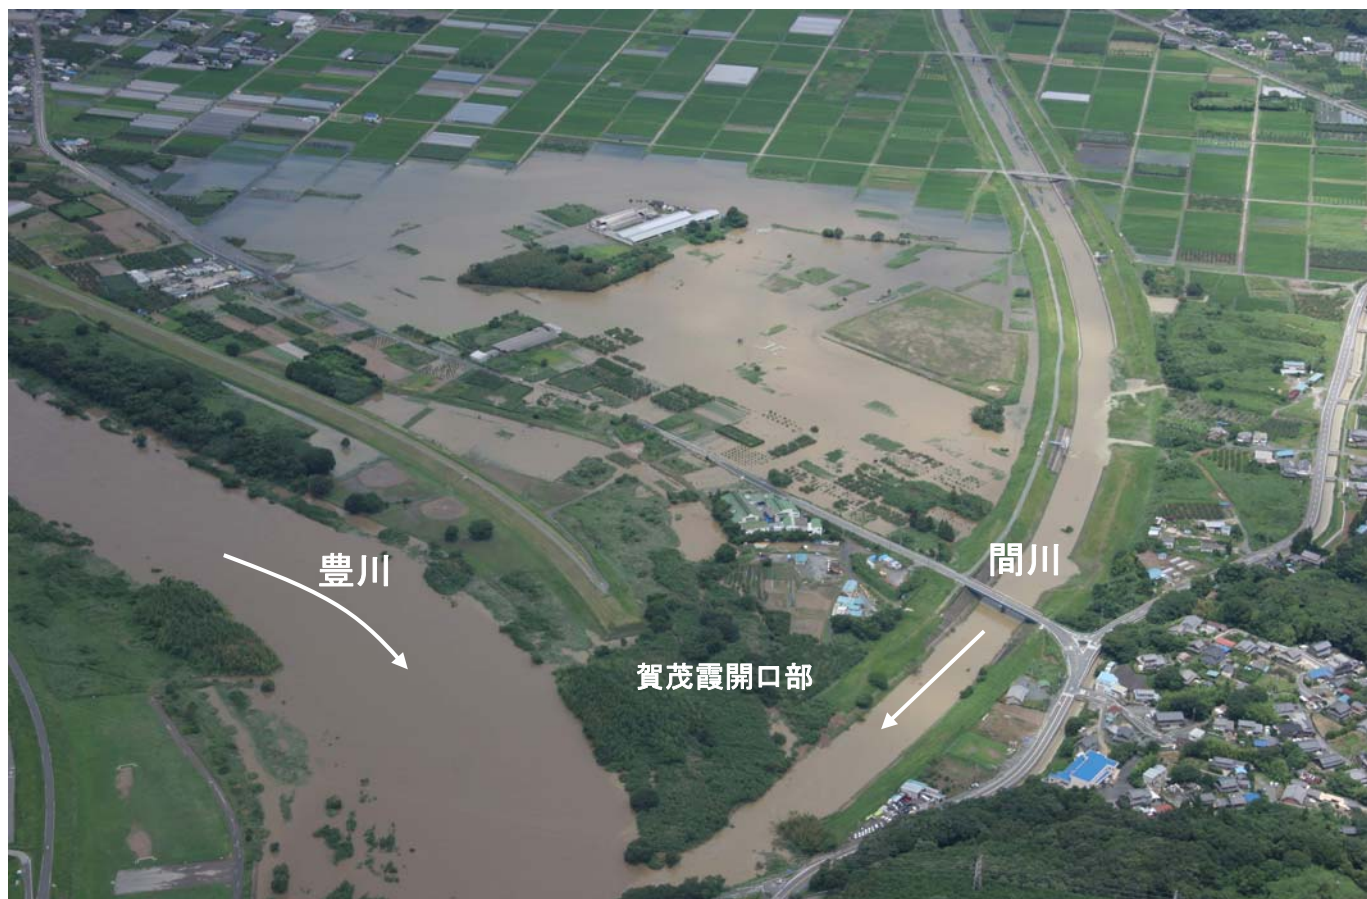
賀茂地区浸水状況  
平成19年7月15日 12:00頃  
(ピーク時刻 9:00頃)

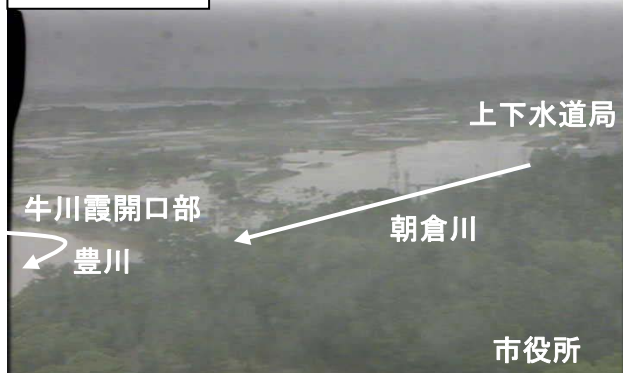
豊橋市役所屋上から見た牛川地区の浸水状況

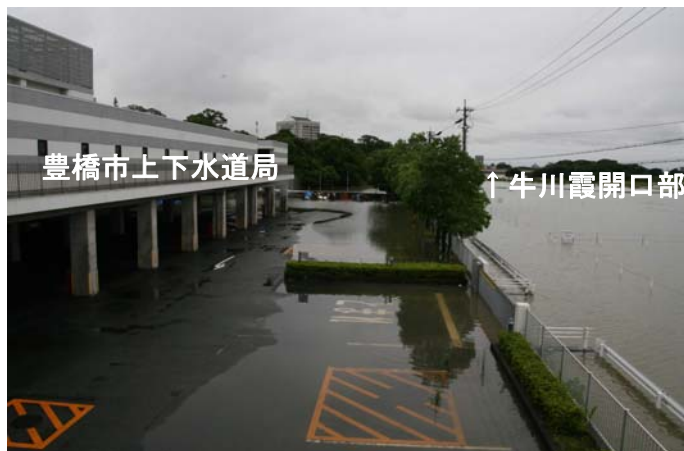
豊橋市上下水道局前の冠水状況

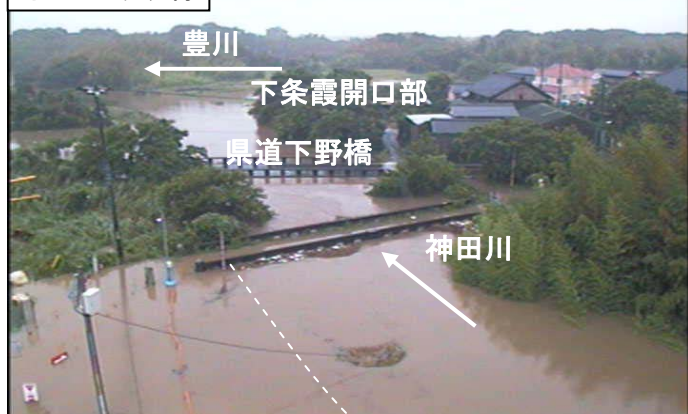
神田川下流の豊川合流点付近

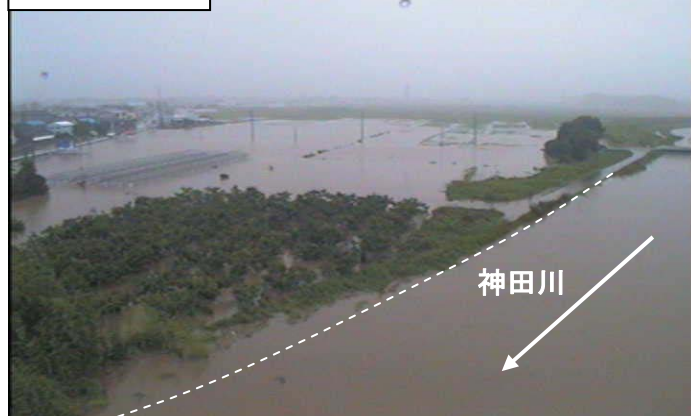
田畑の冠水状況

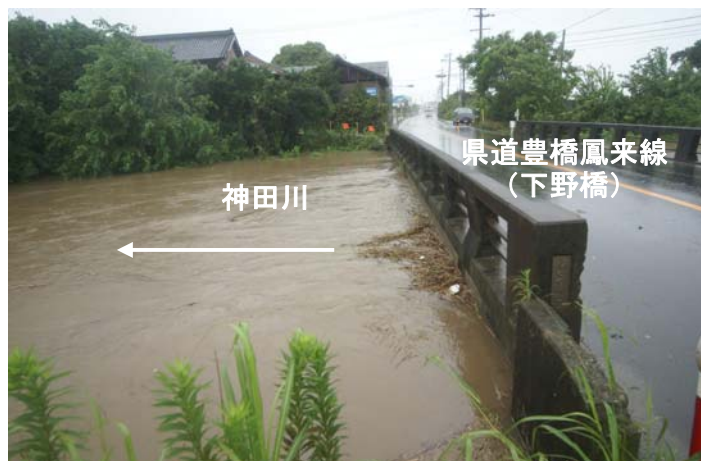
県道豊橋鳳来線(下野橋)の状況

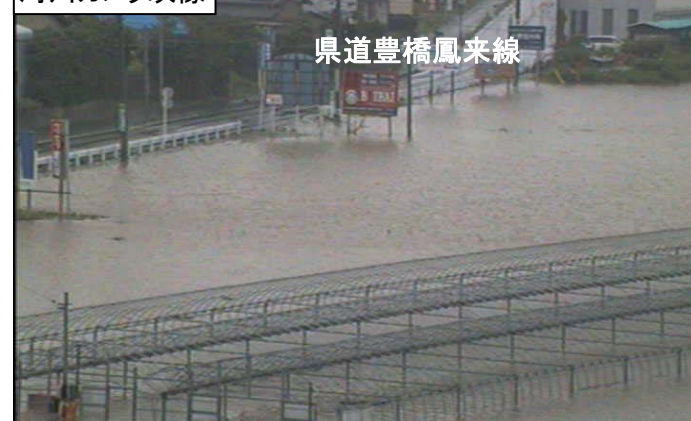
県道豊橋鳳来線と冠水した農地の状況

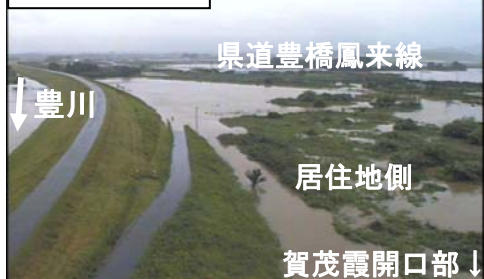
田畑の冠水状況

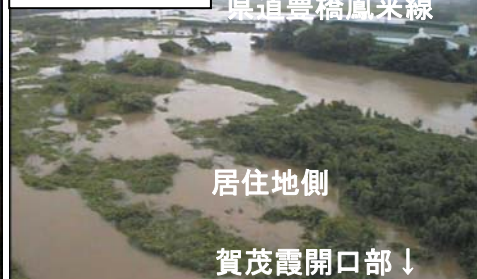
田畑の冠水状況

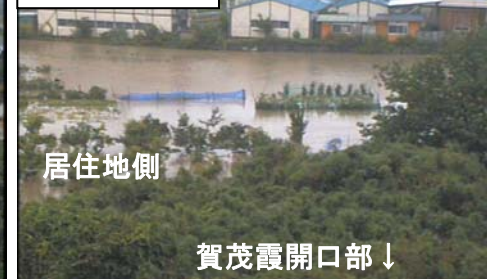
田畑の冠水状況

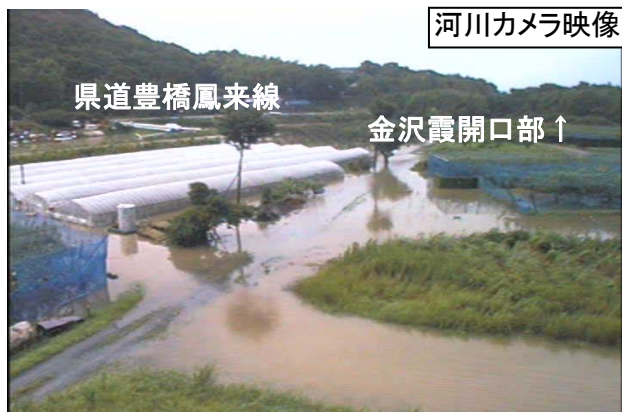
田畑の冠水状況

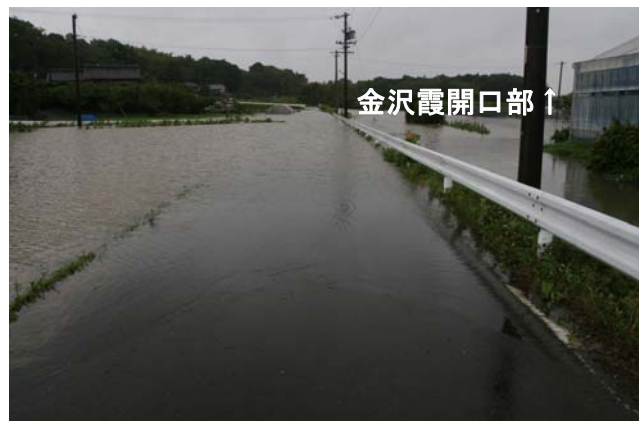
田畑・道路の冠水状況
