9 月	豊川 愛護モニター報告	モニター区間	豊川:左右岸 0.0km~13.2km 管轄出張所:豊川出張所
実施日	令和元年 9月28日	実施区間	豊川右岸 18.5km附近

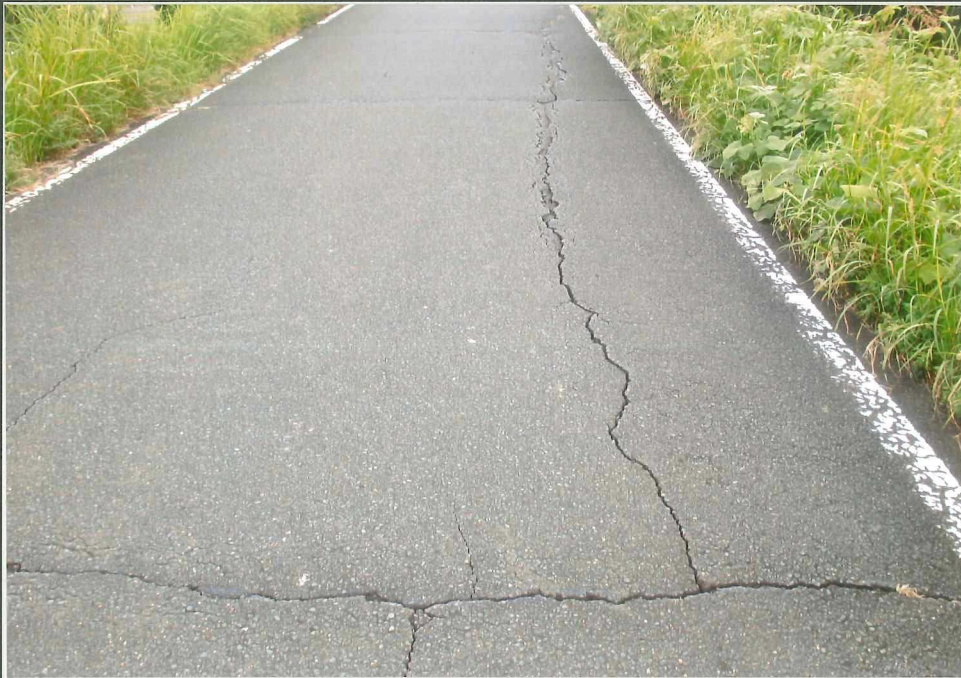
3-1

状況の説明: 上流に向かい 道路右側の縦に 20m 近くの縦り軌裂が走り、補修の跡も見られるが、軌裂が拡大し段差も見える状態です。

また、道路を横断する様な横の連続して軌裂が走り、一部には縦の軌裂と交差し、路面凹凸が割れが見られ段差を生じています。
