3月	豊川 愛護モニター報告	モニター区間	豊川放水路左右岸0.0km～6.6km
			管轄出張所：豊川流域治水出張所
実施日	令和 8 年 3 月 7 日	実施区間	放水路分流堰、前芝陸閘付近

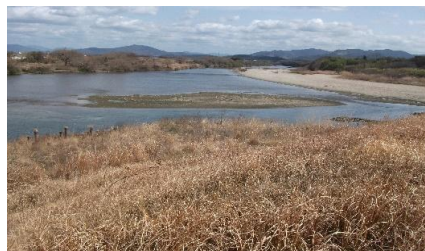
分流堰付近の水量が非常に少なく川の中には中州がところどころ露出していました。この場所は豊川本流と放水路の分岐点であることから、普段はかなりの水量と水の流れの勢いもある所ですが、今の時期、雨が全くと言っていいほど降らないので、川の中州がとても目立ちました。豊川放水路は、豊川下流(豊川市行明町から豊橋市前芝町)へ流れる全長6.6kmの人工河川で、洪水被害を防ぐ役割を担ってととのことでした。水は本当に大切な自然の恵みですが、多すぎても少なすぎても困ります。今回は雨と水の大切さを思い知らされます。

分流地点の中州

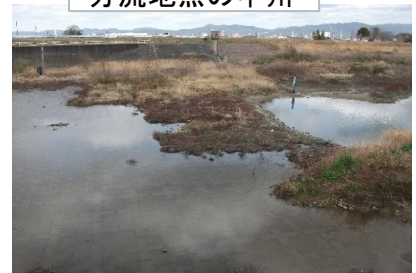
分流地点の中州

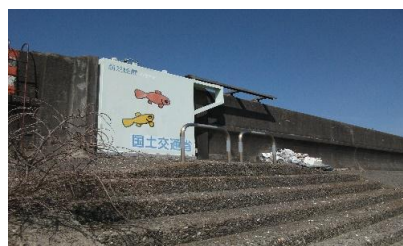
前芝陸閘10号門扉の放水路側堤防河川敷の所には以前にも報告したゴミがたくさんありました。この場所はゴミの集積場所なのか、それとも単なるゴミ放置なのか、依然として判断できませんでした。2月の報告以降、3～4回ほどこの場所に来ましたが、いっこうに片付けはされておらず、ゴミが放置されたままの状態でした。出張所へは連絡済みとありましたが、ゴミ放置のままの状態でしたので、今回再度報告しました。

前芝陸閘10号門扉とゴミ

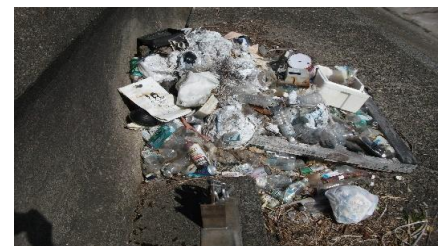
同門扉横のゴミの放置状況

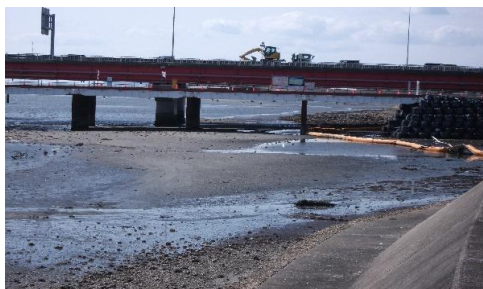
この日は風が強く寒かったですが、中潮で干潮時であることから、前芝大橋の下流の干潟では潮干狩りの人たちの姿がかなりありました。

前芝大橋と潮干狩りの様子

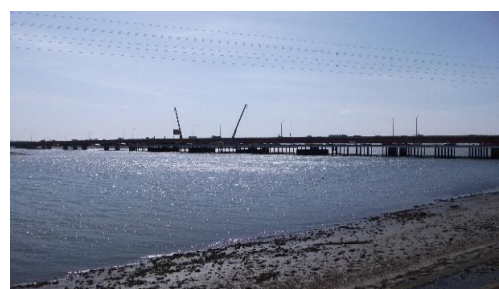
なお、豊川橋橋脚の補強工事もされていました。

前芝大橋橋脚の補強工事の様子
