8月	矢作川 愛護モニター報告	モニター区間	矢作川:左右岸 0.0km～15.0km 管轄出張所:安城出張所
実施日	平成 30年 9月 7日	実施区間	矢作川:左岸 11.0km～15.0km

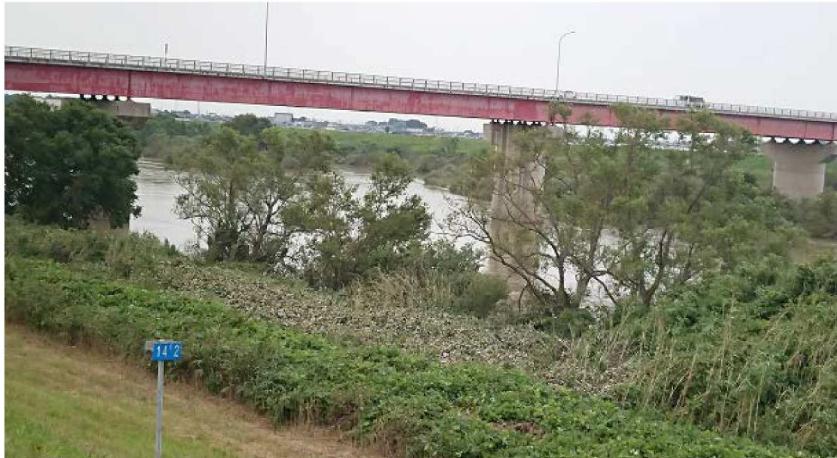
左岸14.2KM地  
点台風の翌日  
の小川橋、

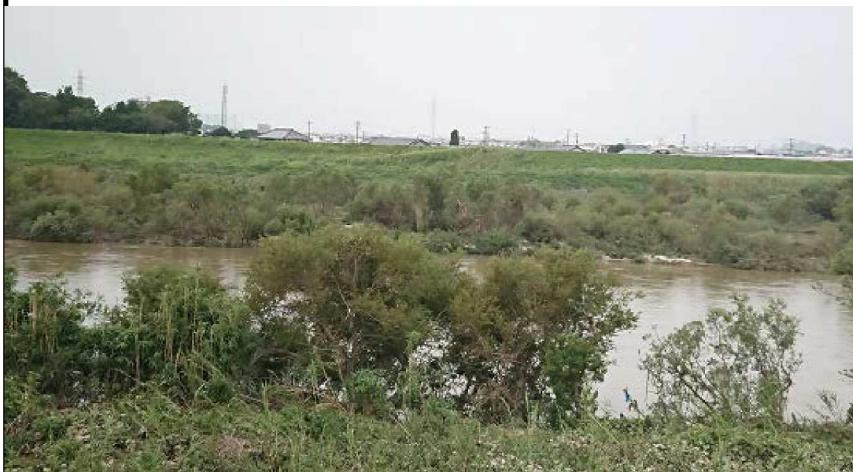
左岸14.1KM  
地点雜木が濁  
流で倒れてい  
る。

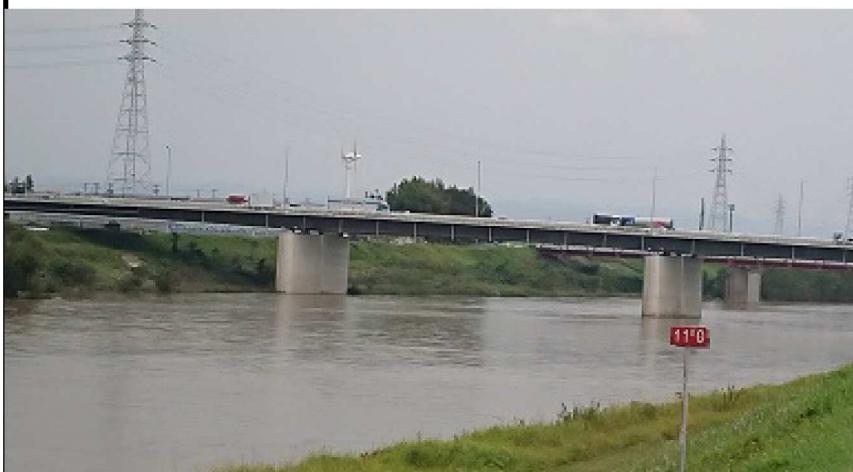
左岸11KM地點  
台風の翌日の  
志貴野橋。

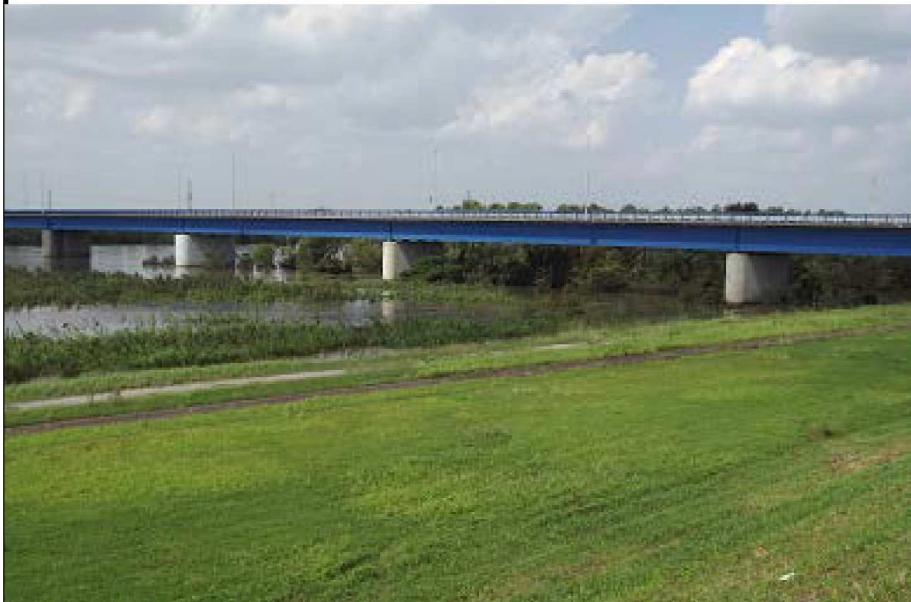
左岸6.9KM地点台風の翌日の天端から見た上塚橋と水路。

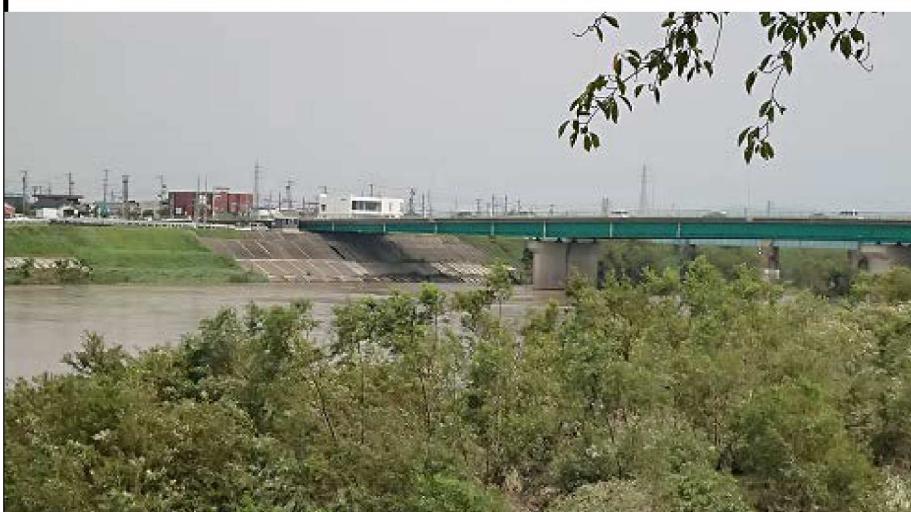
左岸9.9KM地点台風の翌日の天端から見た米津橋と水路。

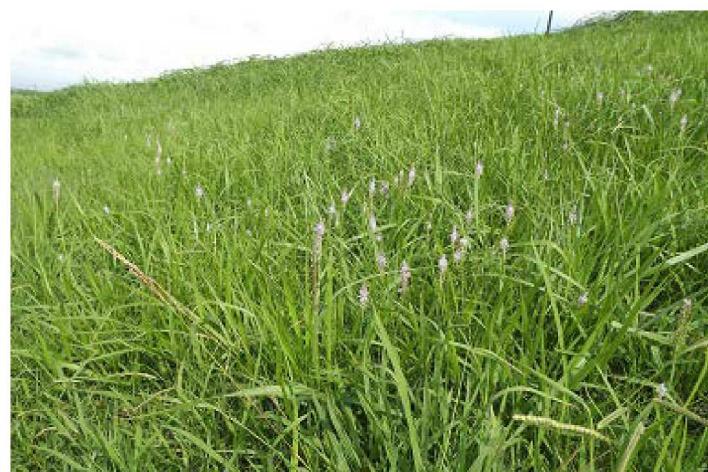
左岸5.1kmの法面にはツルボがたくさん咲いている。

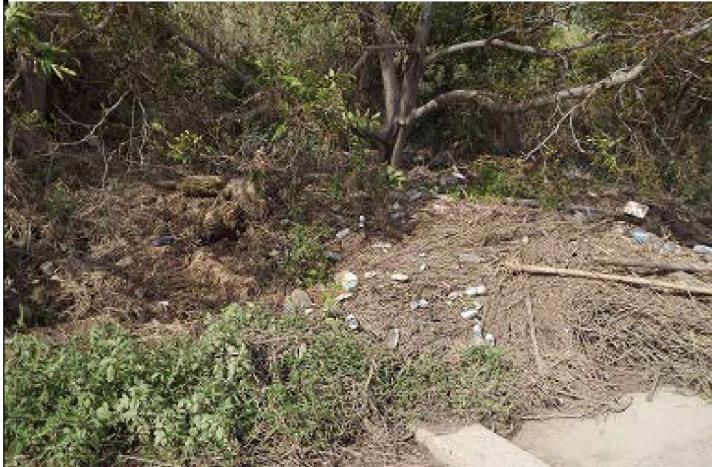
左岸5. 1KM地  
点高水敷から  
見た水路に流  
れ来たゴミが山  
になっていた。

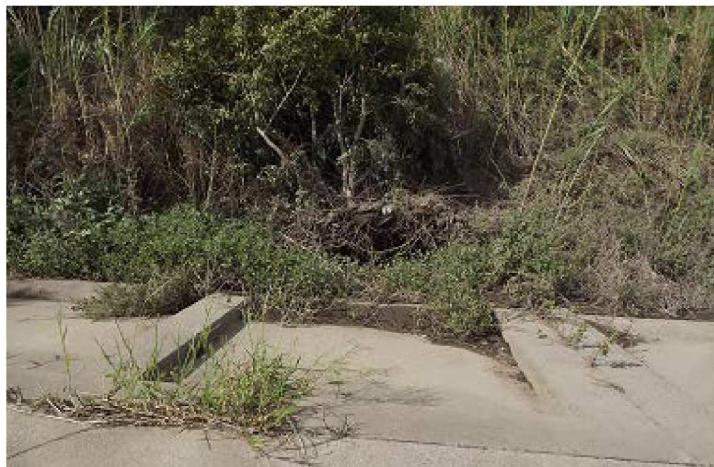
左岸5. 2KM地  
点雑木が濁流  
で倒れている。

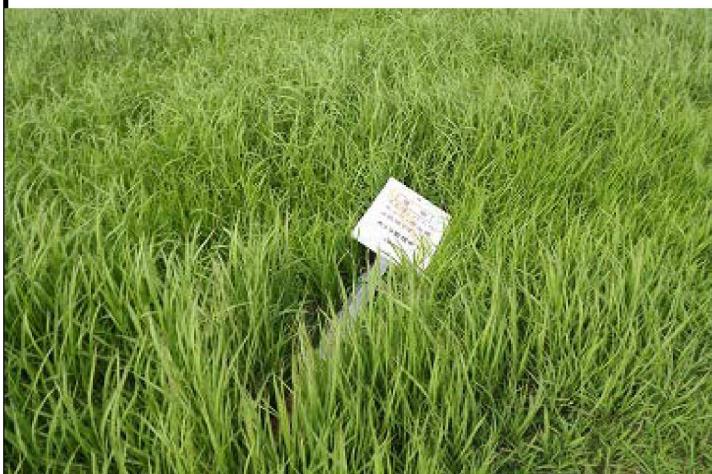
左岸5. 0KM地  
点天端の注意  
看板が昨日の  
台風なのか倒  
れている。

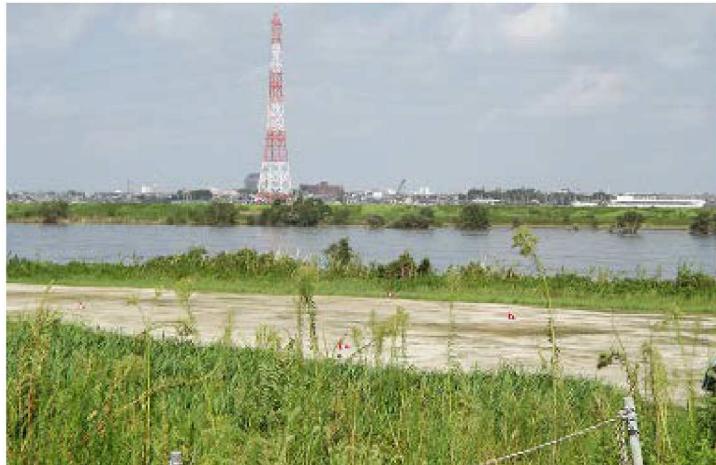
左岸4.5KM付近のグランドゴルフ場から水路を撮影台風の翌日で水位が高水敷面まで来た。

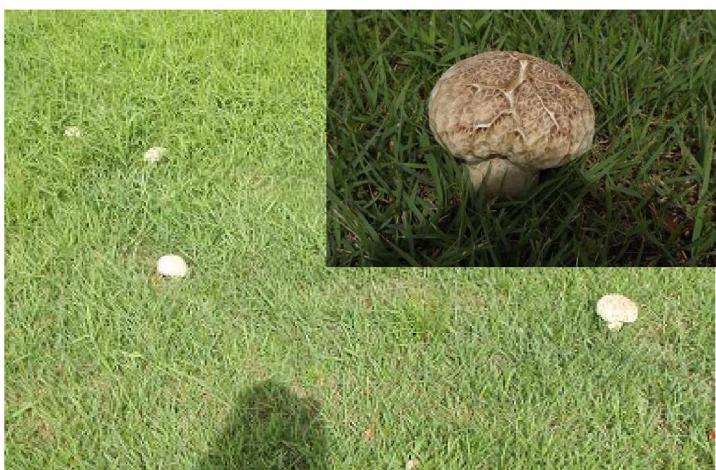
左岸5.0KMの高水敷にはたくさんの大ニスベがなっていた。

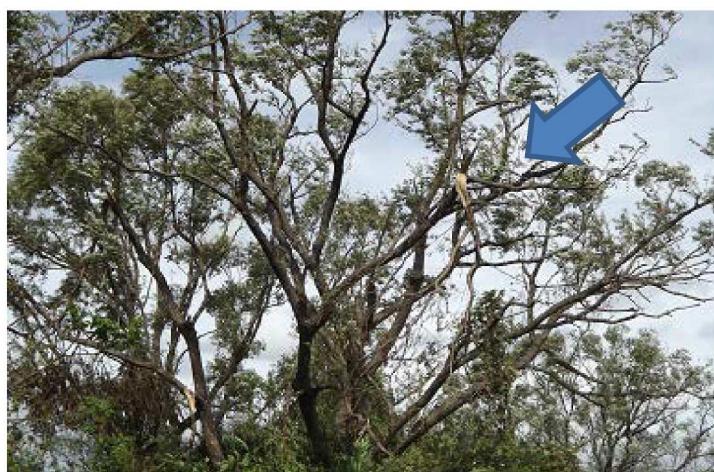
左岸5.0KMの水路に樹生する柳の枝が折れて落ちそうです。

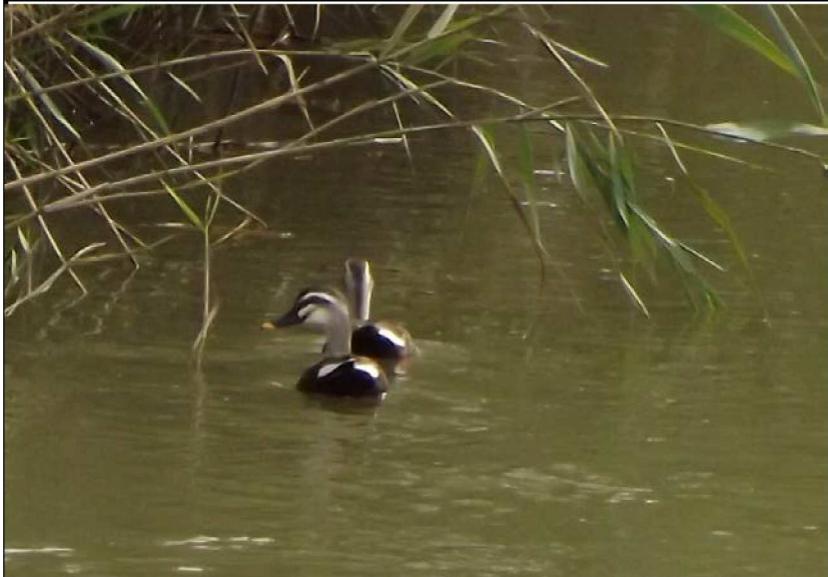
右岸5.0kmの水路にカルガモがつがいでいた。

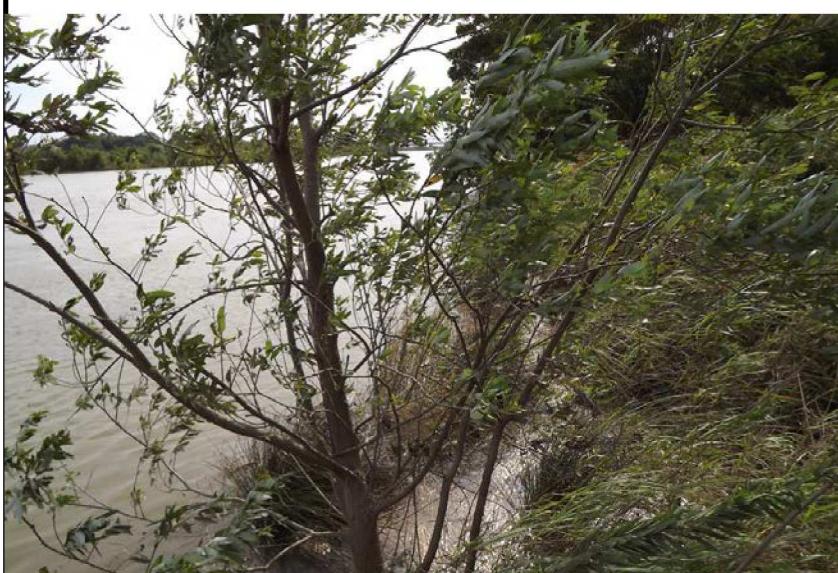
右岸5.6kmの水路内、台風と雨で増水中

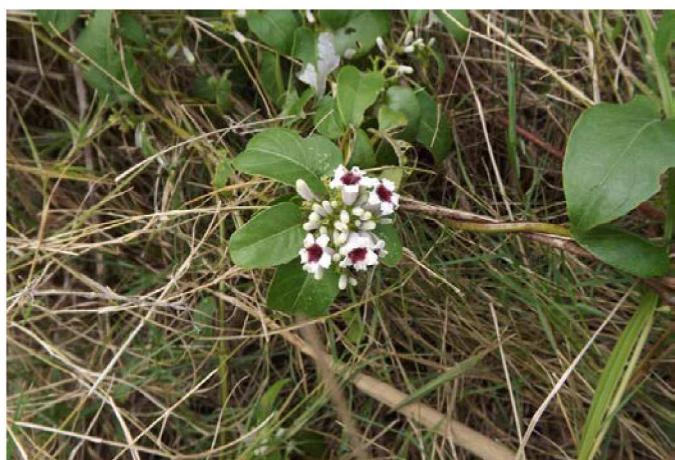
右岸5.3KM地点ヘクソカズラの花が咲いていました。

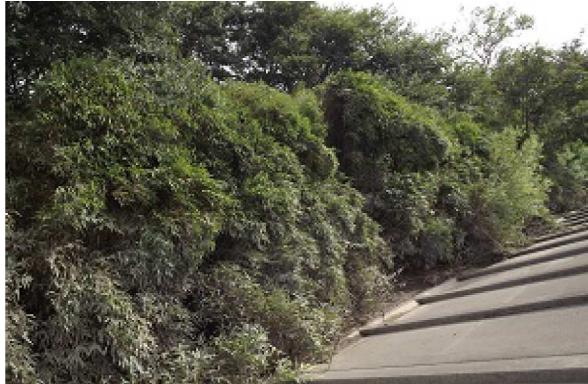
右岸5.5KM水路にはササ(矢竹?)が群生している、またむくの木、鬼ぐるみの木が生えている。
