9月	矢作川 愛護モニター報告	モニター区間	矢作川:左右岸 0.0km~15.0km
			管轄出張所:安城出張所
実施日	平成 30年 10月 9日	実施区間	左岸1.8Km~3km

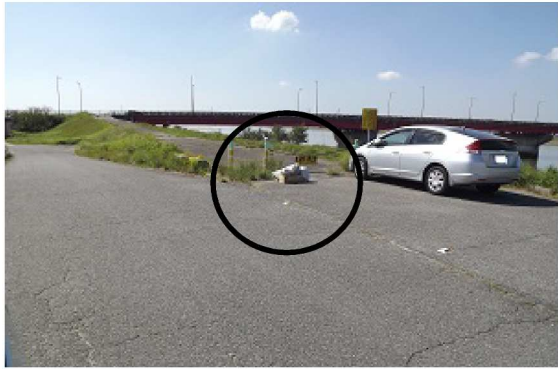
左岸3.0km天端にて家庭ごみ投棄されている。

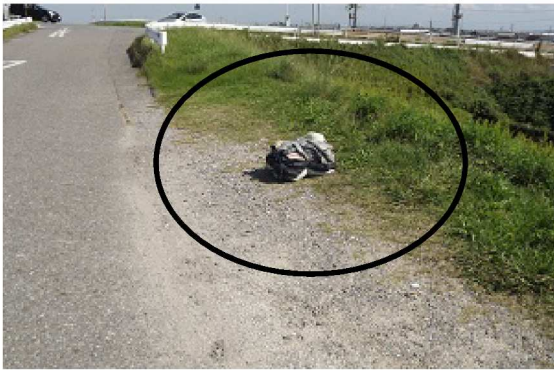
左岸2.9km天端にて家庭ごみ投棄されている。

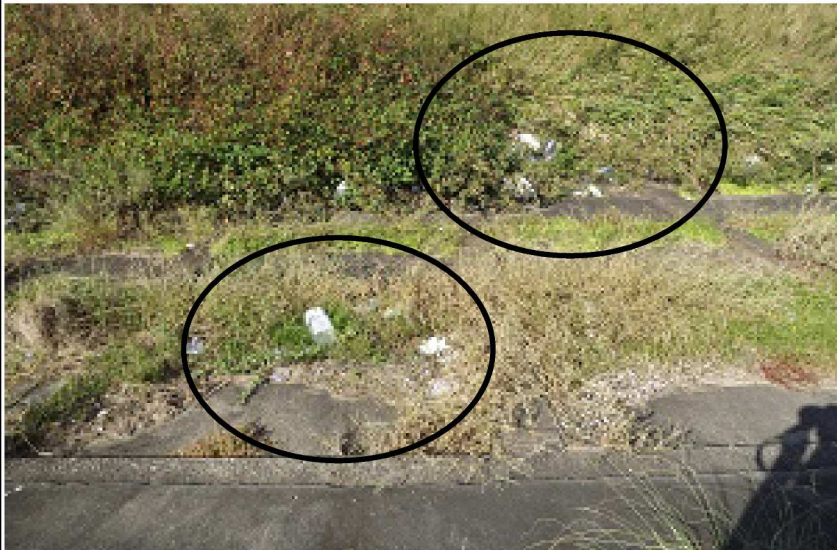
左岸表側の1.8km法面にて家庭ごみ投棄されている。

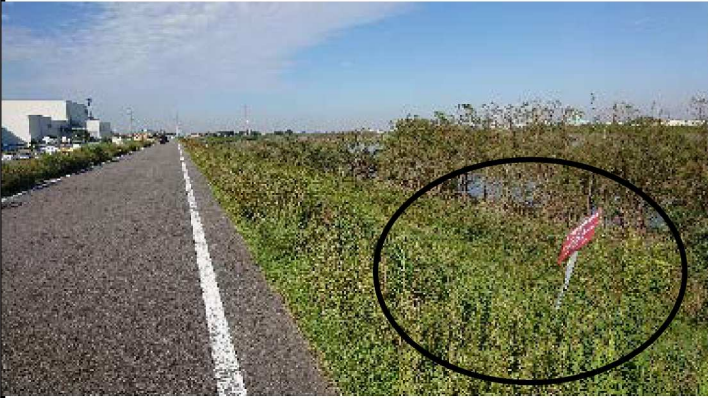
左岸表側9.7kmにて法面の立て札が倒れ掛けている

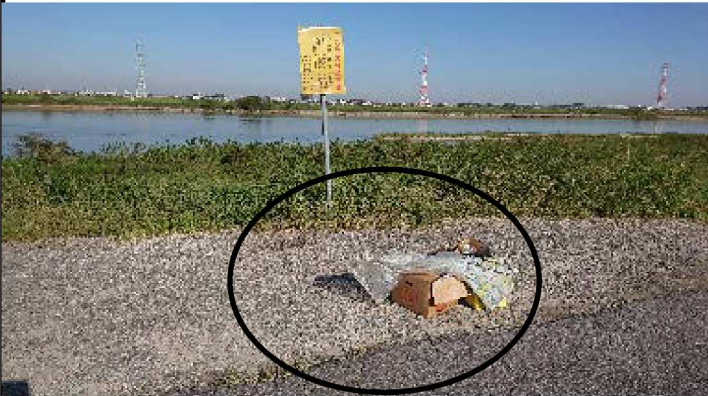
左岸表側の3.4km天端にて家庭ごみ投棄されている。報告済みか?黄色のマーキングがされている。10月9日

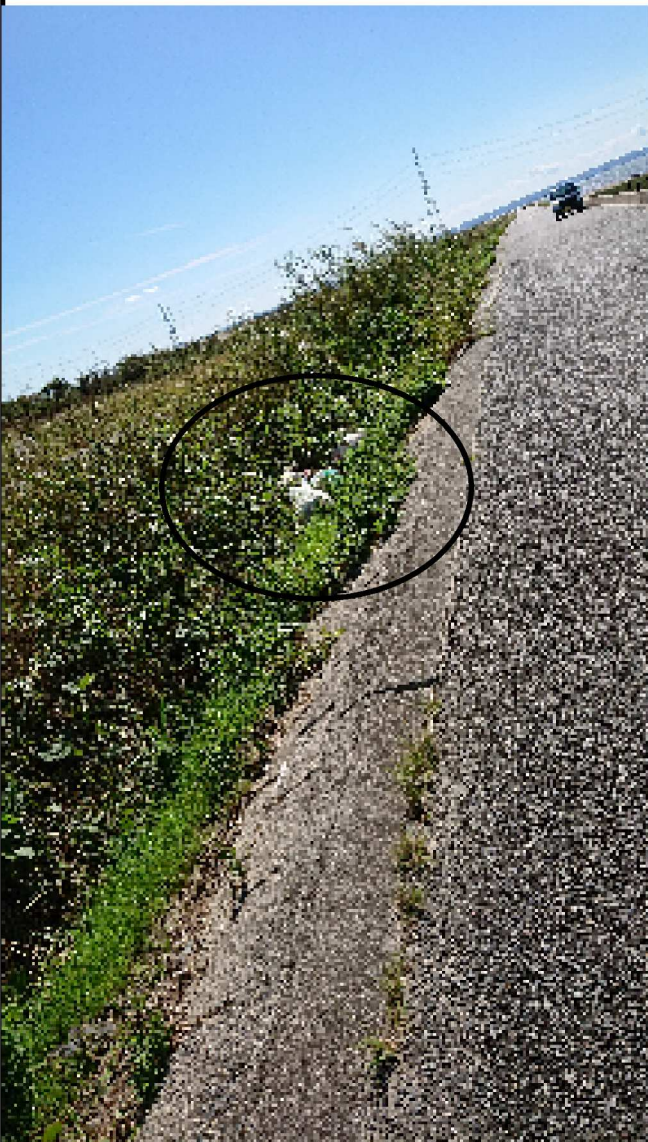
左岸0.4km法面に
て家庭ごみ投棄され
ている。

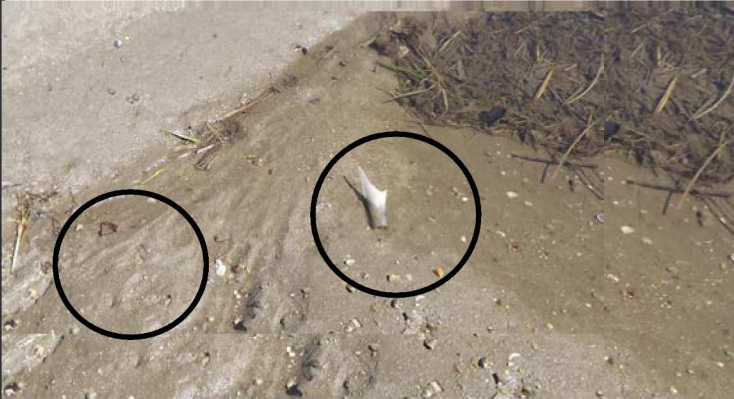
左岸表側0.6kmにて河川砂浜にはガラスの破片が落ちている。素足では危険である。

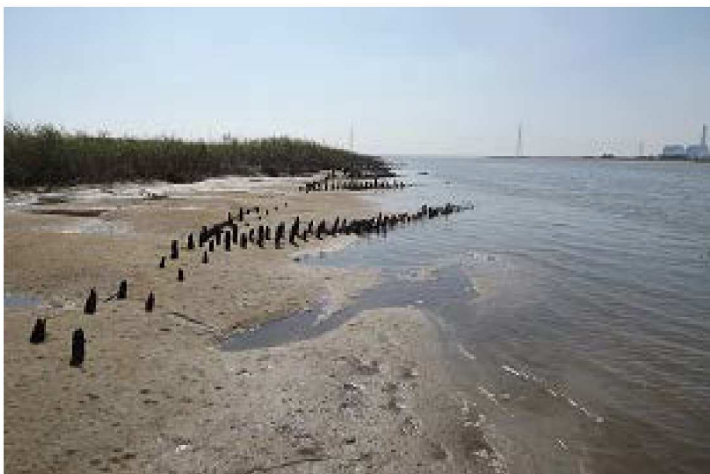
左岸表側0.4kmにて河川砂浜にたくさんのクイが残っている。船着き場の後だろうか？

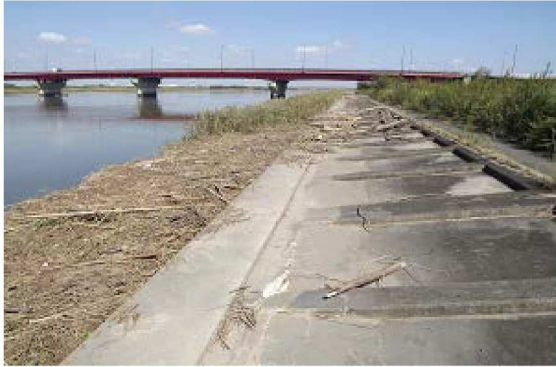
左岸河川護岸0.8kmにて、洪水の影響か木くず、ごみや流木が高敷に乗り揚げている。

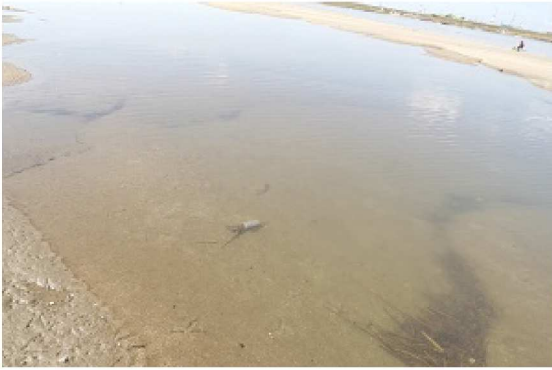
左岸水面0.7kmにて濁りはないが、洪水の影響か木くずや空き缶が水面下に見える。
