11月	矢作川 愛護モニター報告	モニター区間	矢作川:左右岸 0.0km~15.0km 管轄出張所:安城出張所
実施日	平成 30年 12月 9日	実施区間	左岸5.3kmから6.6km

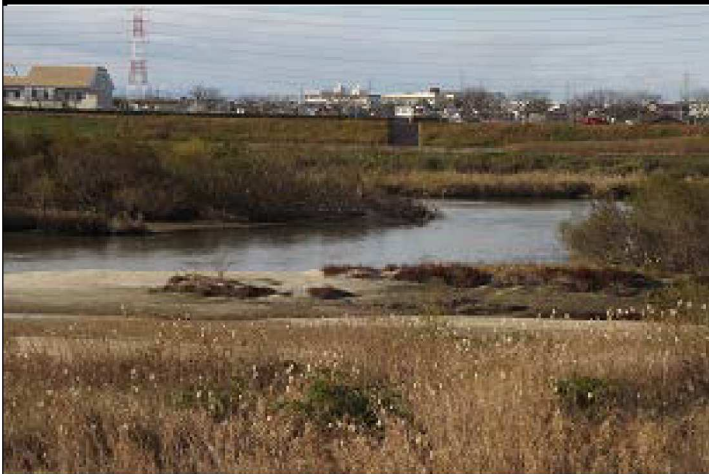
左岸から5.3km
低水路に中州が大き
くなって木々が生え
ている

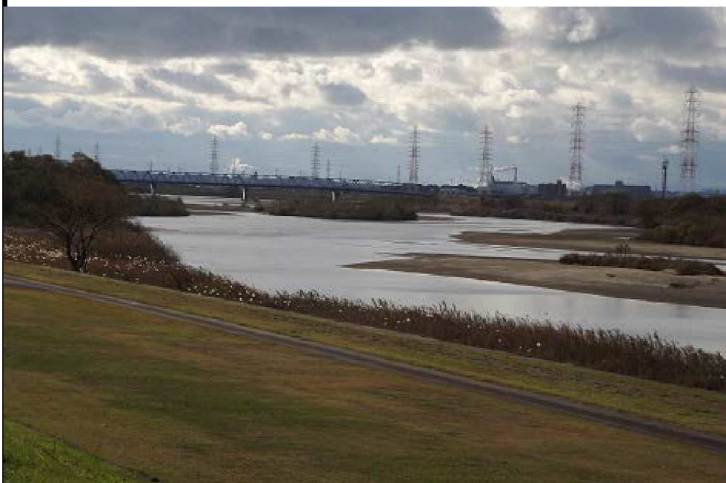
左岸6kmから中州
を見ると数か所の中
州が形成されている。

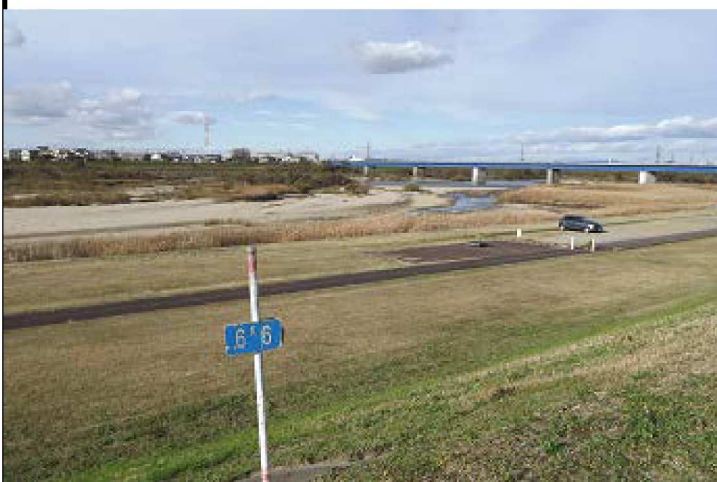
左岸6.6kmの低水路の中州と高敷、駐
車場では車を止め犬
の散歩の人が多。

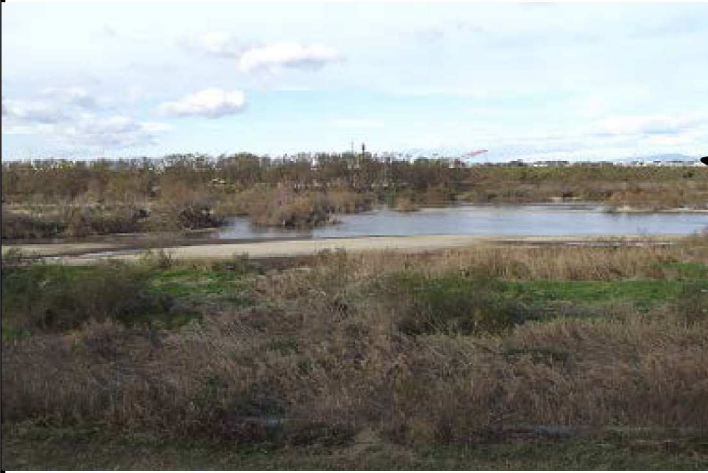
左岸8.7kmの低水路では中州が形成される初期段階か？

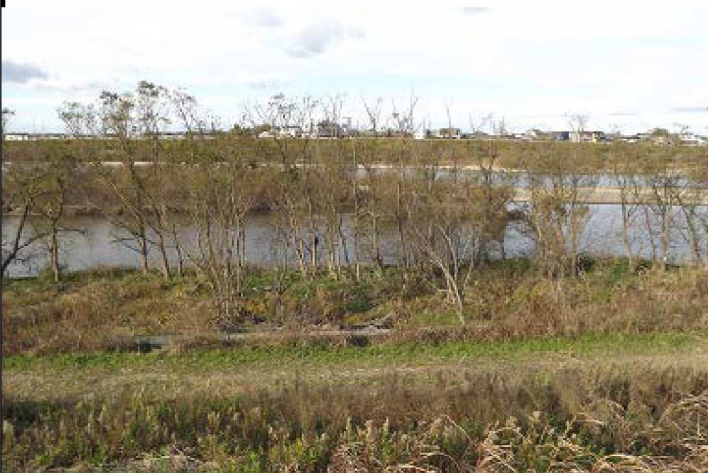
左岸9.2kmの低水路では中州が形成される

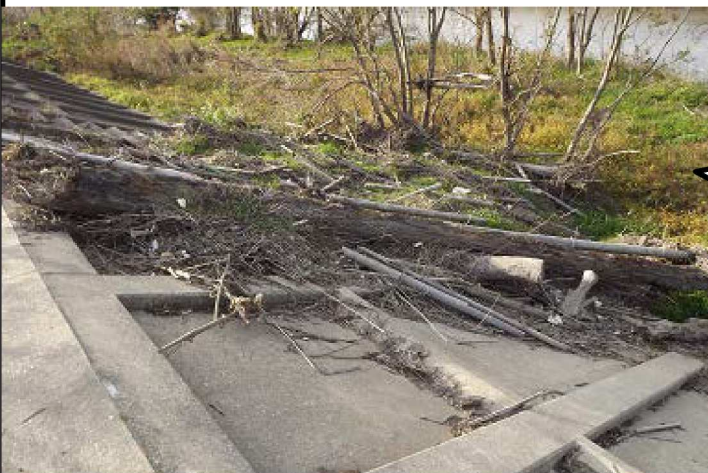
護岸に打ち上げられた流木、

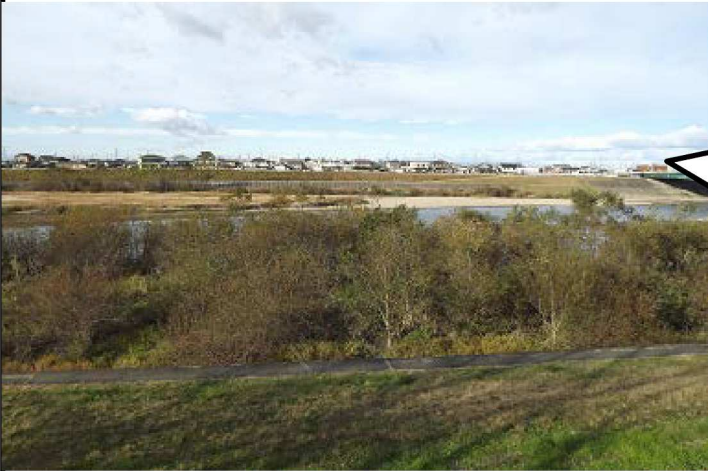
左岸11.8kmの護岸
近くに雑木林が成長し
ている護岸の為にはい
いが、景観が悪い。

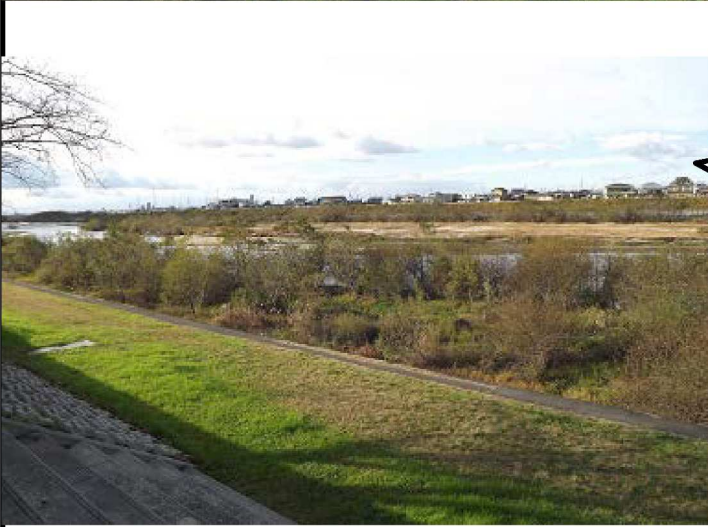
左岸11.9kmから
対岸の中州を見る、
川巾が狭い気がする。

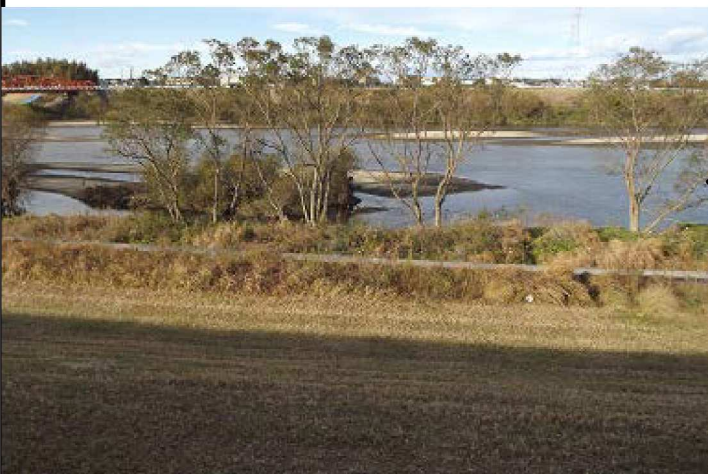
左岸12.6kmの低
水路を見ると形成さ
れる小さな中州が見
られた、これも倒木
の堆積か？

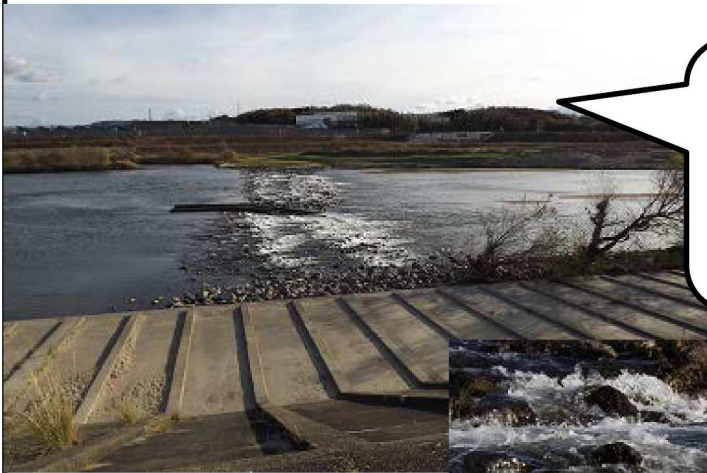
左岸12.6kmの堰きの後？
根固工？床止め、石コロが並んでいる。
良く分からないけれど夏は涼しそうでした。

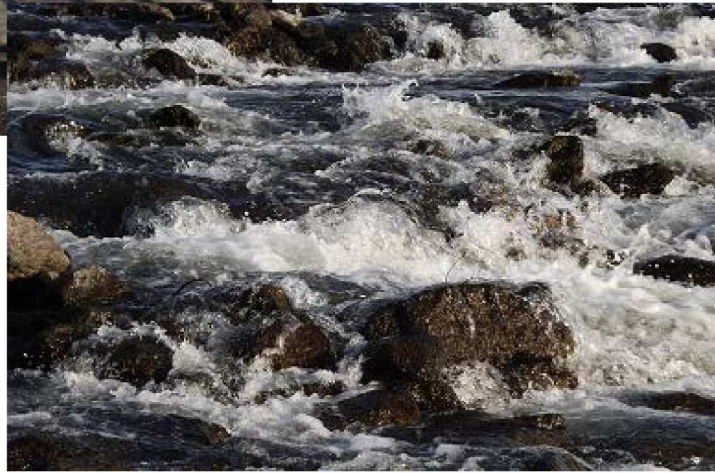
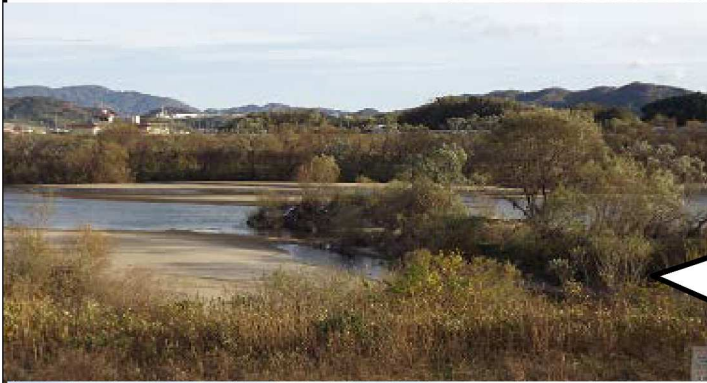
右岸13.8kmの低水路を見ると形成される
小さな中州が見られた

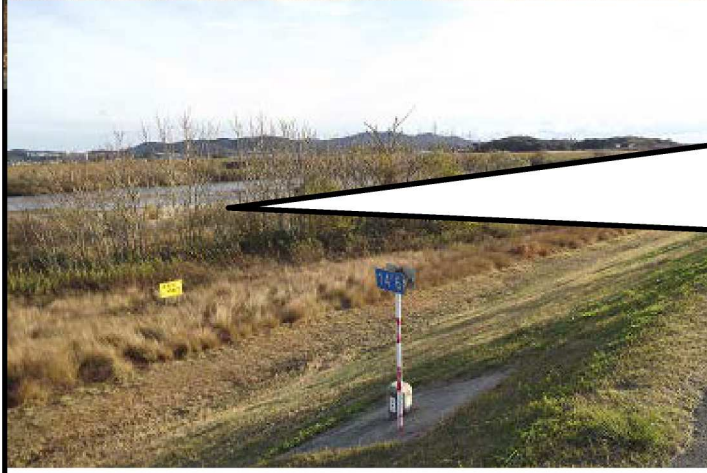
右岸14.6kmの低水路を見ると護岸に雑木がたくさん生えているが何の低木かわからない葉が生えるところに調べたいです。

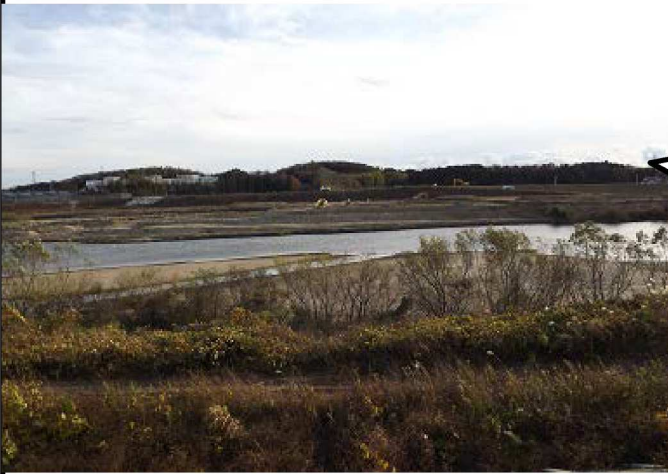
右岸12.4kmから左岸の護岸拡張工事現場を見るH31年3月完成予定で通行できない。

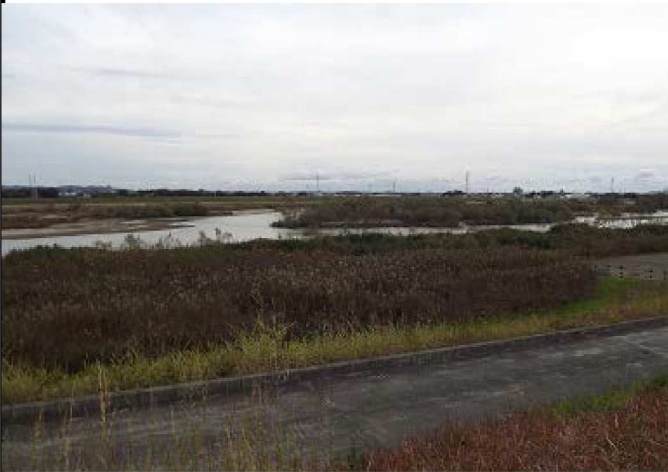
右岸から6.4kmの低水路の中州を見る。
