1月	矢作川 愛護モニター報告	モニター区間	矢作川:左右岸 0.0km~15.0km
			管轄出張所:安城出張所
実施日	平成 31年1月 22日	実施区間	左岸9.4km

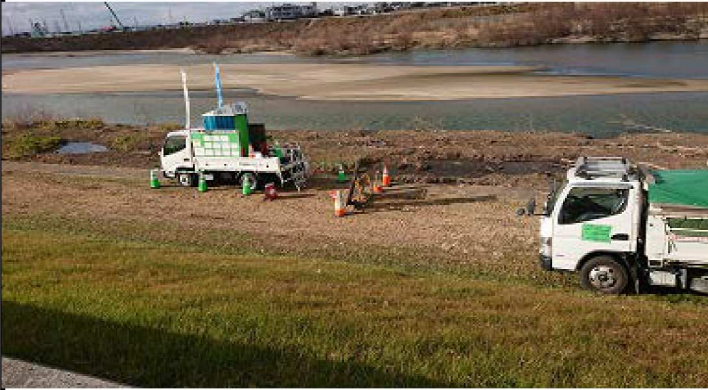
29年度矢作川下流部堤防維持管理修繕工事と見出しで高水敷から低水路の雑木

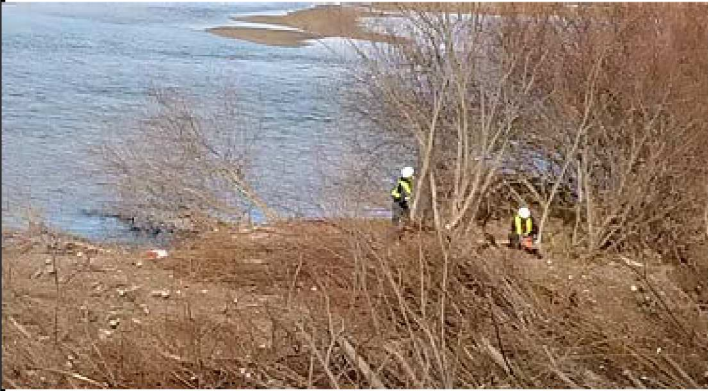
低水路の柳の木をチェーンソーで伐採と枝切りをしています。

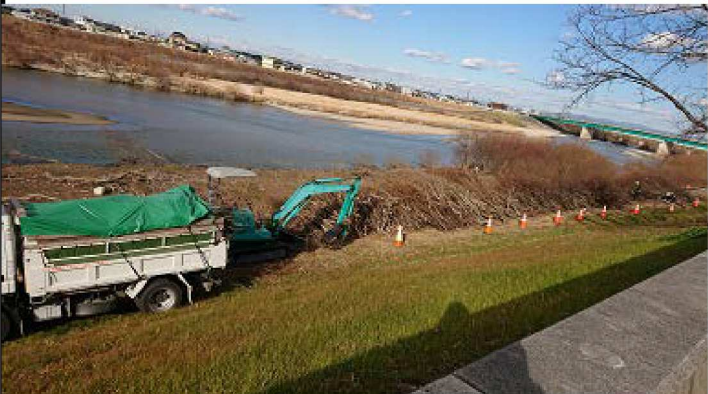
ユンボで切った枝をトラックに積み込む作業

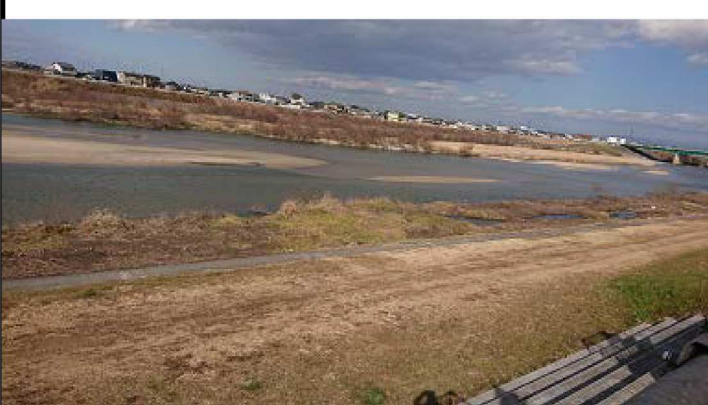
2月4日には刈られた堤防は綺麗になりました。

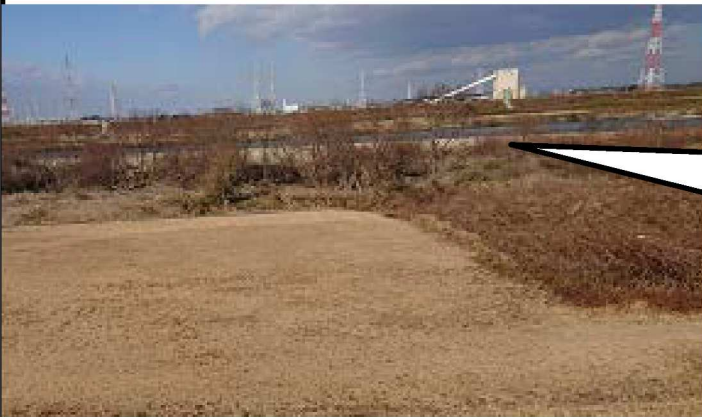
低水路に中州が出来、  
流木が堆積している

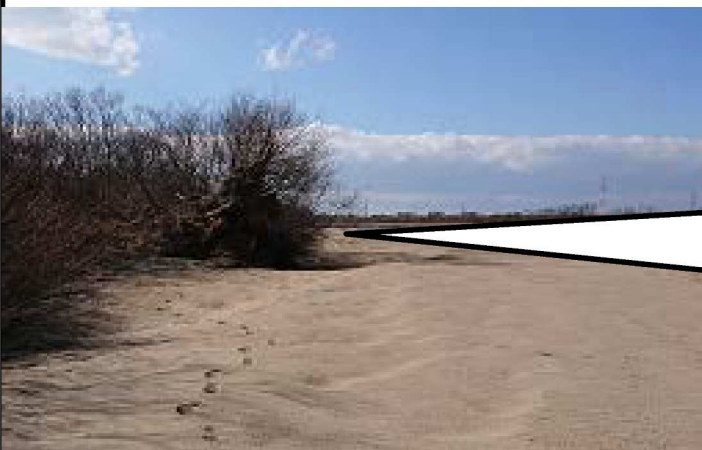
低水路を歩いてみた、  
大きな柳に流木が  
引っ掛かり山になっ  
ていた。

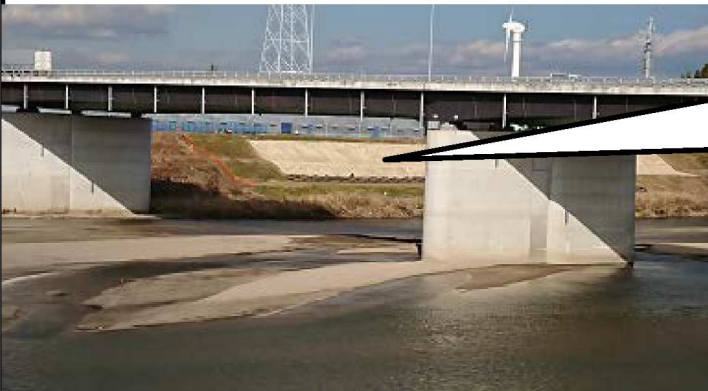
右岸表法面の補強工  
事をしていた志貴野  
橋付近

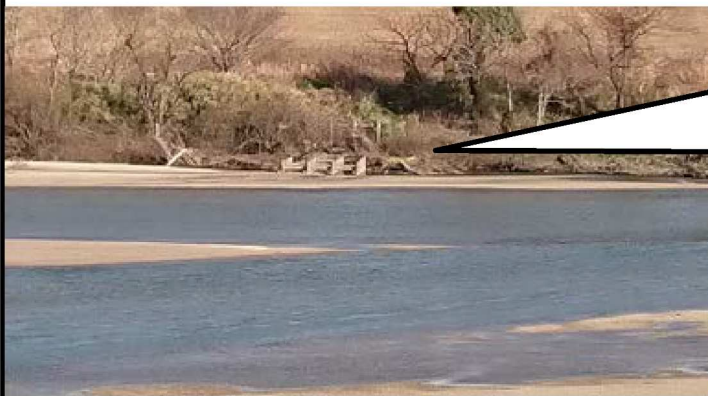
左岸15.2km水制杭打ちに流木が堆積

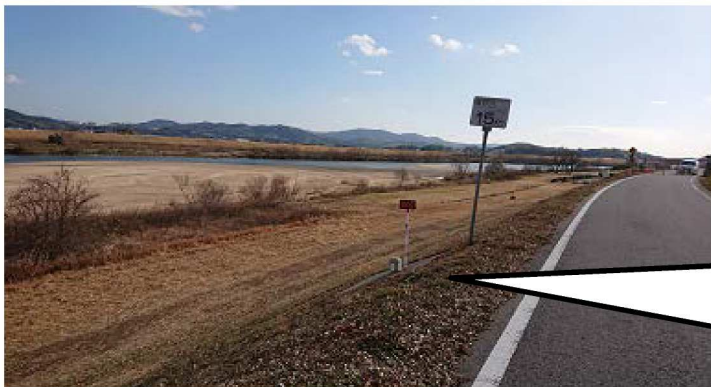
左岸15kmから左岸を見ると高水敷が綺麗に雑草が刈られている。

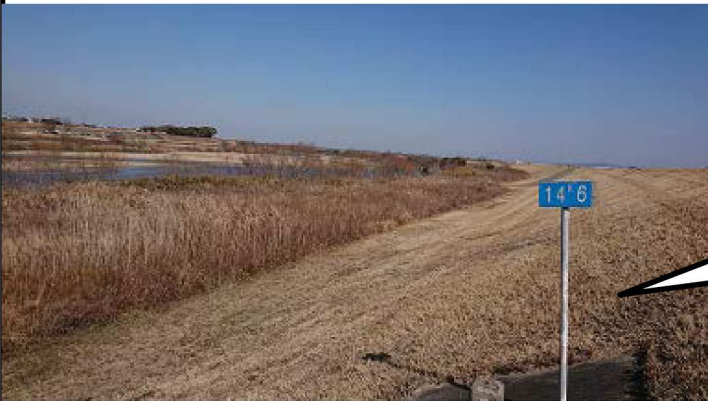
左岸14.6km  
高水敷表側法面は  
除草されています。

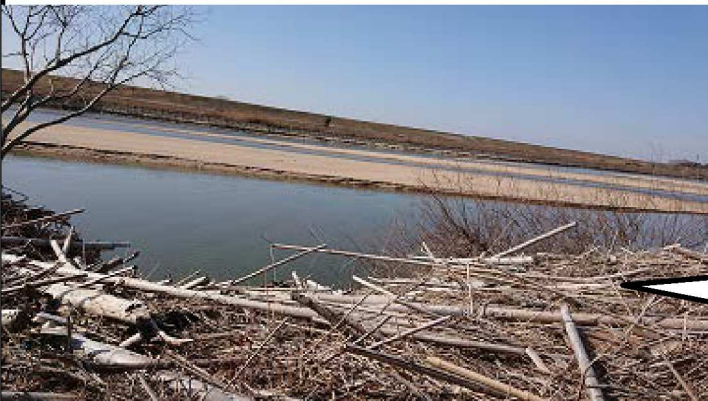
左岸15kmでの低  
水路護岸付近は流  
木が堆積している。

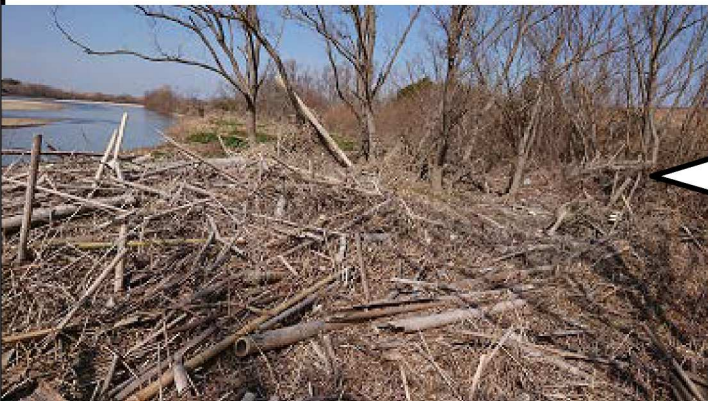
堆積物は主に竹やヨシ、  
樹木類がおおい。

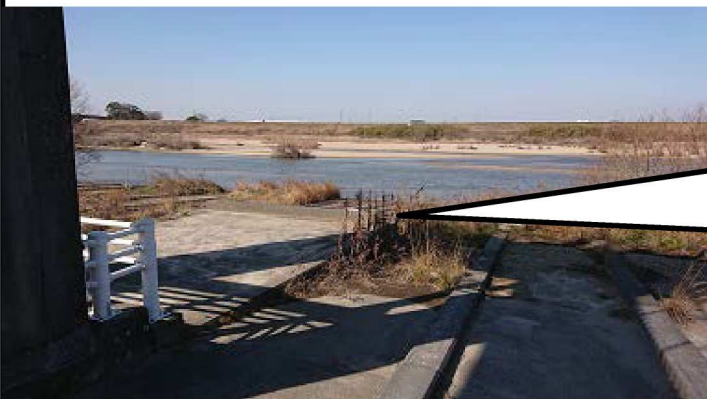
排水口側には金網ネットがかぶせてありました。
