8月	矢作川 愛護モニター報告	モニター区間	矢作川:左右岸 0.0km~7.0km
			管轄出張所:安城出張所
実施日	令和元年 8月 30日	実施区間	担当区域全般

【8月：矢作川近辺の状況】

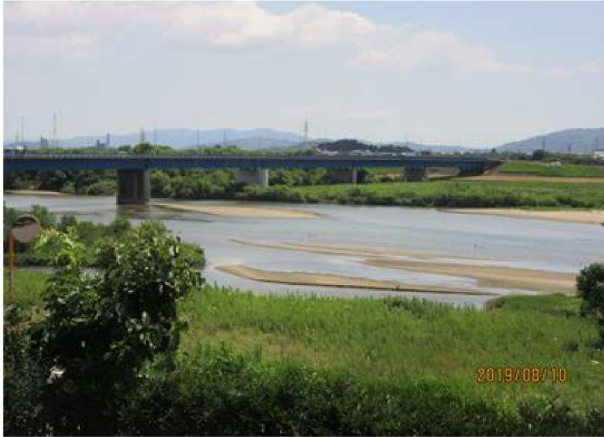
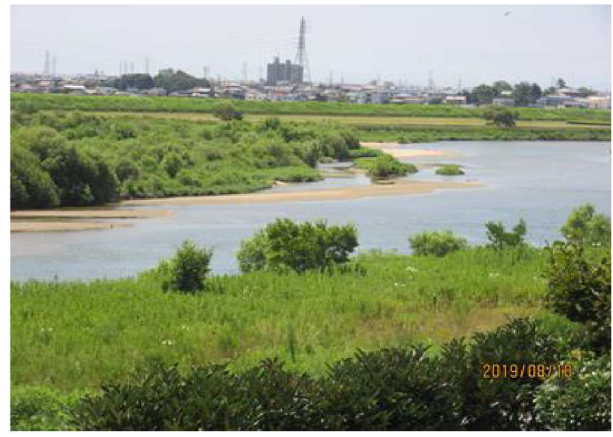
通常時の川の流れ : 汚れもなく、川の洲も多く見られる

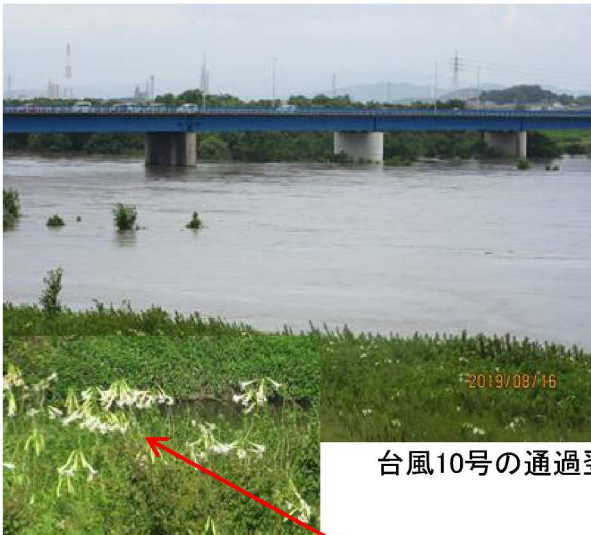
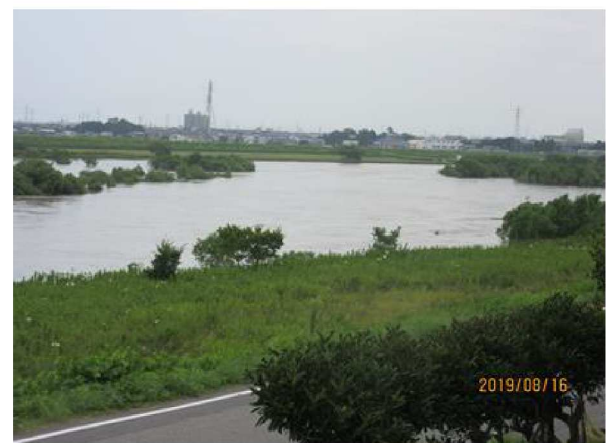
台風10号 通過後 8月16日 今年最大の増水 大きな樹木、枝の固まり等 今までには見られなかったゴミが流れる しかし水位は高水敷/河川敷までは届かず。

台風10号の通過翌日16日 : 水位も上がり大きなゴミも流れた
【高水敷までは達していない:2.5m位水位上昇?】

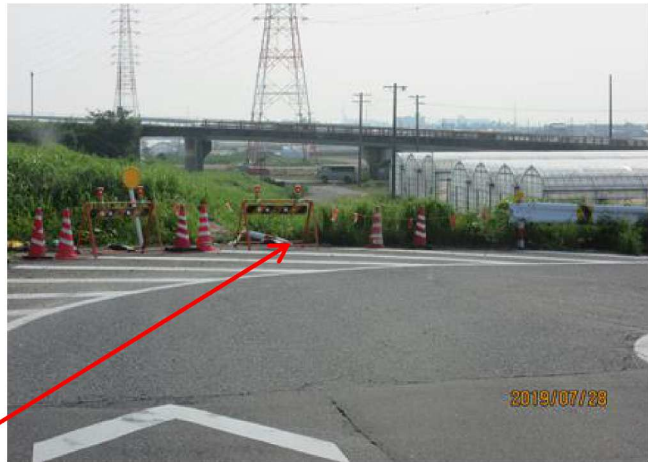
【右岸4.6km 堤防道路の側道】

暴走車 今年2件目のガードレール突込み事故【2か月以上未修理】
【道路に90度曲る標識はない】

上塚橋から下流に向かう堤防道路は
中畑橋手前で**90度曲る**

道路状況を知らない暴走車が走ると
90度カーブの標識もない道路で
突然の対応は不可能

90度曲る部分をストレートに伸ばし
既存道路に接続すれば 碧南市内で
矢作川右岸の堤防道路は河口から
上塚橋まで繋がる

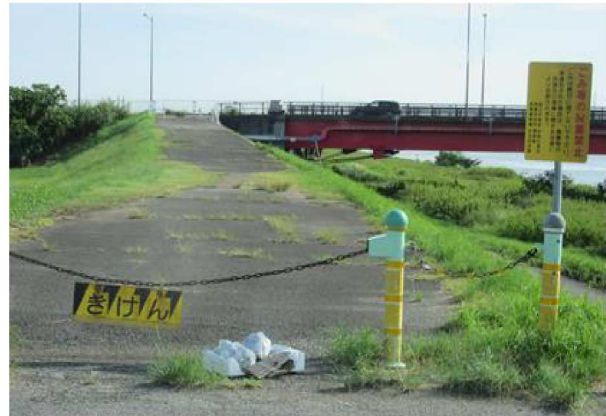
【右岸2.3km】ここは定期的にゴミ捨てされている

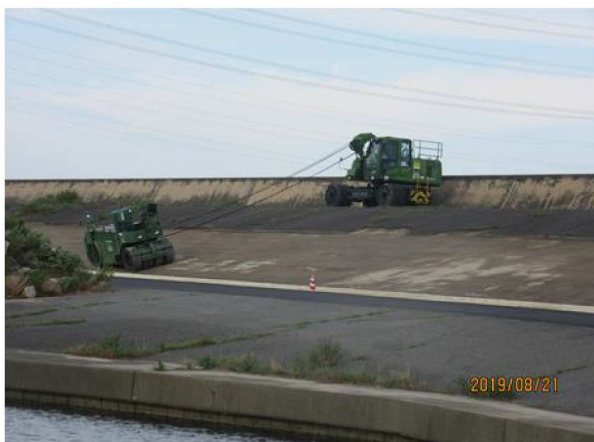
【右岸河口部】堤防法面補修中

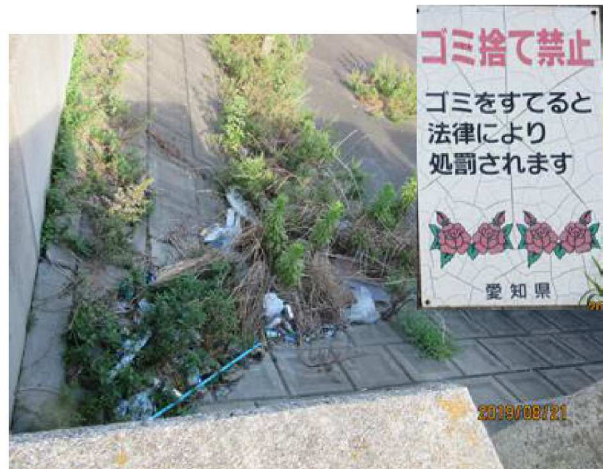
【左岸河口部】堤防背面で禁止看板の裏側にゴミ捨て
