9月	矢作川 愛護モニター報告	モニター区間	矢作川:左右岸 0.0km~7.0km
			管轄出張所:安城出張所
実施日	令和元年 9月 25日	実施区間	担当区域全般

【河川状況】

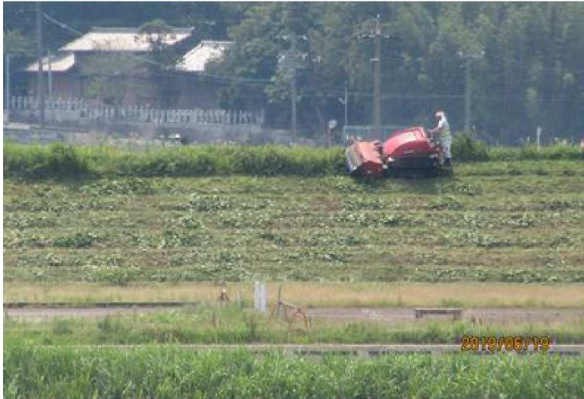
【国交省】 除草業者は充実した設備、作業者の習熟度高く効率的な作業実施

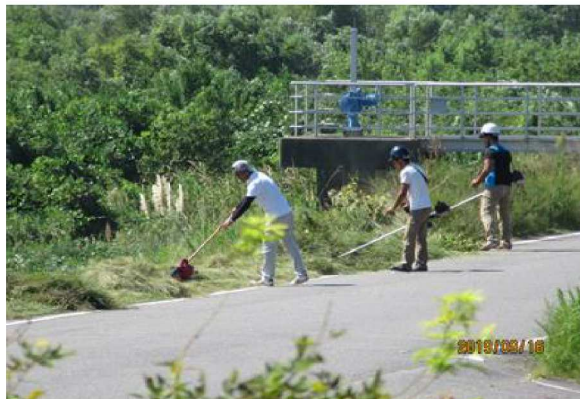
【右岸、市道の場合=上部の幅 1m位は各市が対応】
作業効率、安全面で相当異なる

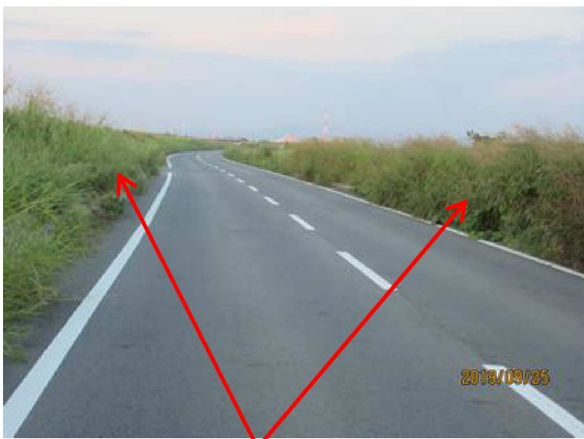
【上塚橋—中畑橋間の両岸の堤防道路側道】
路肩の草が伸び道路幅を狭くしている【市道エリア】

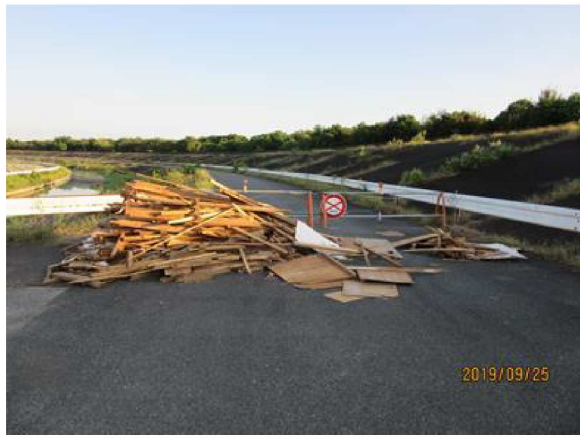
【右岸河口部=碧南火力発電所東側】
廃材の投棄【台風で飛散する可能性大】

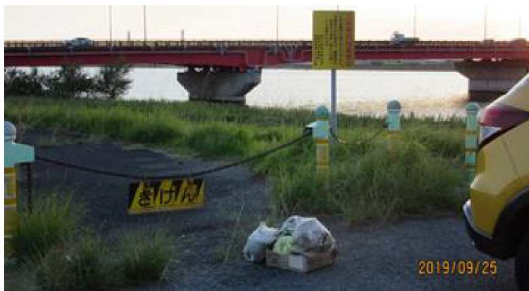
【左岸2.5km】ゴミ袋

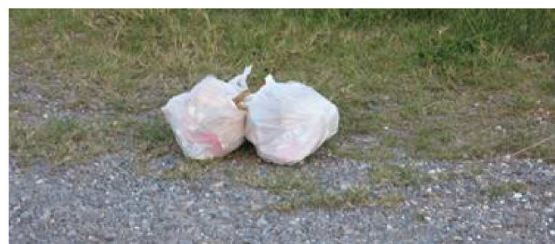
【左岸3.4km 棚尾橋東側】ゴミ袋 (何時も放置)

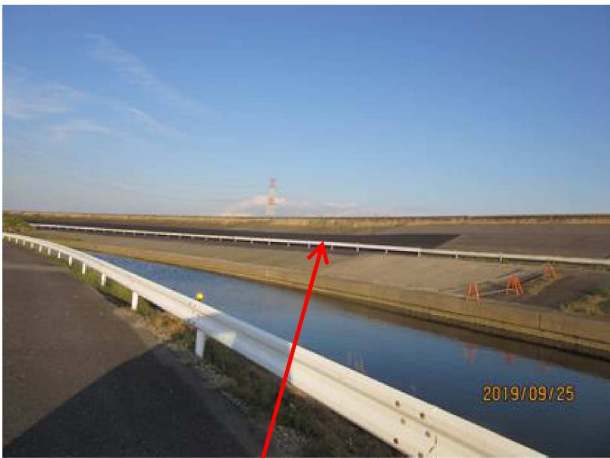
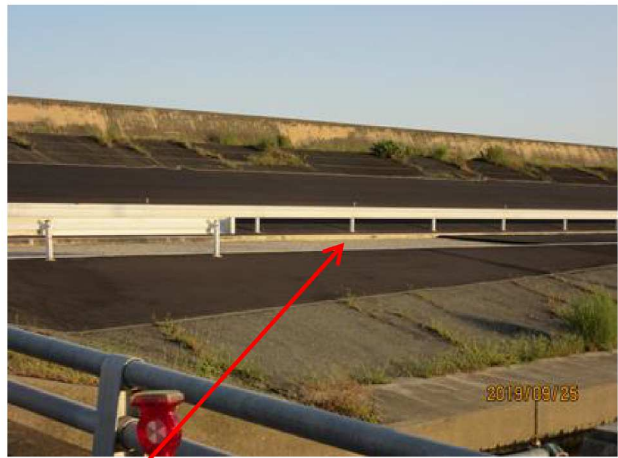
【河口部の耐震補強工事】

【右岸河口部】法面の修復はほぼ完了、ガードレールも設置され残りは路面のみ？

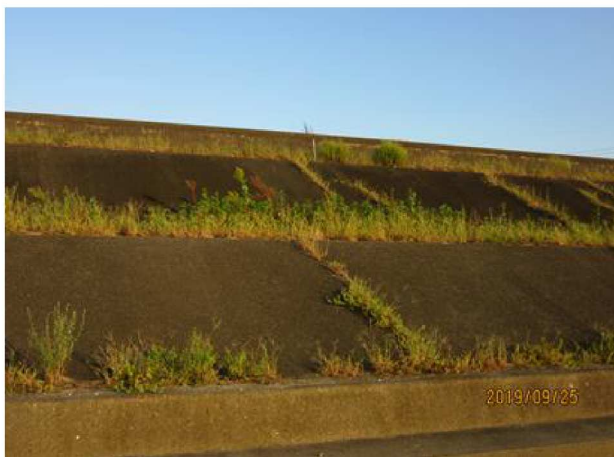
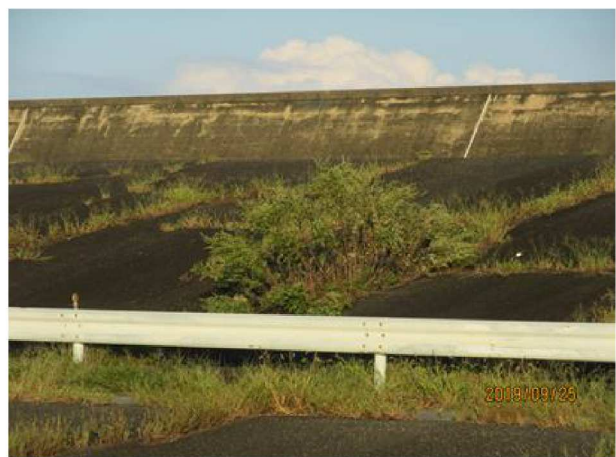
法面に生えた草の根がコンクリート破損の原因になっているのでは？（定期的な除草実施）

【岩手県盛岡市の地方裁判所の庭に有る
石割桜と同じ現象：根の生長力で割れる】

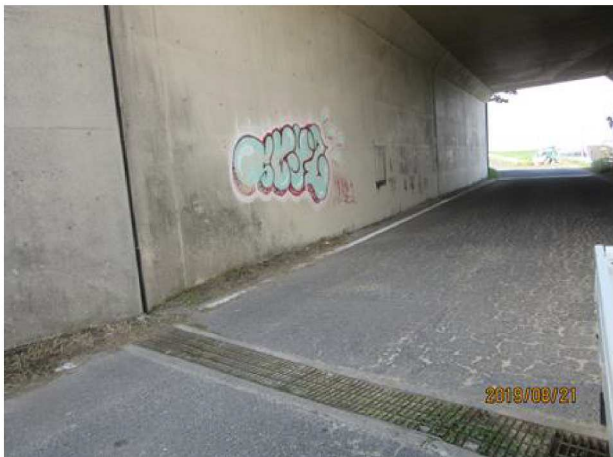
【矢作川大橋左岸の取付道路下のパス側壁の落書き
（市側の担当？ 3年以上経過）
