10月	矢作川 愛護モニター報告	モニター区間	矢作川:左右岸 0.0km~7.0km
			管轄出張所:安城出張所
実施日	令和元年 11月 1日	実施区間	担当区域全般

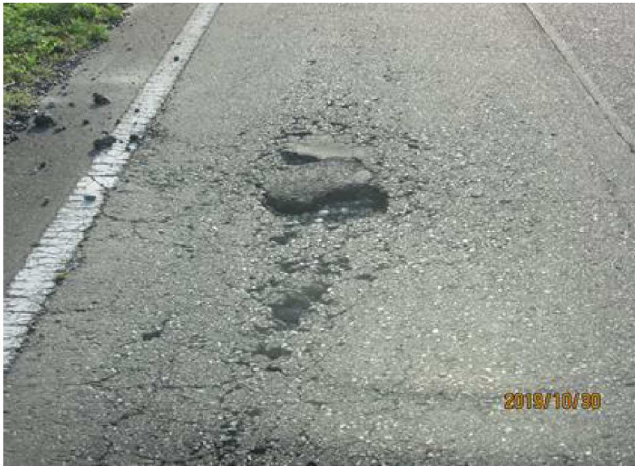
1. 【右岸 6.4km】堤防道路の舗装の剥れ: 周りも亀裂が発生し 早急に修理必要【桜並木東側】

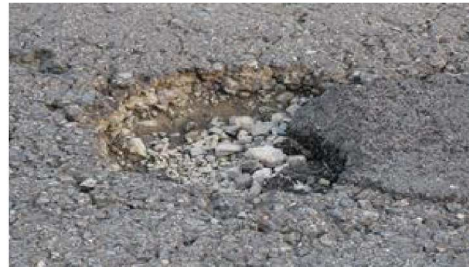
亀裂状況

- A. 幅40cm x 長さ30cm x 深さ10cm 位
- B. 暴走バイクも多く夜間は余計気が付き難い【安全問題】

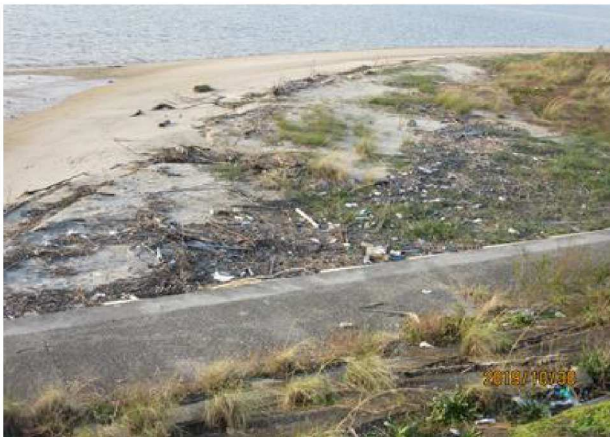
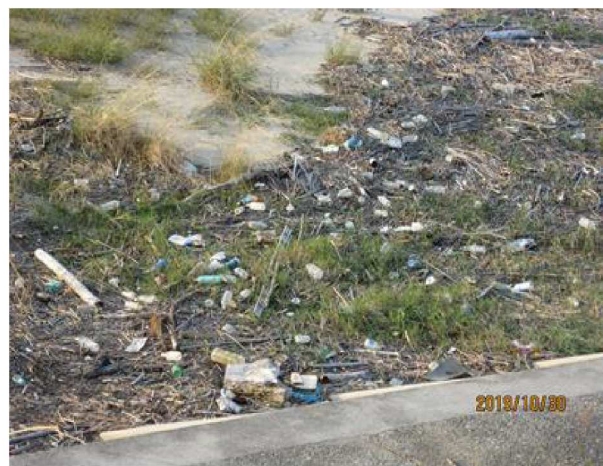
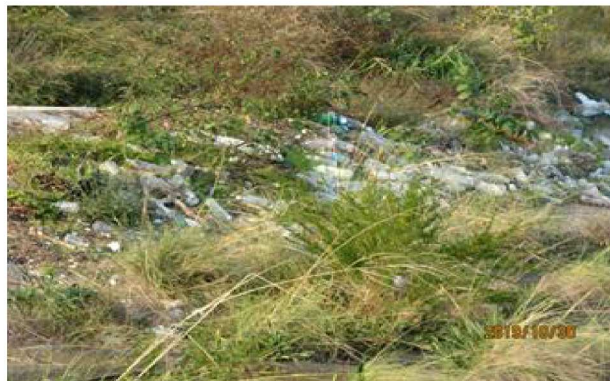
2. 【左岸 0.2km】台風で河口部に溜ったごみ

- ① 木材、ペットボトル等のゴミが堆積
- ② 海洋プラスチック【マイクロプラスチック】問題への発展も懸念【早期処理必要】

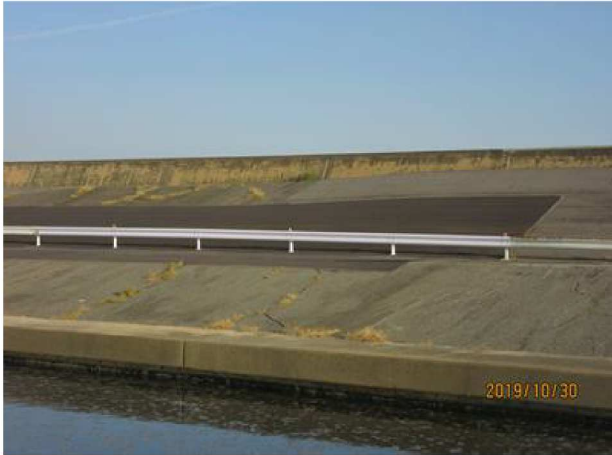
3.【右岸 -2km位】 河口部の堤防 法面の補修工事状況

法面の工事はほぼ終了したと思われる

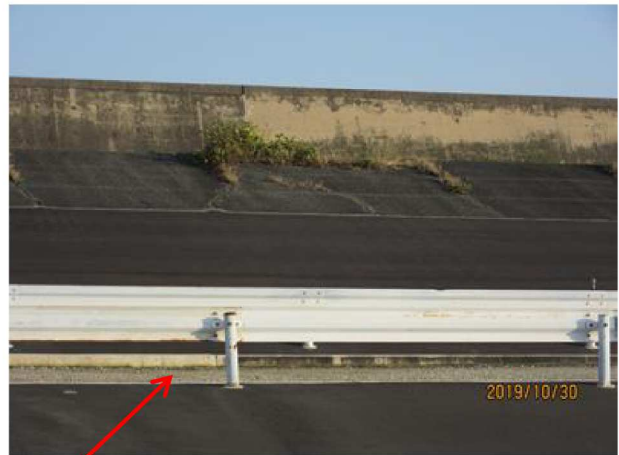
道路部の舗装が一部残る状況

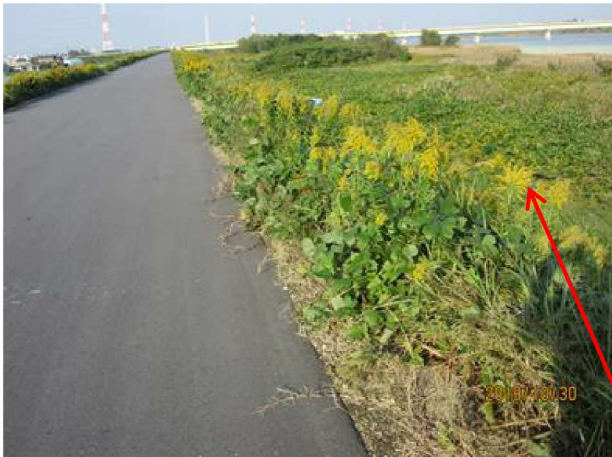
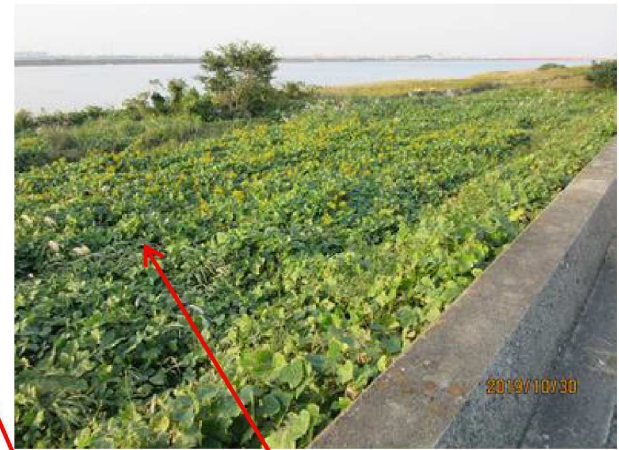
4.【担当全域 右左岸の堤防】 河川敷の雑草の状況

- ① 台風の影響で水位が3~4m位【?】上昇したが 河川敷までは冠水していない【写真:3頁】
- ② 堤防の除草も担当区域の80%は終了。河川敷も含め ブタクサ【セイタカアワダチソウ】が近い将来 **つる草**に入れ替るのでは【担当全区域で同じ状況】【写真:2頁】
- ③ ゴミの放置も少なく 良い状況

セイタカアワダチソウをつる草が駆逐しつつ有る状況

【つる草は草刈機に絡み非常に作業性は悪い】

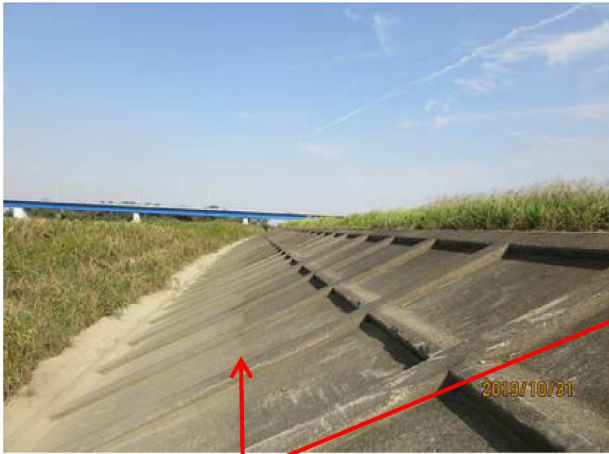
5. 【7km 上塚橋】 台風の水位上昇状況

この位置まで水位が上昇したと思われる：3~4m位？
【河川敷までは まだ1.2m位ある感じ】

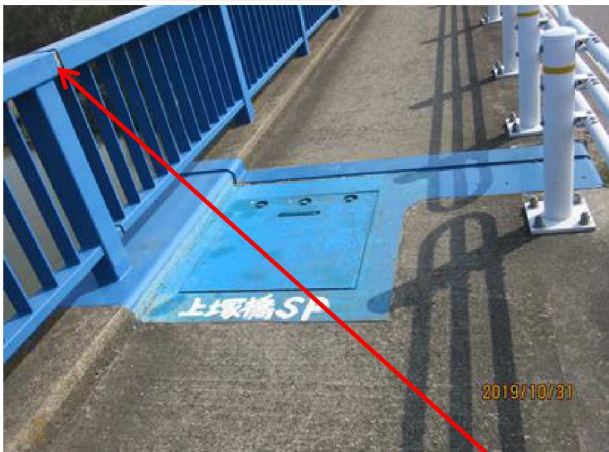
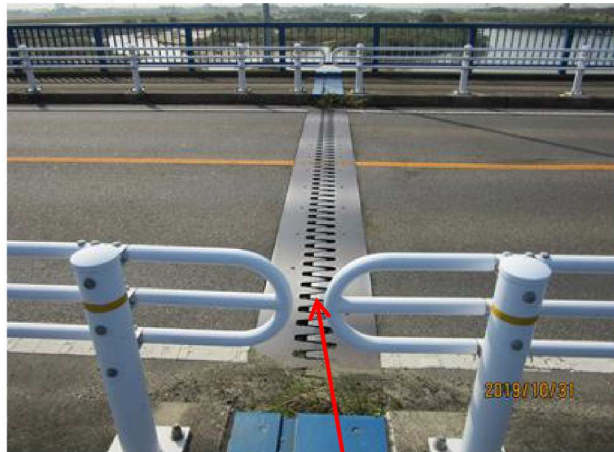
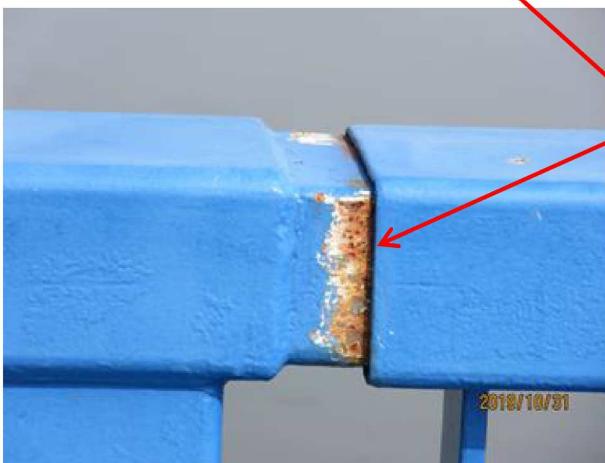
6. 【7km 上塚橋中央部】 【全長427m、中央部に1ヵ所 接続部有り】

橋梁の収縮吸収用のジョイント部

【塗装の剥げ状況から3~4cm位の収縮が推測される】

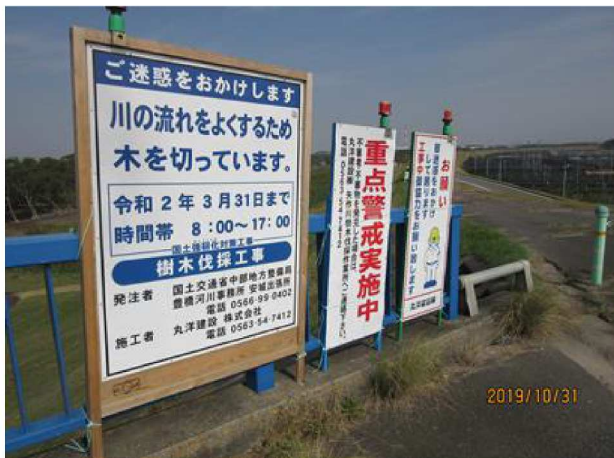
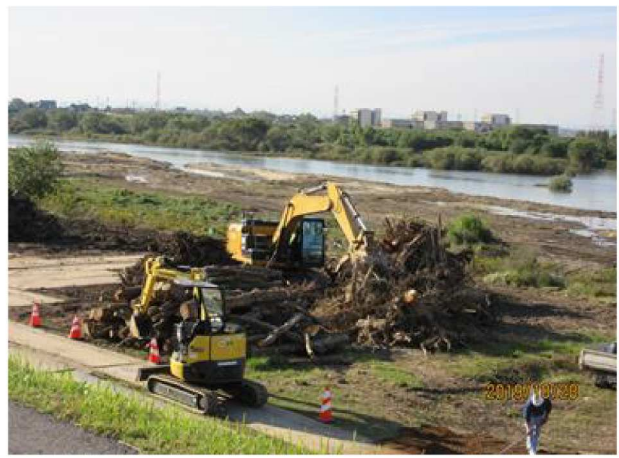
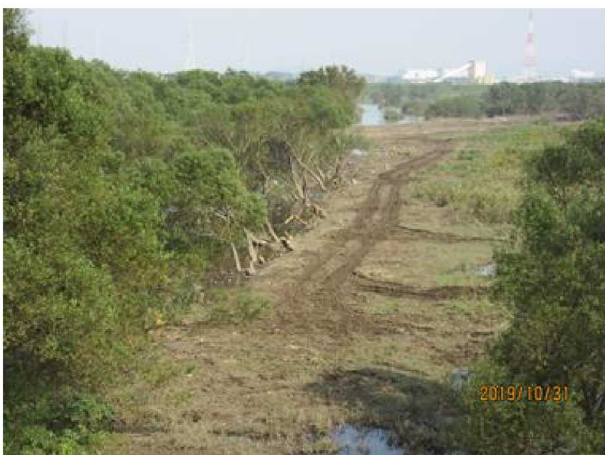
7.【左岸 7.0~7.4km】【担当区域外】柳の木の伐採状況

10年以上【?】伸びた柳の木の伐採が10月初旬から開始、幹が30cm【?】以上の木も多い

日々伐採が続き 見晴らしが良くなっている
【撮影10月31日】
