1月	矢作川 愛護モニター報告	モニター区間	矢作川:左右岸 0.0km~7.0km
			管轄出張所:安城出張所
実施日	令和2年 2月 8日	実施区間	担当区域全般

【全体状況】

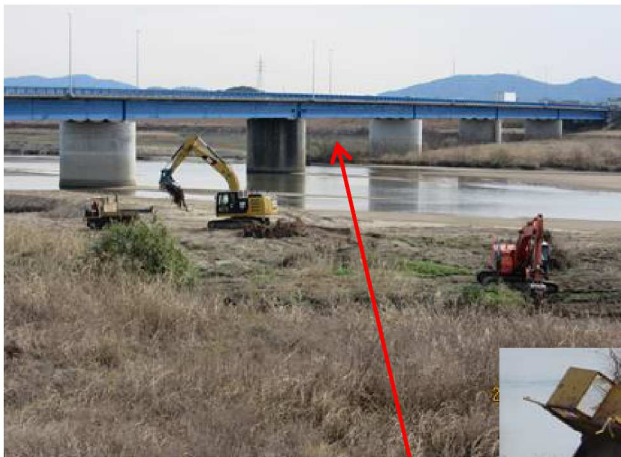
【1】上塚橋西側 中州の樹木撤去工事【右岸7km】

手前が工事中、橋の向う側が工事完了した中州

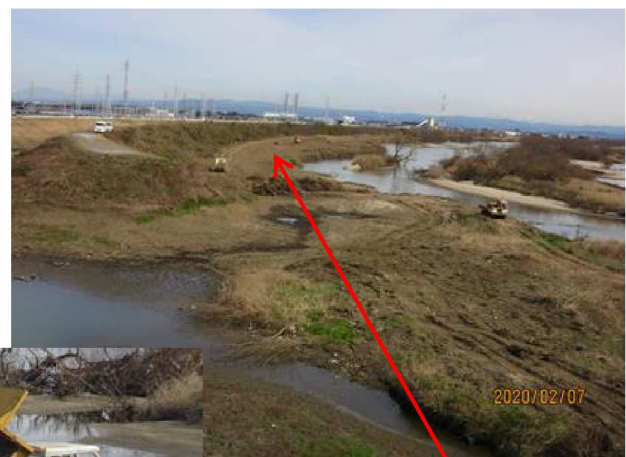
鹿乗川堤防東側の工事箇所
樹木搬送車

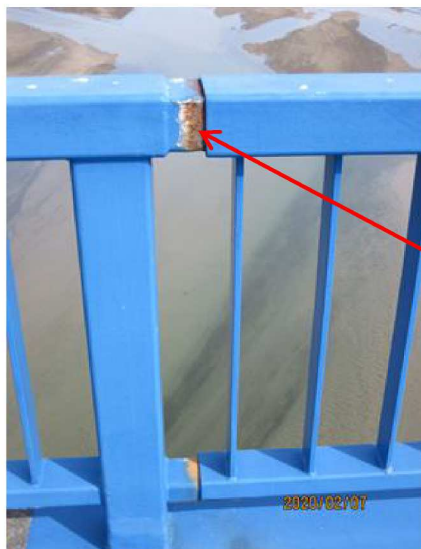
【2】上塚橋の夏冬 変化状況

上塚橋中央部の
橋脚接合部

塗装の剥れ状況から夏冬の温度差で50mm位の収縮が発生すると思われる
【橋の全長：427m】

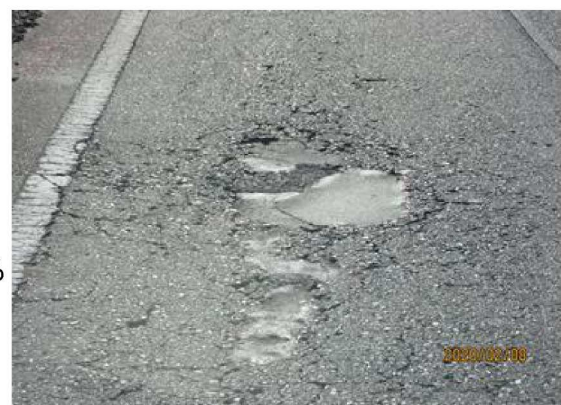
【3】路面舗装修理状況【右岸6.5km】

先月レポートの再破損箇所の再修理状況

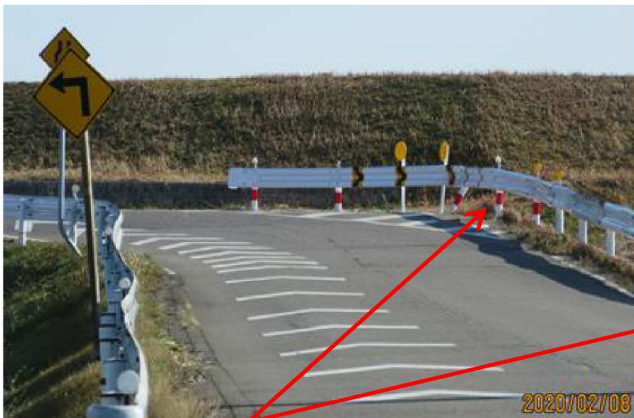
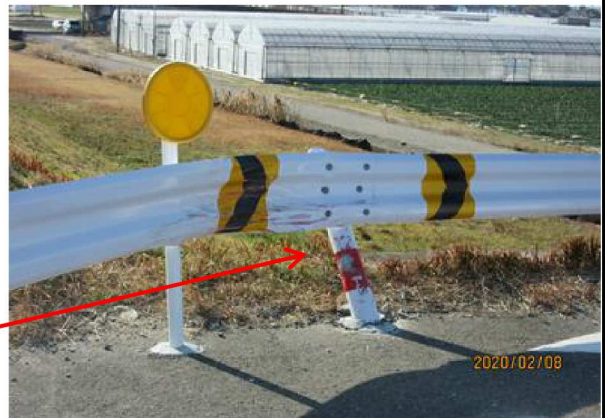
〔4〕中畑橋北側の車両事故発生【右岸4.6km】

昨年3度の車両突込み事故発生、下の写真内の貼紙に書かれたように 中畑橋から棚尾橋間の堤防道路が市道になれば 事故発生場所も直線道路となり安全性の向上が期待
【早期開通を期待、先回修理後1ヶ月以内に再再発】

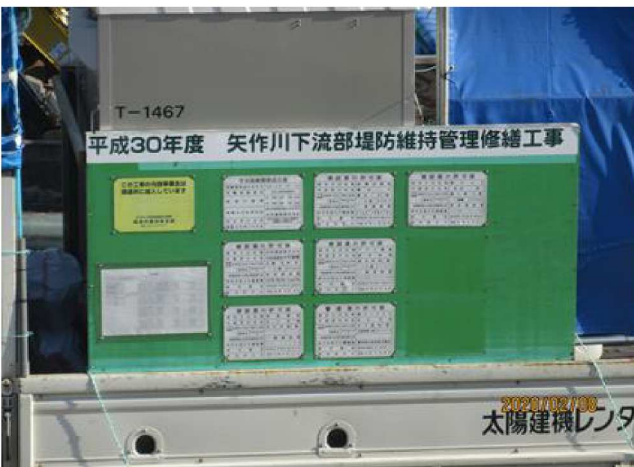
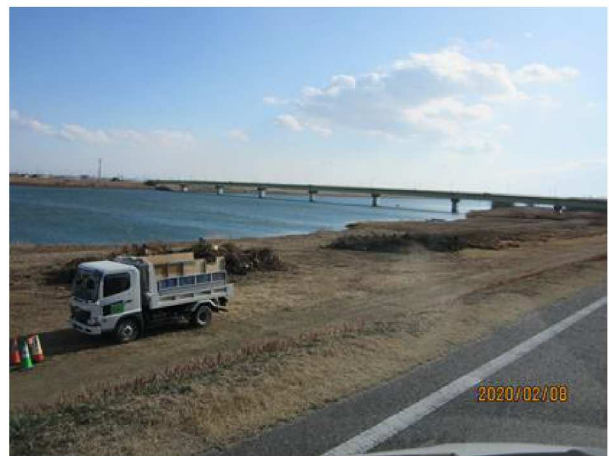
〔5〕堤防維持管理修繕工事【右岸3.6km】

堤防維持管理修繕工事
【右岸3.6km、左岸でも実施中】

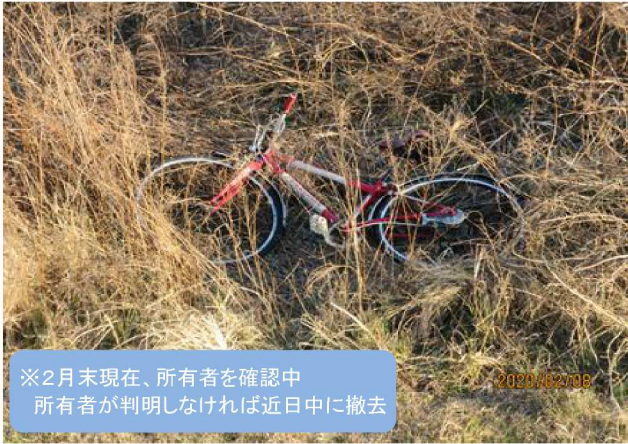
【右岸6.7km、堤防下の河川敷に自転車放置】

※2月末現在、所有者を確認中
所有者が判明しなければ近日中に撤去

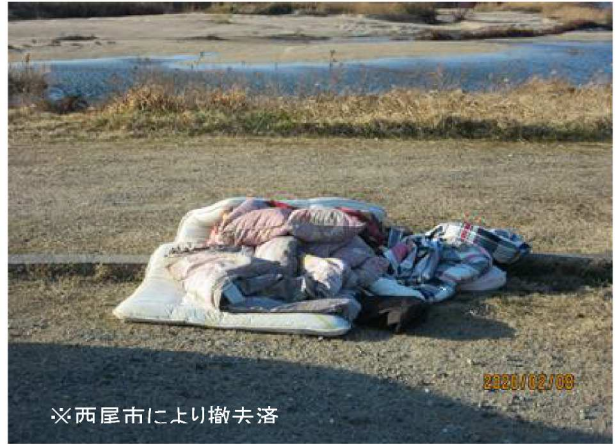
【左岸6.75km 河川敷の駐車場内、布団放置】

※西尾市により撤去済

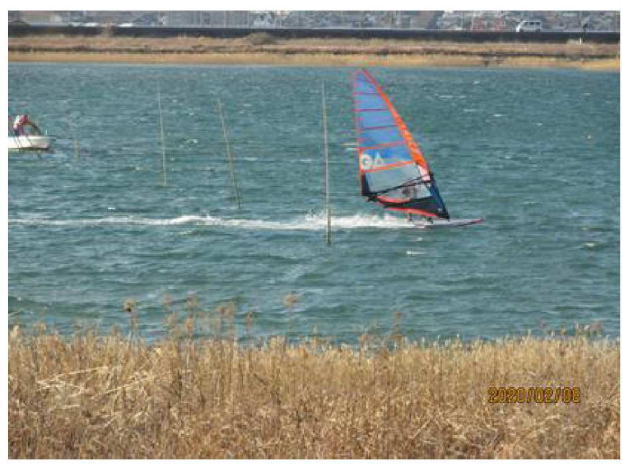
竹杭の間を抜けるサーファー、2月8日 多くの漁師の人達が斜めに杭を差込んでいた【危険度Up】
