6月	矢作川 愛護モニター報告	モニター区間	矢作川: 左右岸15.0km~21.0km 管轄出張所: 岡崎・安城出張所
実施日	令和 2年 6月 1日	実施区間	左岸15.0km~17.0km付近

今回の報告は樹木伐採が終わった右岸18km付近と堤防工事が終了した右岸16km付近の様子などを報告します。

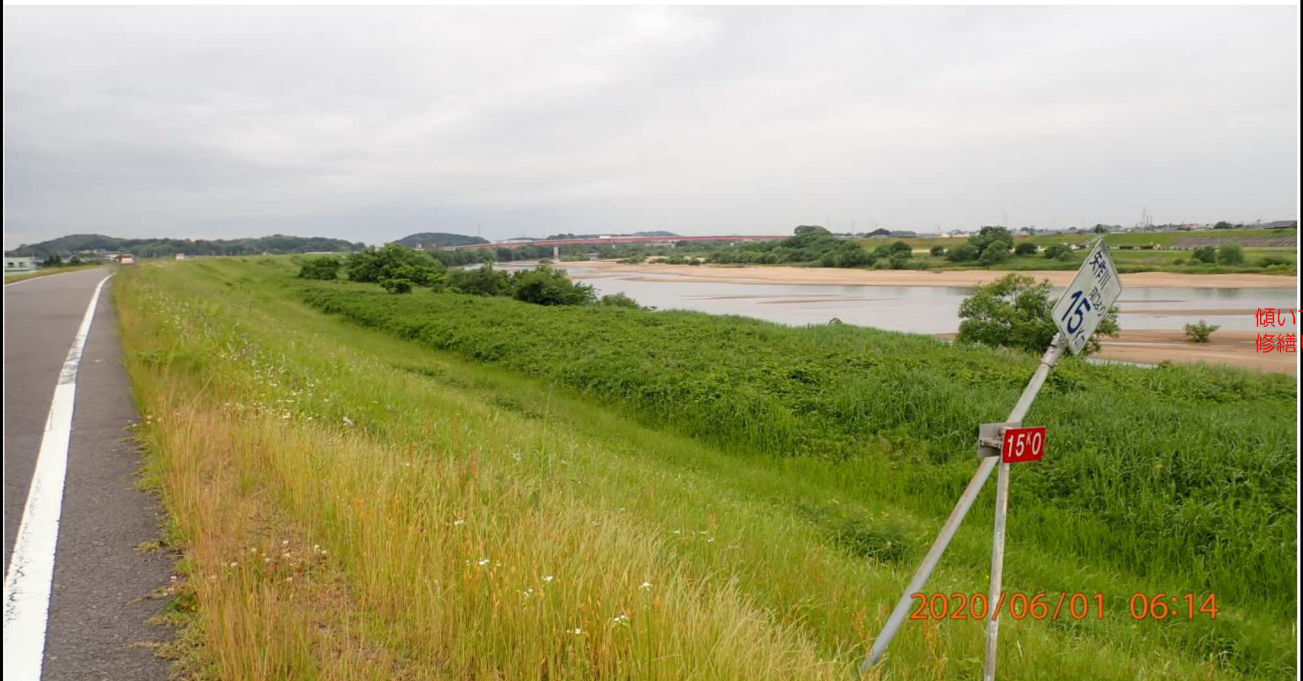
左岸15km付近から下流を撮影。緑が生き生きとしている。

傾いている物は
修繕します

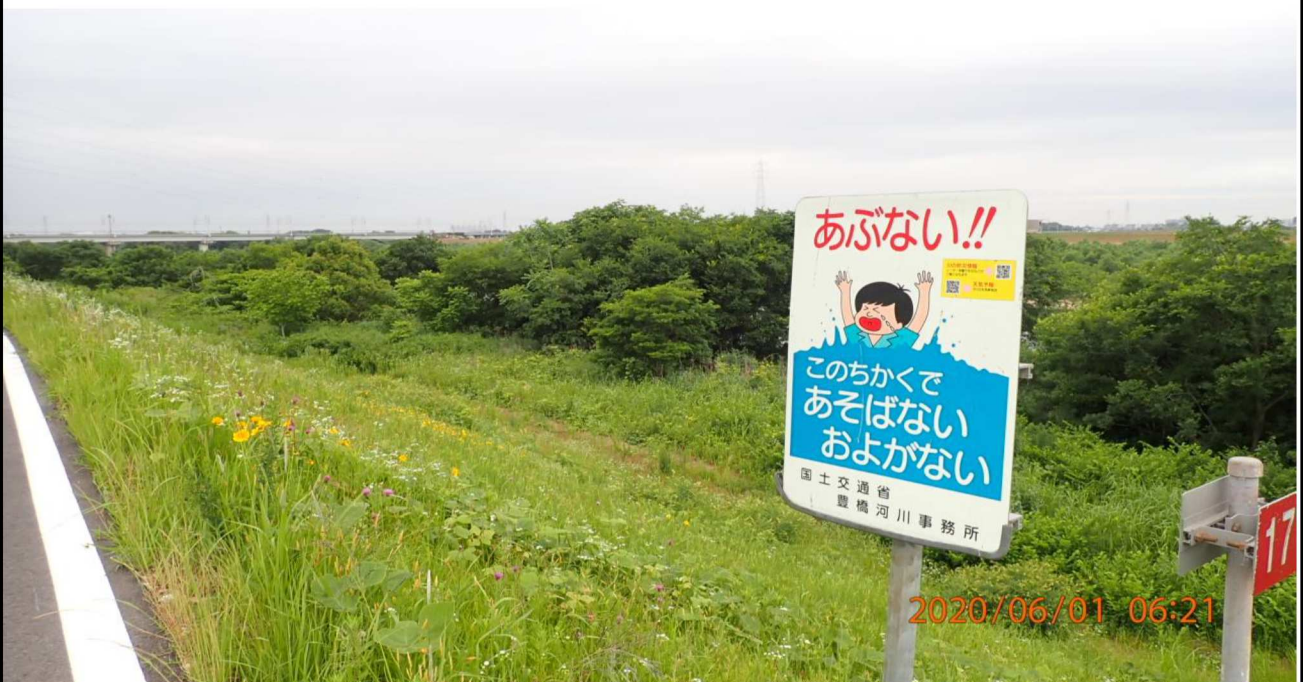
右岸17km付近より下流を撮影。草木の成長が見られる。

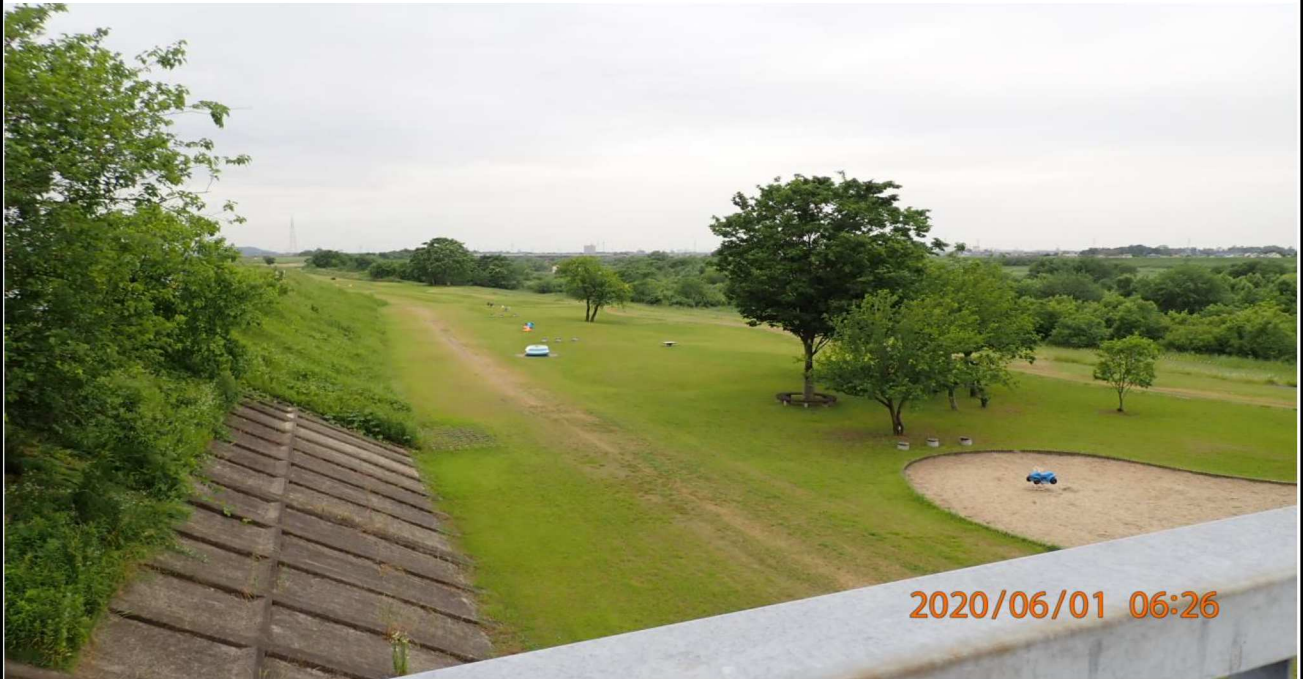
左岸18km付近の美矢井橋より下流を撮影。河川緑地の緑も新鮮。

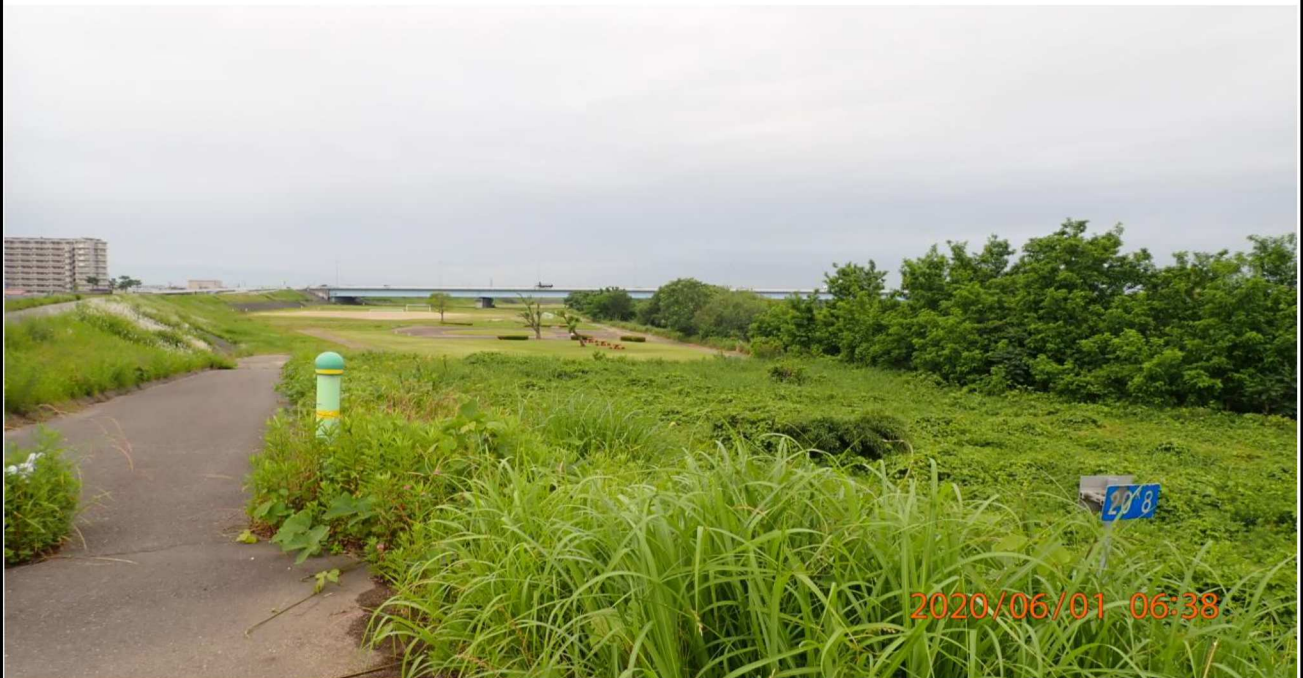
左岸20km付近より下流を撮影。雑草が茂っている。

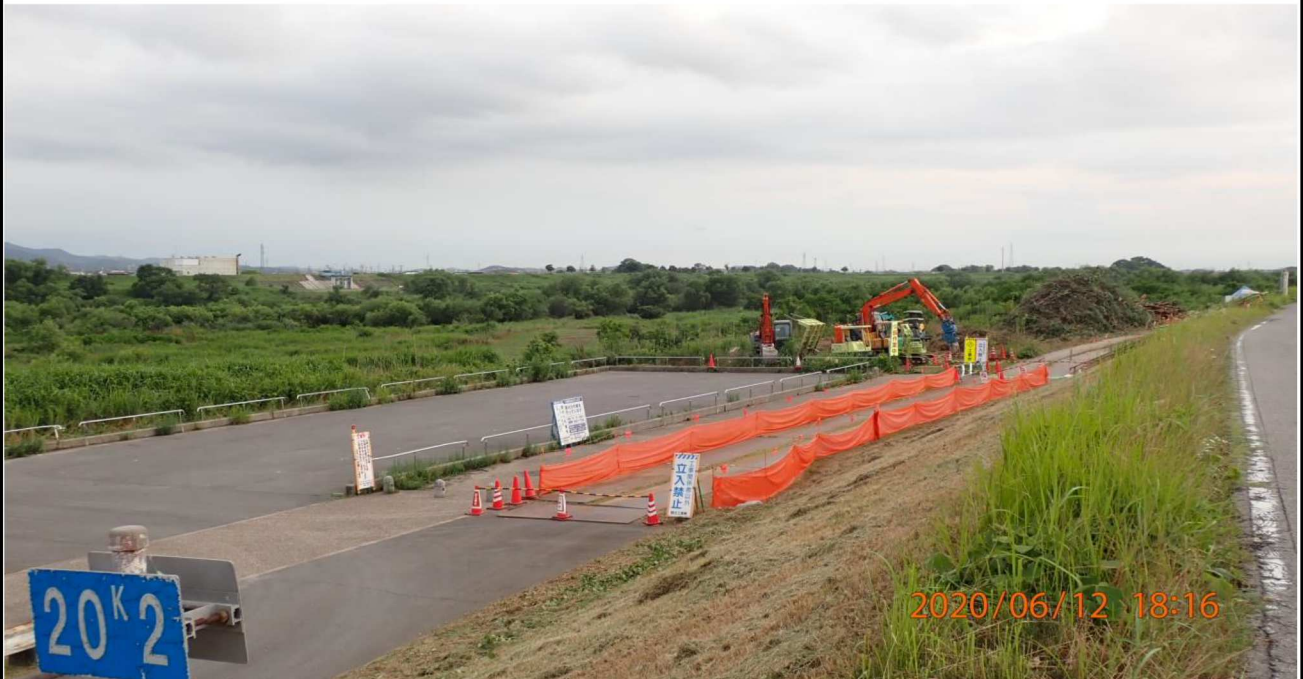
右岸20km付近より下流を撮影。遠方に伐採した木々が見える。

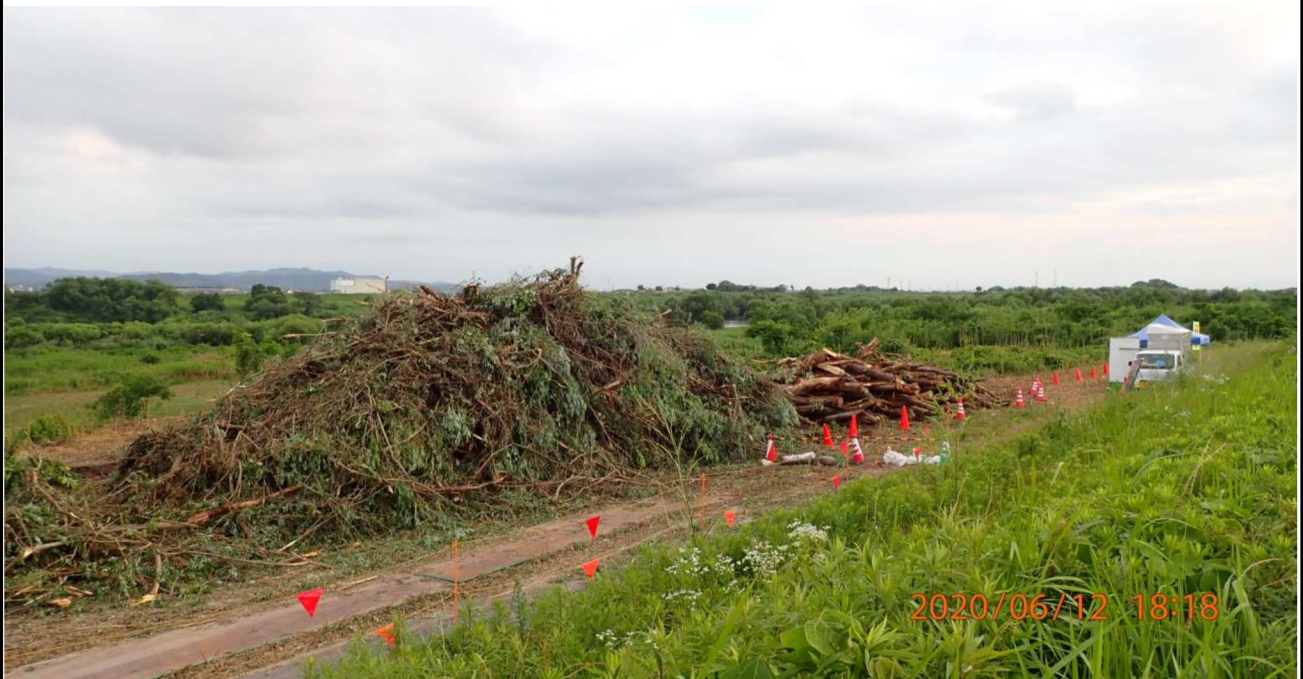
右岸20km付近より下流を撮影。山積みとなった多くの木々。

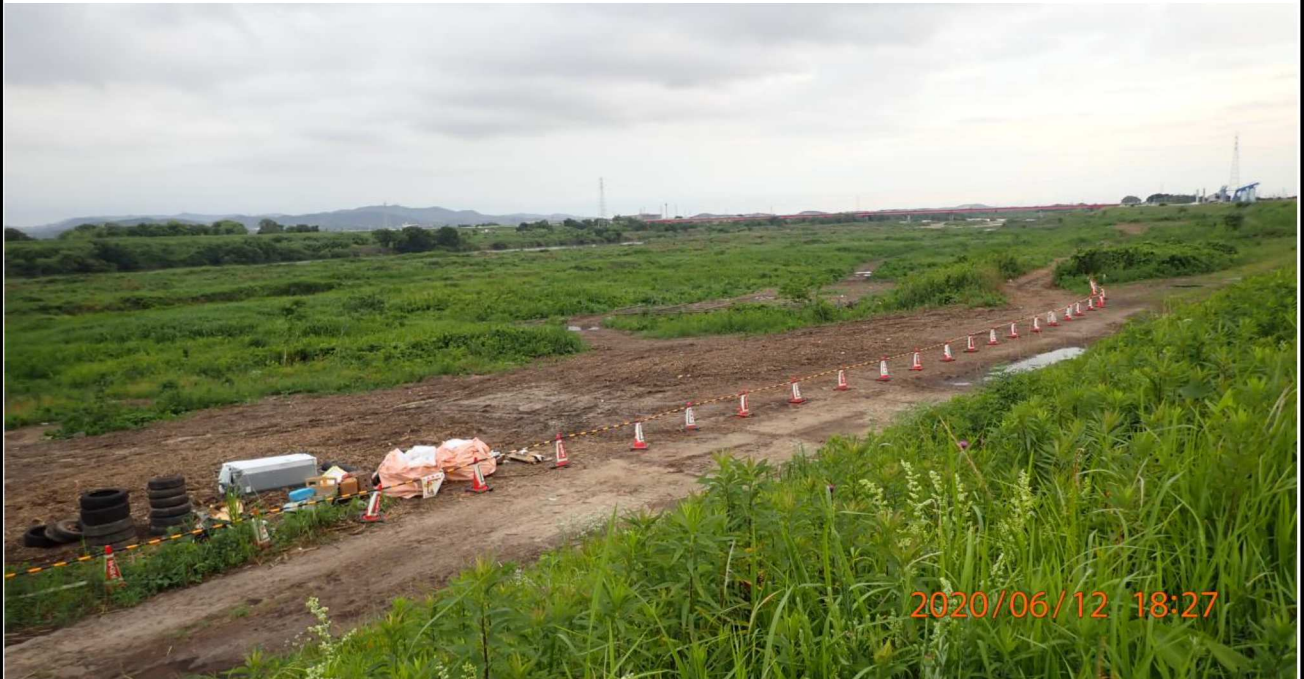
右岸19km付近から下流の様子。
左には伐採中に出た投棄物が置かれている。

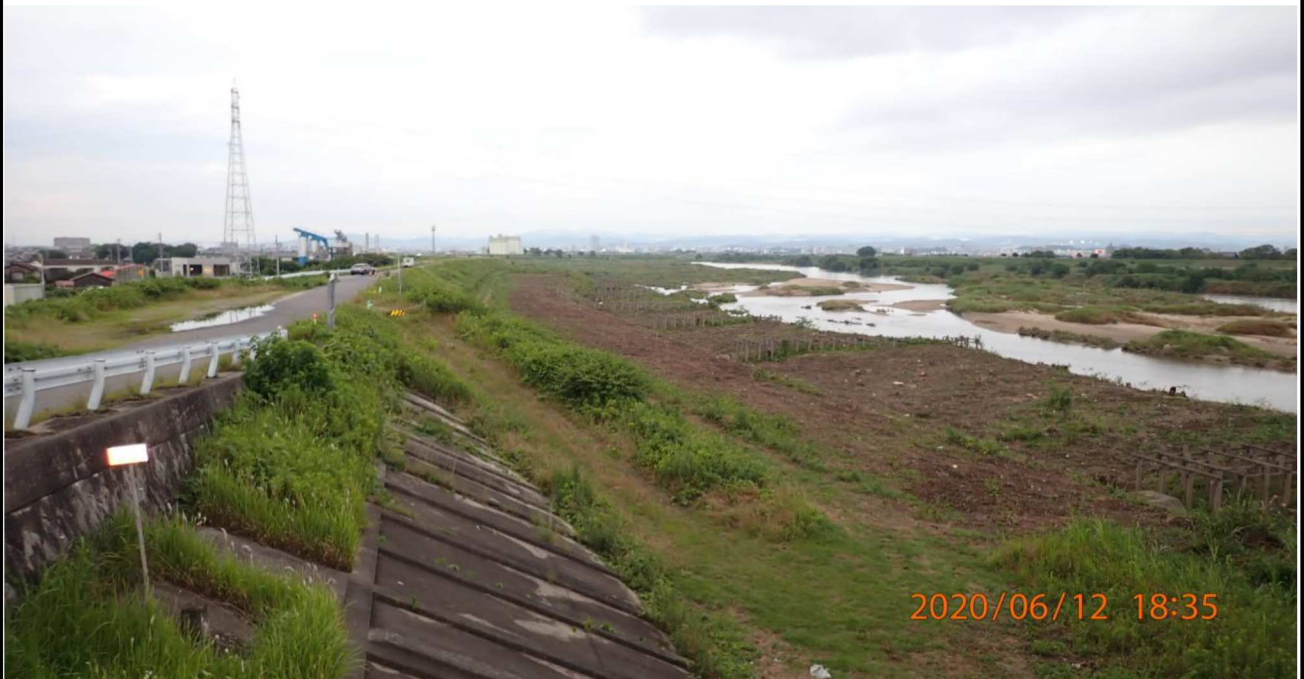
右岸18km付近の美矢井橋から上流の様子。
河川敷内はとても見通しが良くなっている。

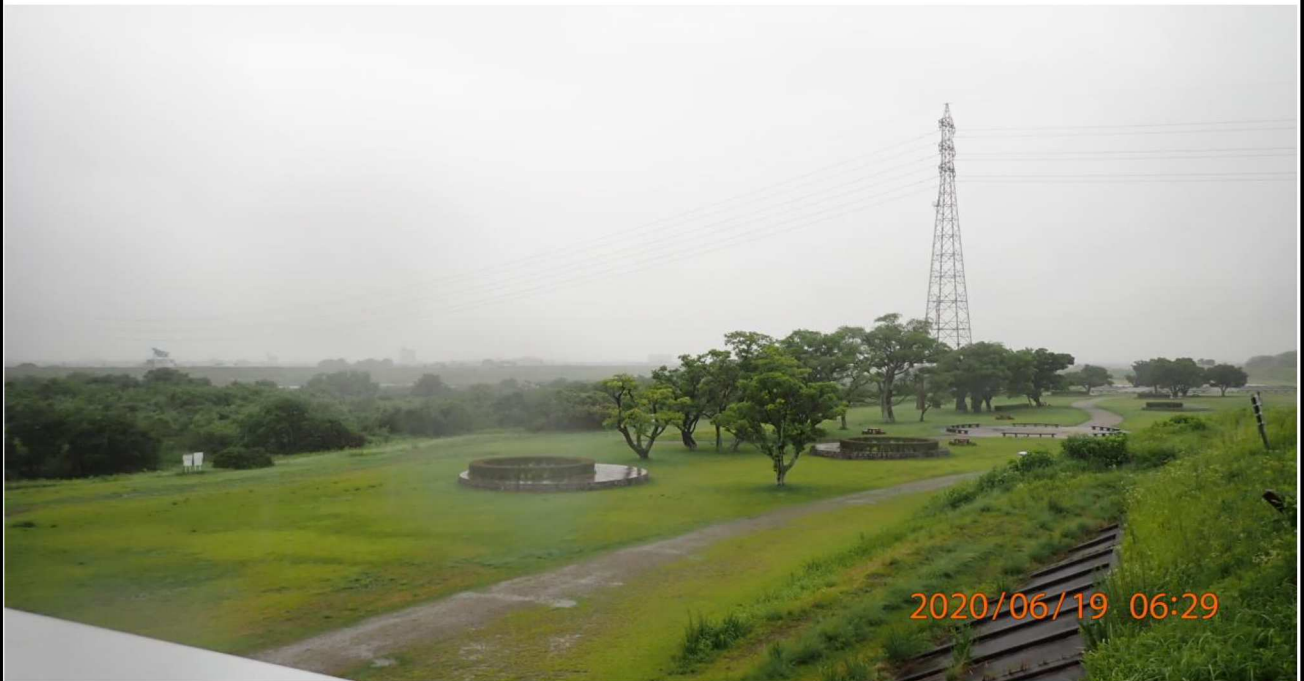
左岸18km付近の美矢井橋から上流の様子。雨で緑が潤っている。

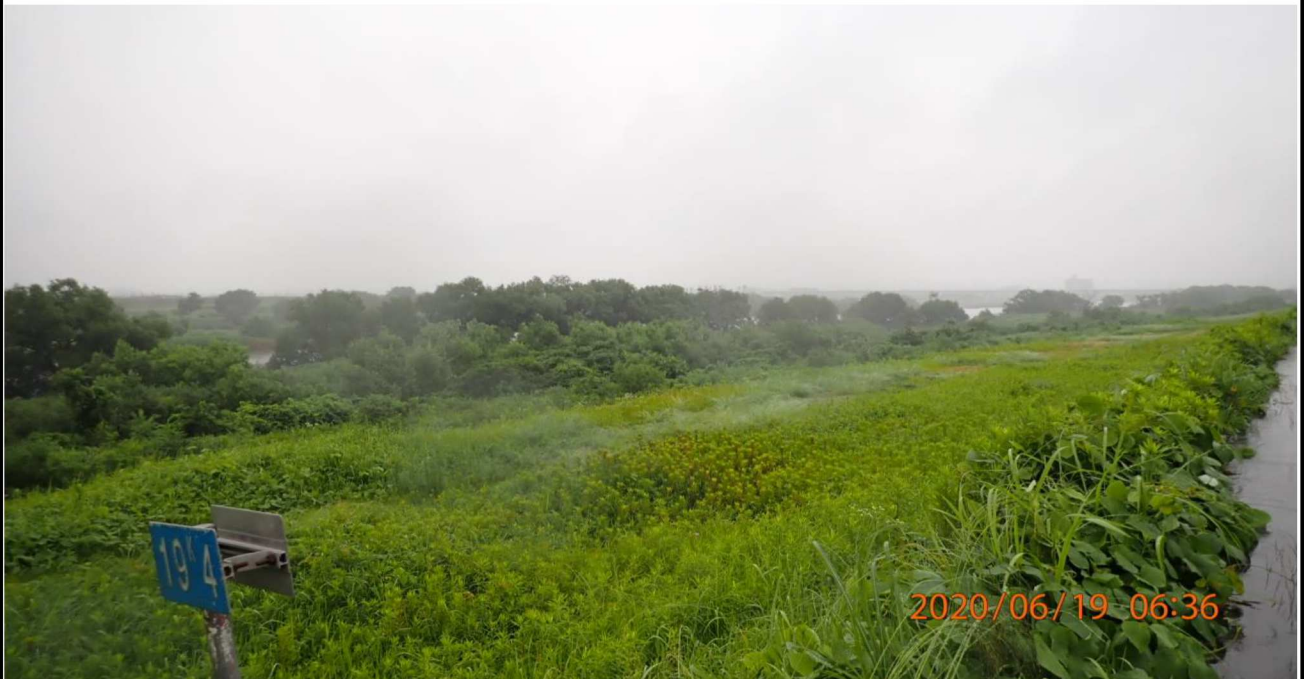
左岸19km付近より上流を撮影。こちらでも緑が濃い。

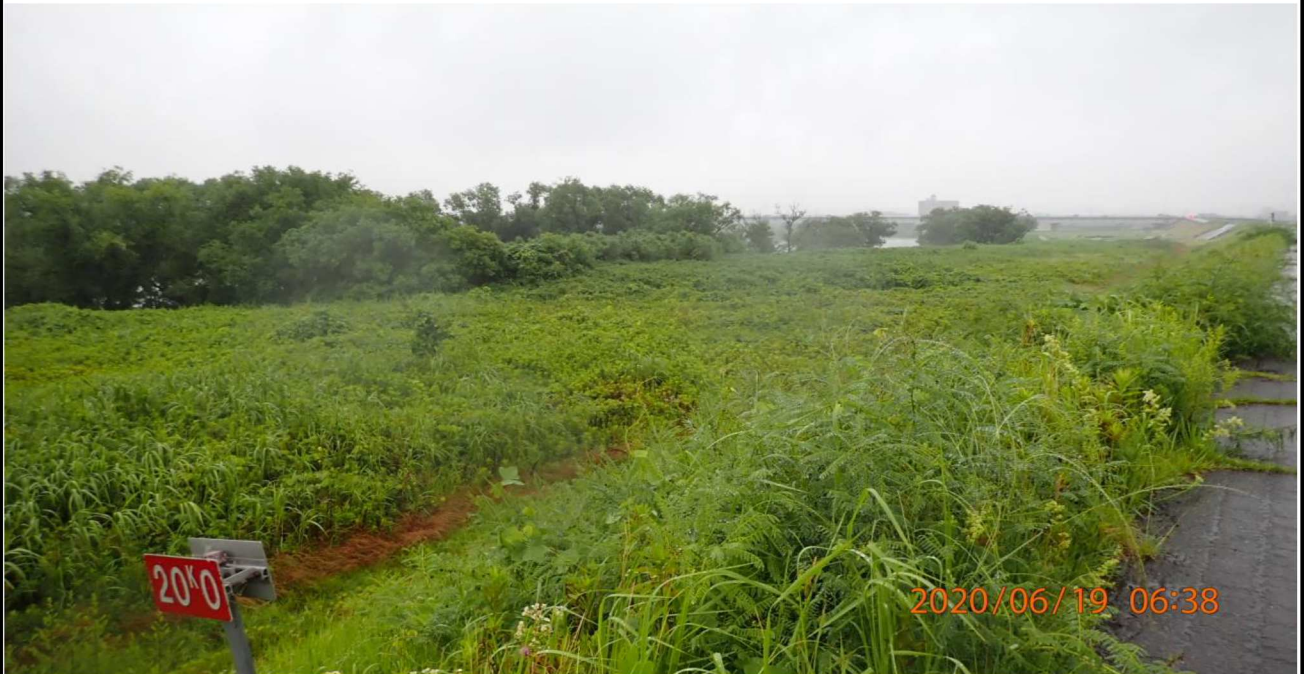
左岸20km付近より上流を撮影。雑草が多く茂っている。

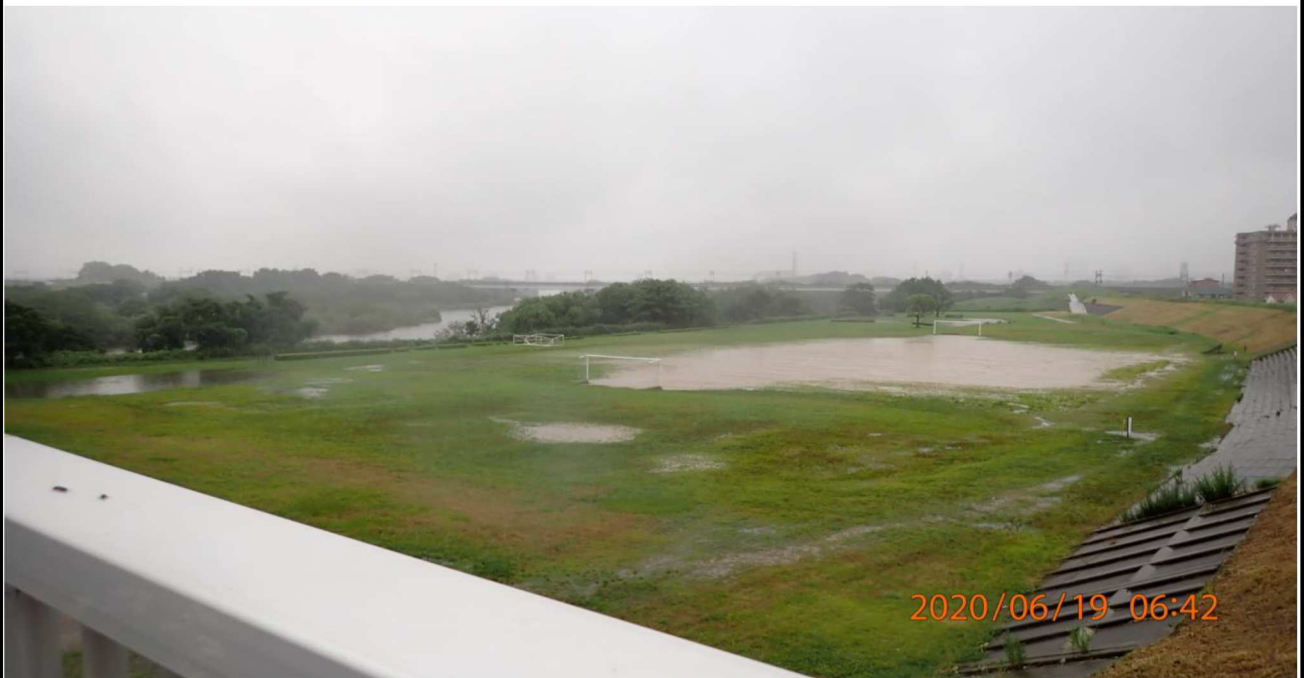
渡橋の左岸より上流を撮影。グラウンドの緑も潤っている。

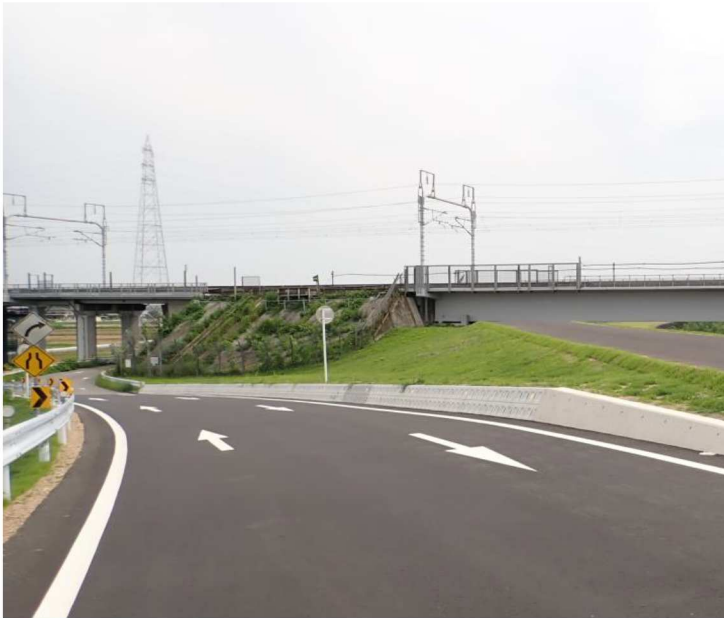
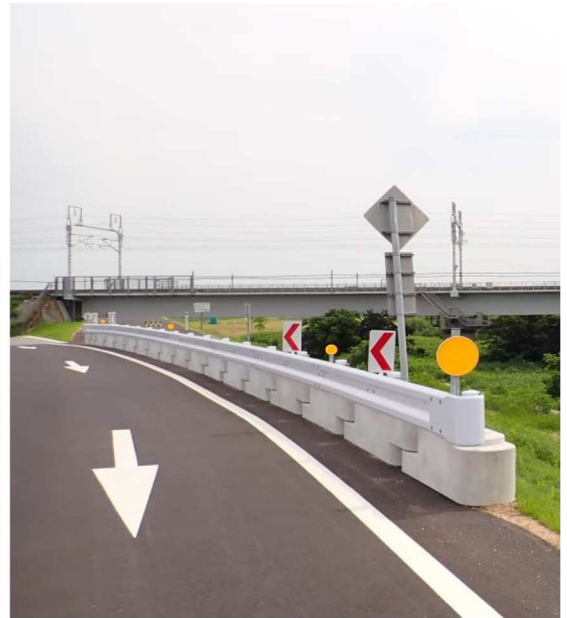
右岸16kmの様子。堤防路の舗装やガードレールも整備されている。

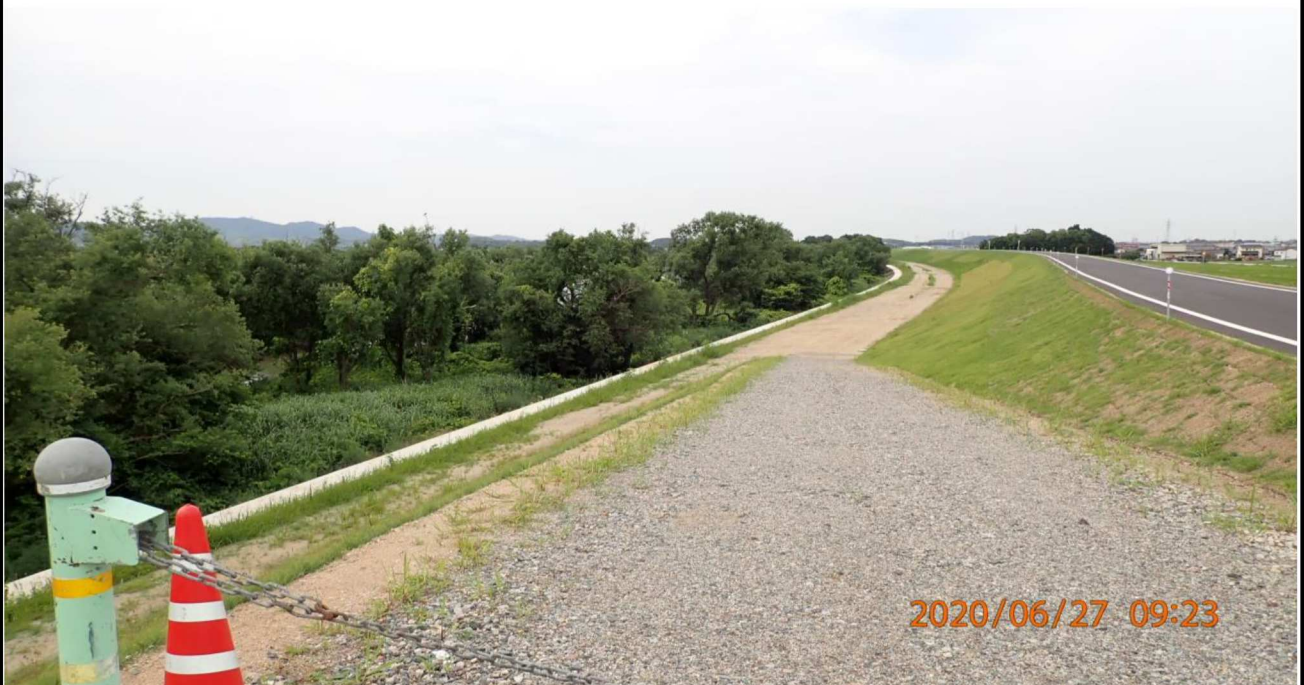
右岸16km付近より下流を撮影。
河川敷にはコンクリートで下流に向かい整備されている。

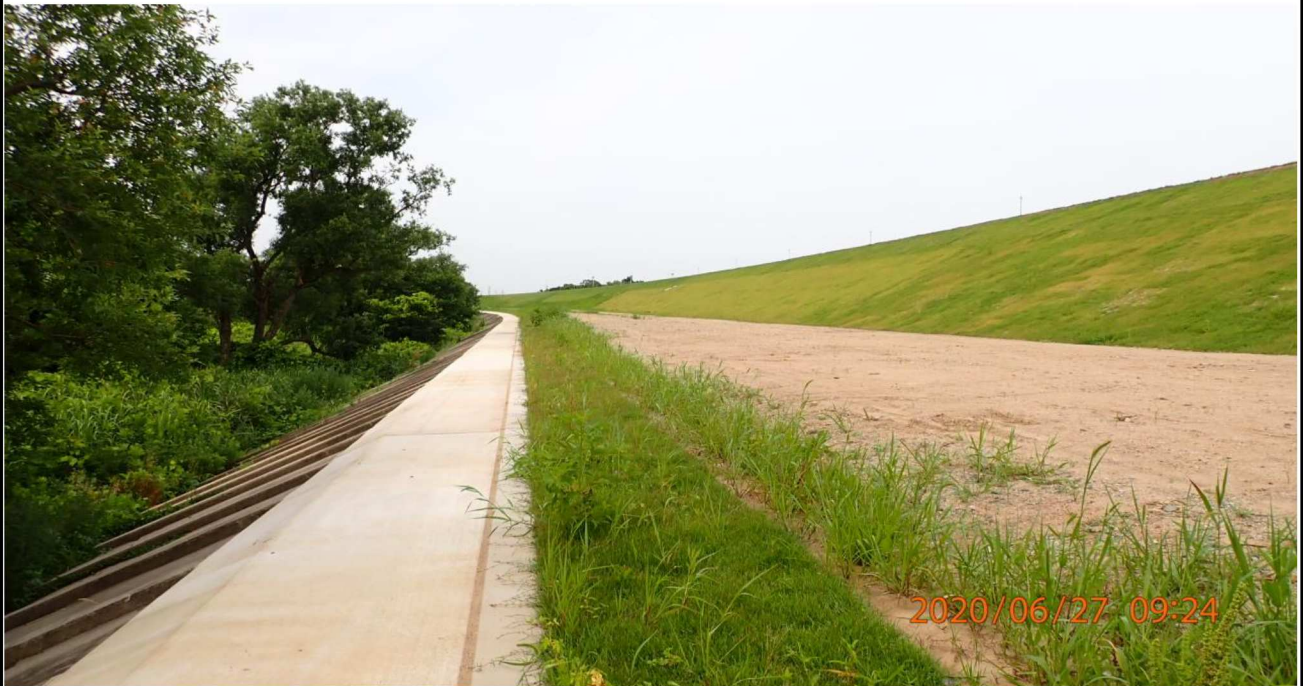
右岸15km付近より下流を撮影。新しいコンクリートが下流へ続く。

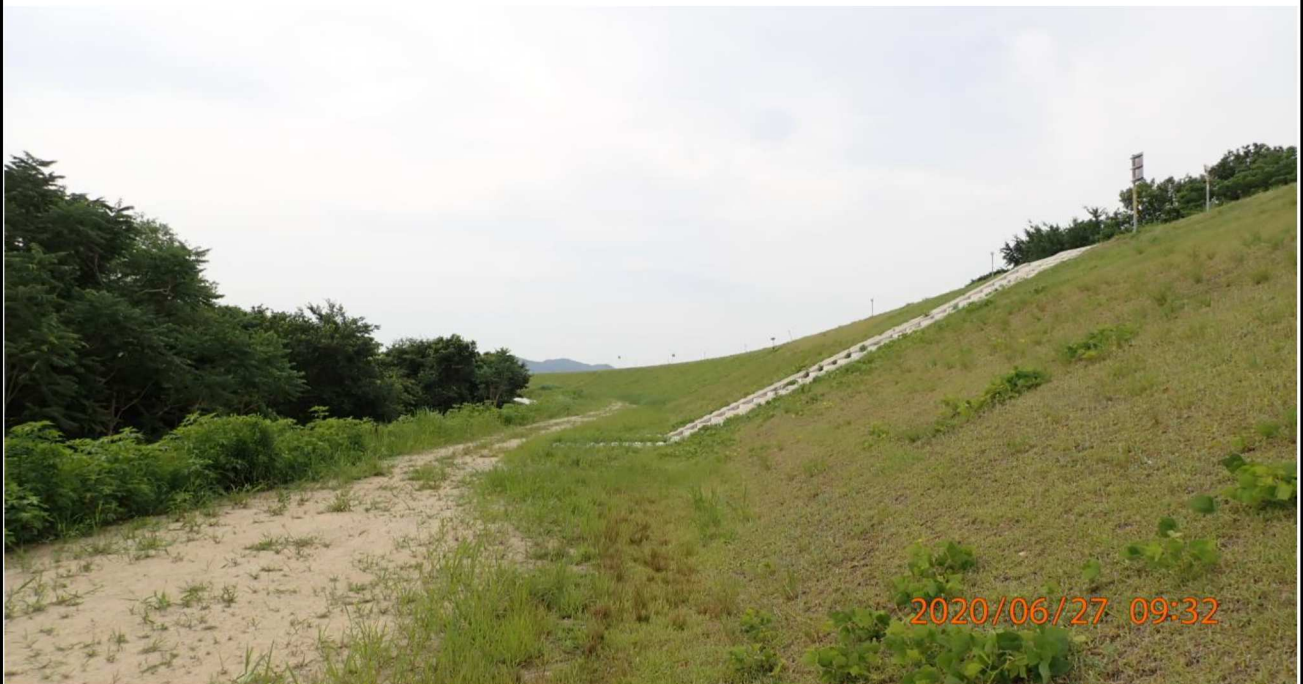
右岸15km付近より下流を撮影。河川敷に降りる階段も整備された。

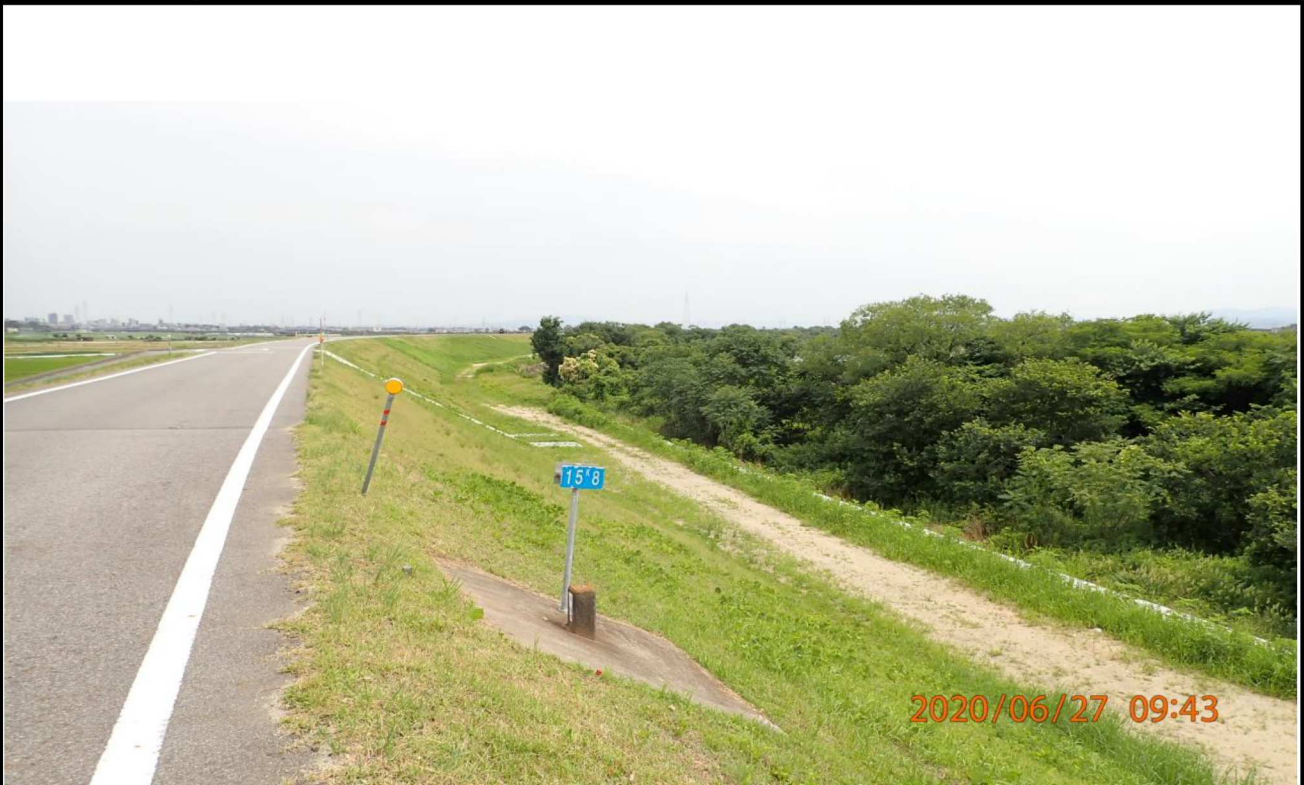
右岸15km付近より上流を撮影。河川側の様子。

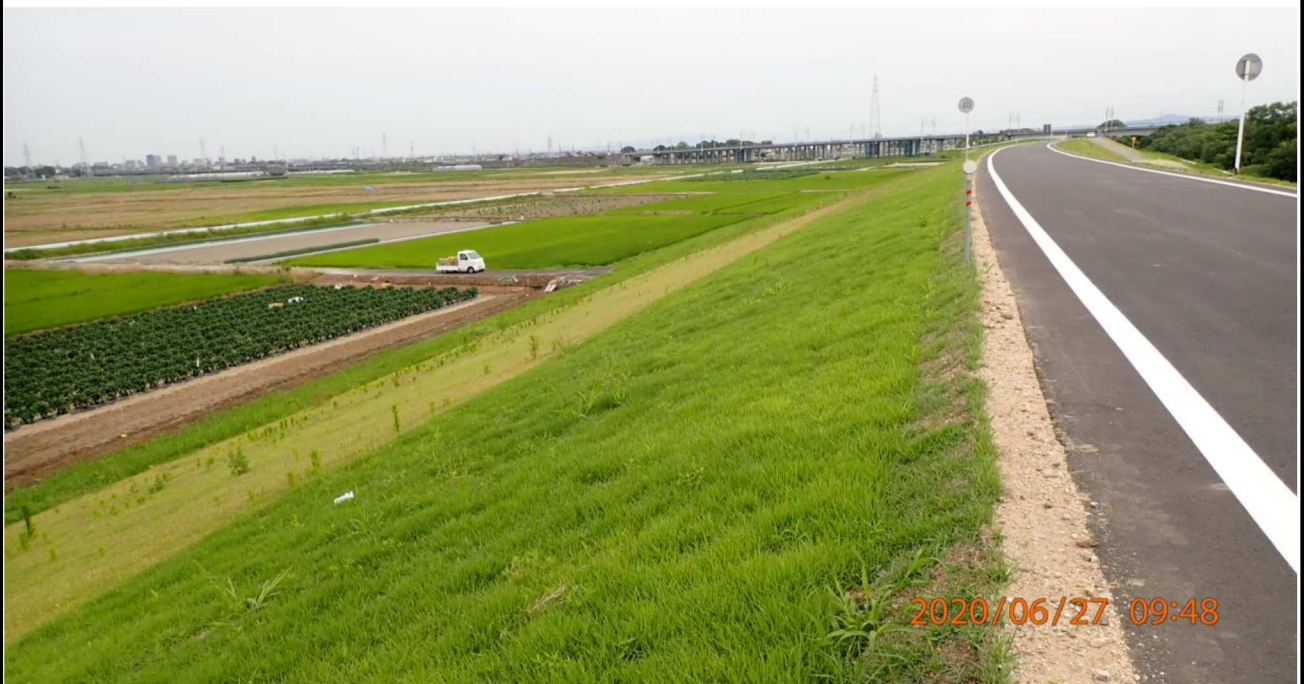
右岸15km付近より上流を撮影。河川と反対側の斜面も整備されている。
