8月	矢作川 愛護モニター報告	モニター区間	矢作川: 左右岸 0.0km~7.0km
			管轄出張所: 安城出張所
実施日	令和 2年 8月 29日	実施区間	矢作川左岸7.0~9.0Km

◇実施場所: 矢作川左岸、西尾緑地駐車場周辺等

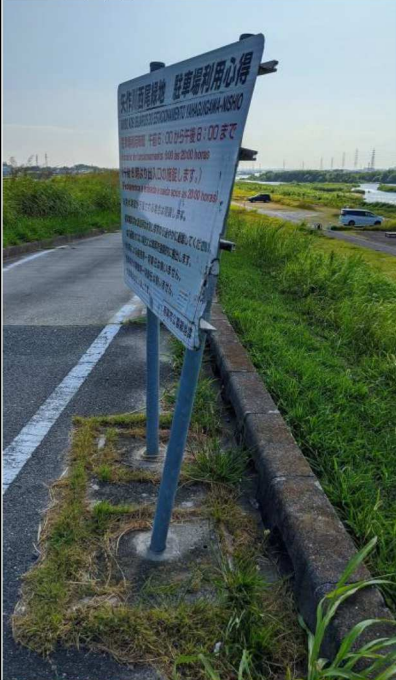
写真① 駐車場案内表示板。なんらかの要因により斜めになっている。

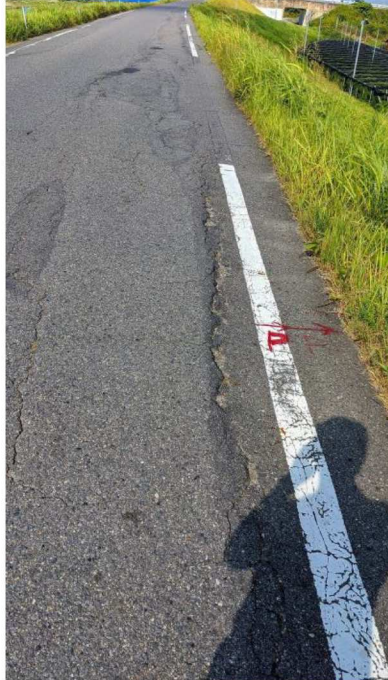
写真② 同駐車場前の道路。ひび割れが相当距離続き、車両走行時振動が激しくなる。なお、同ひび割れは同所から9.0Km地点まで断続的に続いている。

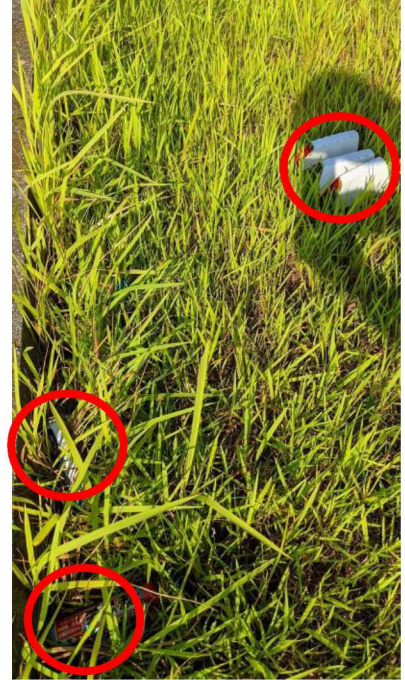
写真③ 同緑地内は雑草が多いが、そこで花火を行う者がいたのか、花火後のゴミが散逸。火災発生の虞があるため、管理強化の思料する必要がある。

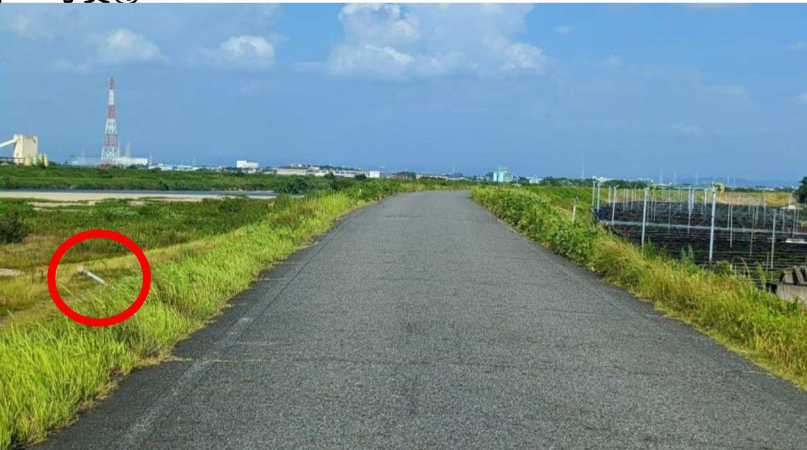
写真④ 反射ポールが大幅に傾いている。上流に向かう間に2・3本に1本は同様の状態を認める。この一帯の堤防において年に数回堤防から車両が転落する事故が起きているため、対策を思料する必要がある。
