10月	矢作川 愛護モニター報告	モニター区間	矢作川:左右岸 0.0km~7.0km 管轄出張所:安城出張所
実施日	令和 2年 10月 30日	実施区間	矢作川左岸3.6Km付近

◇実施場所:矢作川左岸(3.6km付近)

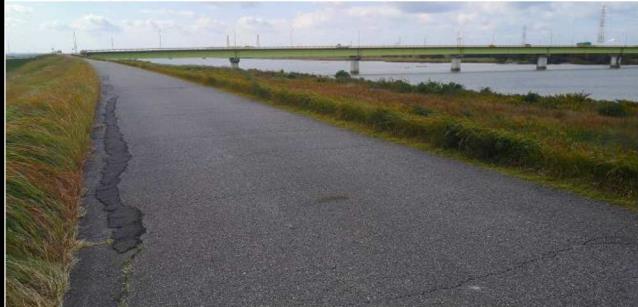
写真① 同所は堤防上であるが、ひび割れが散見される。
車両同士がすれ違うと、端の部分でガタツキがあり危険を感じた。

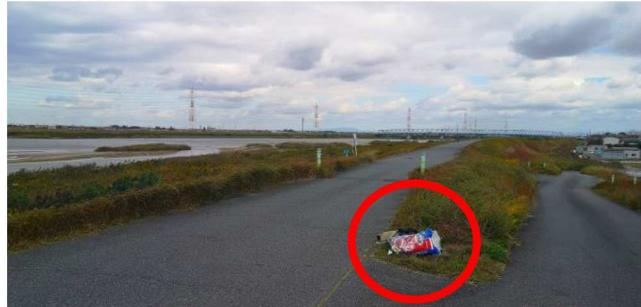
写真② 同所は車両の入りにくい場所であるため、人通りも少ない。
そのためか、不法投棄が行われる温床となっている。

人通りが少ない場所では不法投棄が蔓延しやすい。
監視強化だけでなく、不法投棄対策にも力を入れていただきたい。

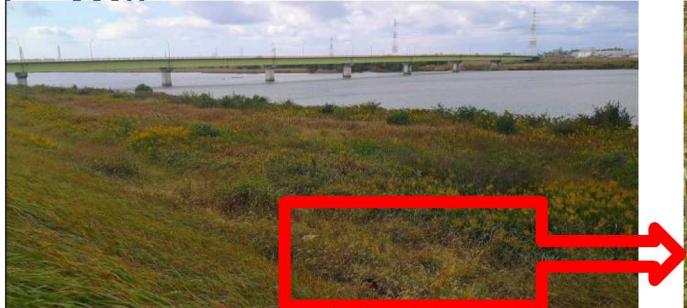
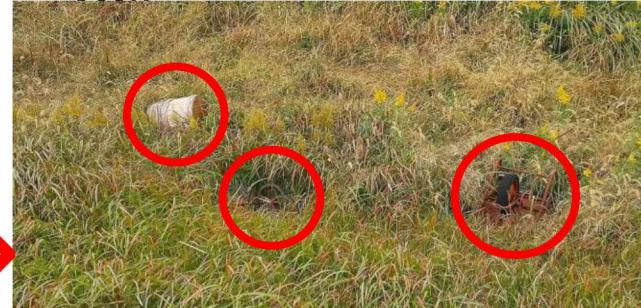
写真③④ 同所堤外地は雑草が繁茂しており、ブタクサ等の群生が認められる。
その中で、廃棄に手間のかかるタイプのゴミを発見。
リヤカーやドラム缶といった大型の廃棄物が放置されていた。
