7月	矢作川 愛護モニター報告	モニター区間	矢作川：左右岸0.0km～7.0km 管轄出張所：安城出張所
実施日	令和3年7月2日	実施区間	右岸3.4km～右岸2.0km付近

7月	矢作川 愛護モニター報告	モニター区間	矢作川：左右岸0.0km～7.0km 管轄出張所：安城出張所
実施日	令和3年7月4日	実施区間	棚尾橋から中畑橋の左岸・右岸

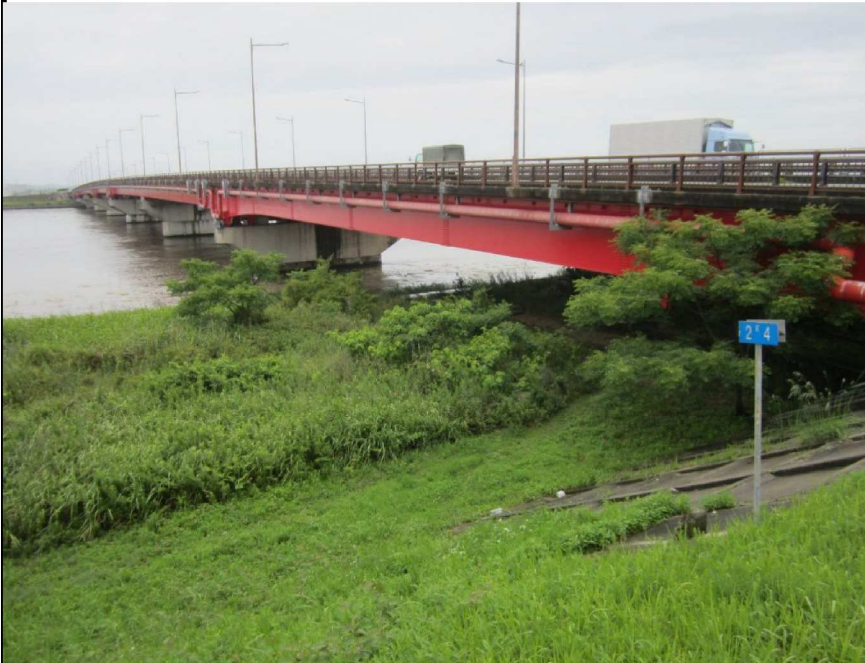
右岸2.4 km付近の矢作川大橋上流

上流から矢作川大橋を撮影

流域上中流部で強い降雨が続き、増水で水位上昇。その日の深夜に氾濫注意水位を超えた。最近では毎年全国各地どこかで破堤して大きな被害がでているので、他人事と思えない。

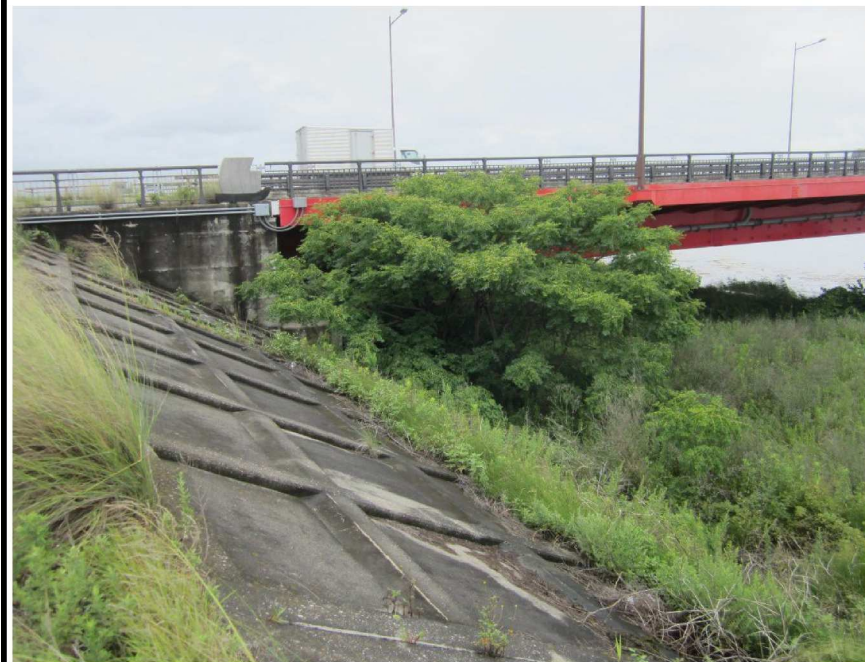
右岸2.4 km付近の矢作川大橋下流

下流から矢作川大橋を撮影

橋台の上流部、下流部に自然木が繁茂しており、台風等で増水の場合流木が次々に橋梁にかかり怖い感じがしました。治安の上でも死角になり危険では……。棚尾橋、中畑橋は橋台周辺は護岸でスッキリしています。

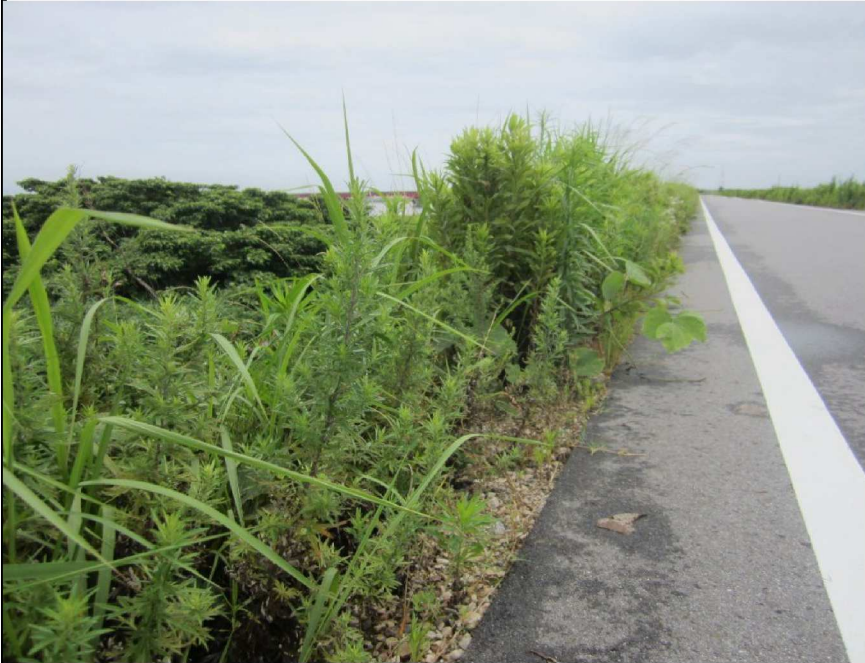
右岸3.0km付近

路肩の草が腰ほどの高さになっている。通行には支障ありません。定期的に草刈りはされているので、現状報告です。

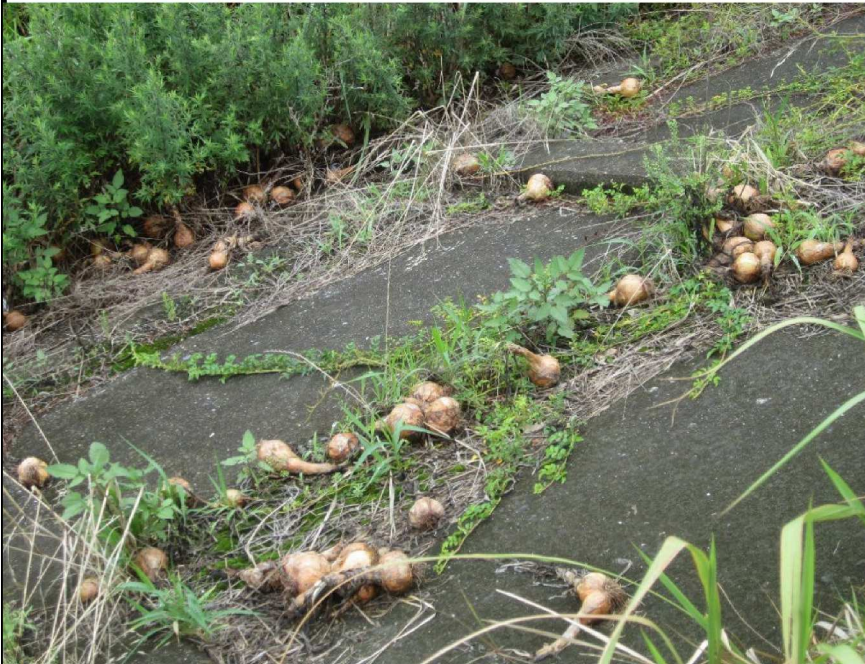
右岸2.2km～2.0km区間

玉葱の不法投棄、100個程度は確認できる。どのような経緯か知らないが河川はゴミ捨て場所ではありません。

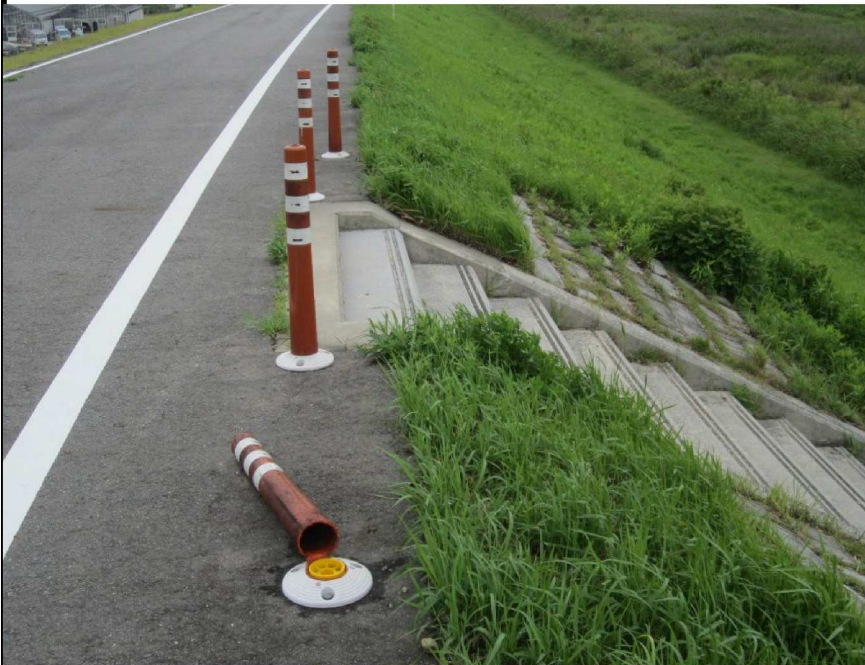
右岸3.7km下流階段施設

視線誘導標の破損
緊急性はありません。

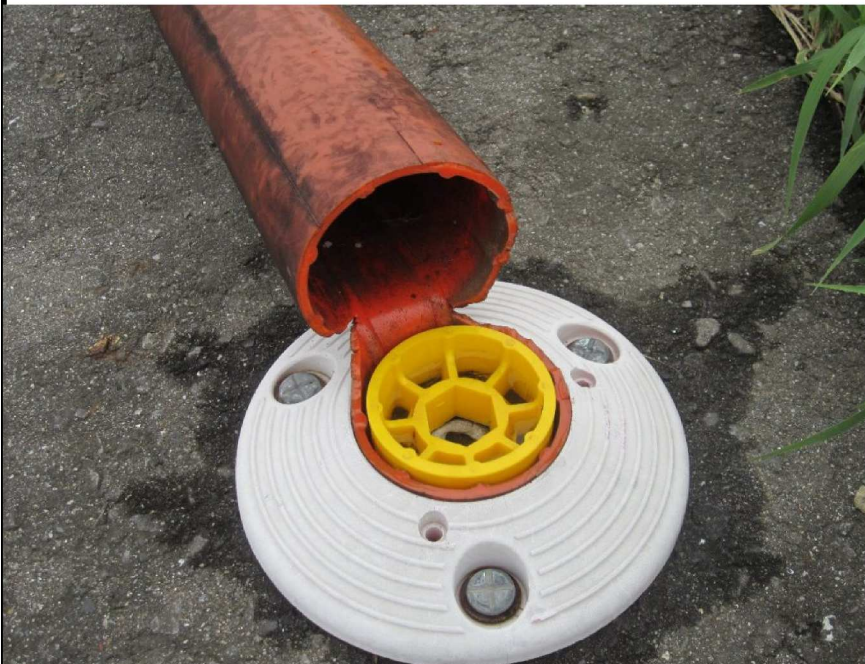
同上
詳細アップ画像

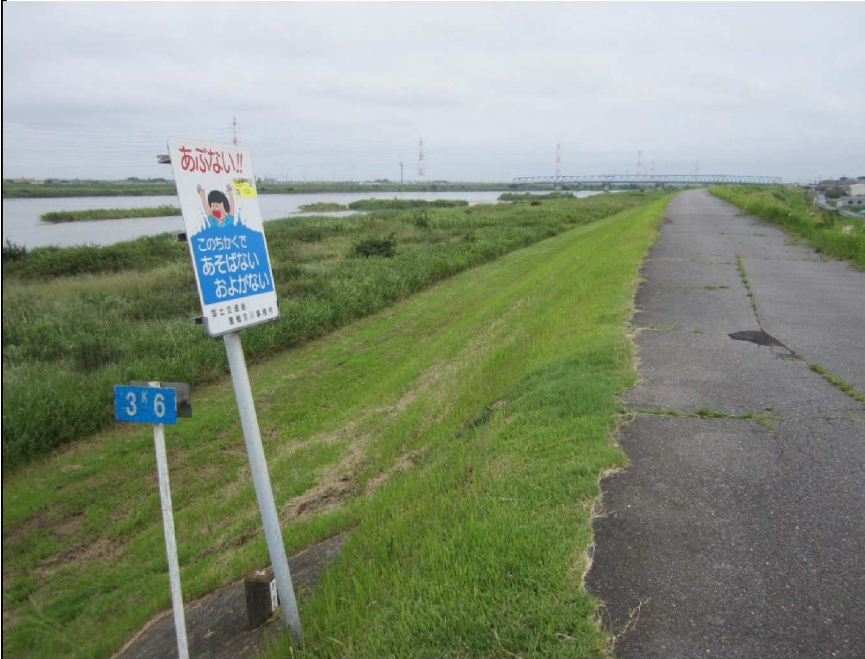
左岸3.6km上流を撮影

この区間は草刈りが終わっており、表のり・路肩が綺麗になっているので気持ちが良いです。遠方に見えるは中畑橋。

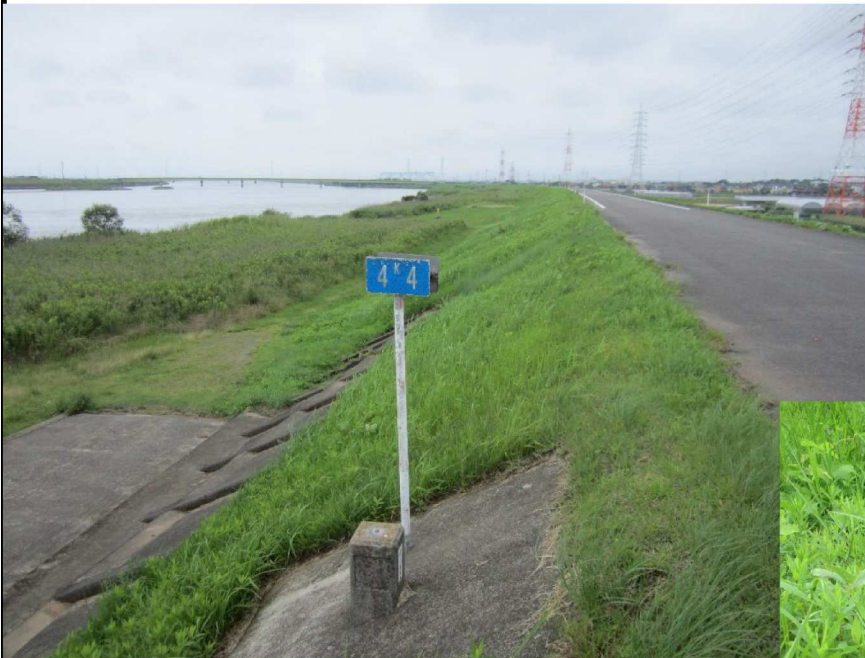
右岸4.4kmから下流を撮影

右岸、碧南側は中畑橋から棚尾橋まで綺麗に草刈りが終わっていました。途中でイタチ、雲雀、ツバメを見ました。法面には野アザミが所々咲いていました。
