11月	矢作川 愛護モニター報告	モニター区間	矢作川：左右岸0.0km~7.0km 管轄出張所：安城出張所
実施日	令和3年11月2日	実施区間	矢作川左岸下流1.0~0.0km区間

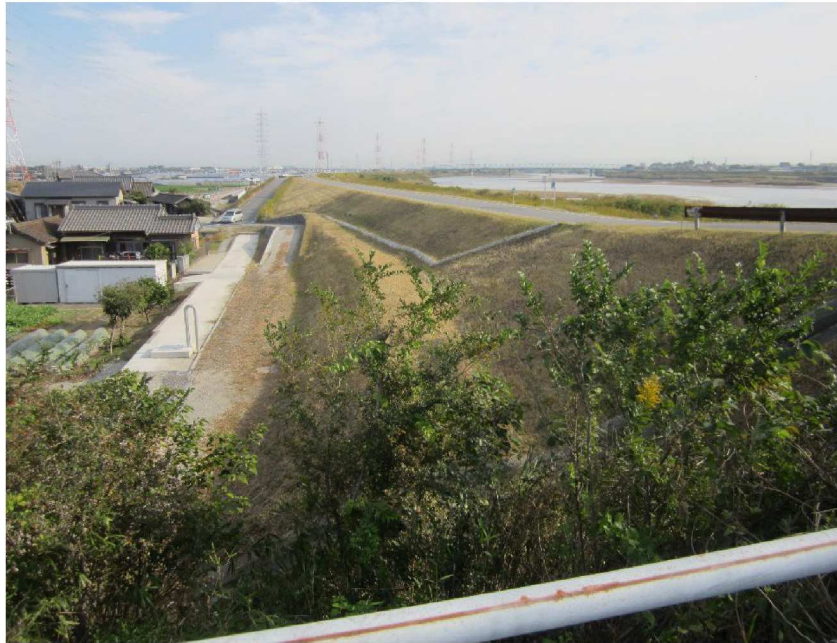
棚尾橋右岸から上流方向の裏のりを撮す

自転車で行く途中、堤防の裏のりで繁茂していた雑草が全面除草されて、のり勾配や線形が鮮やかで河川美が感じられる。

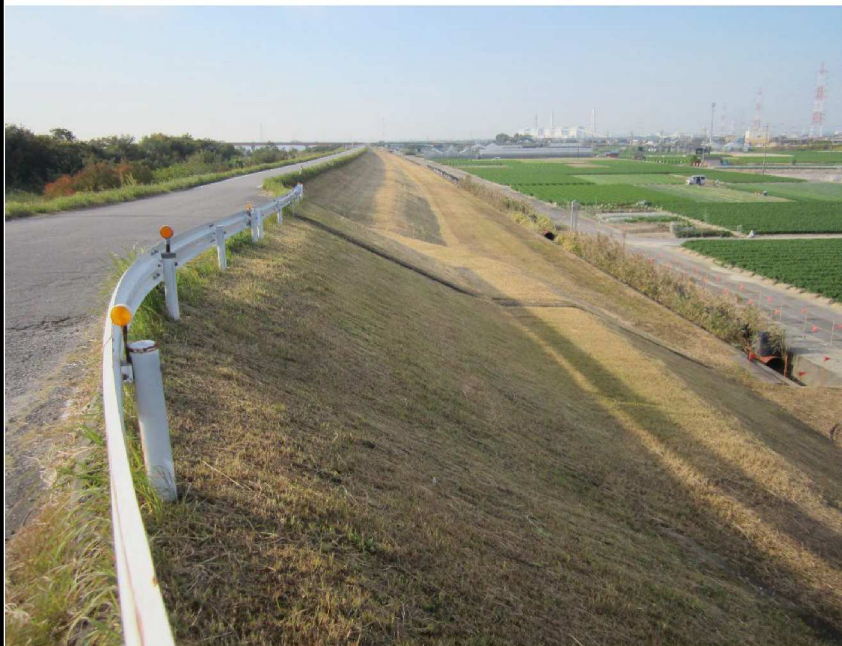
棚尾橋右岸から下流方向の裏のりを撮す

堤防の裏のりの繁茂していた雑草が全面除草され河川美が感じられる。
のり長があるので草刈りされると少し感動する、私だけですか？

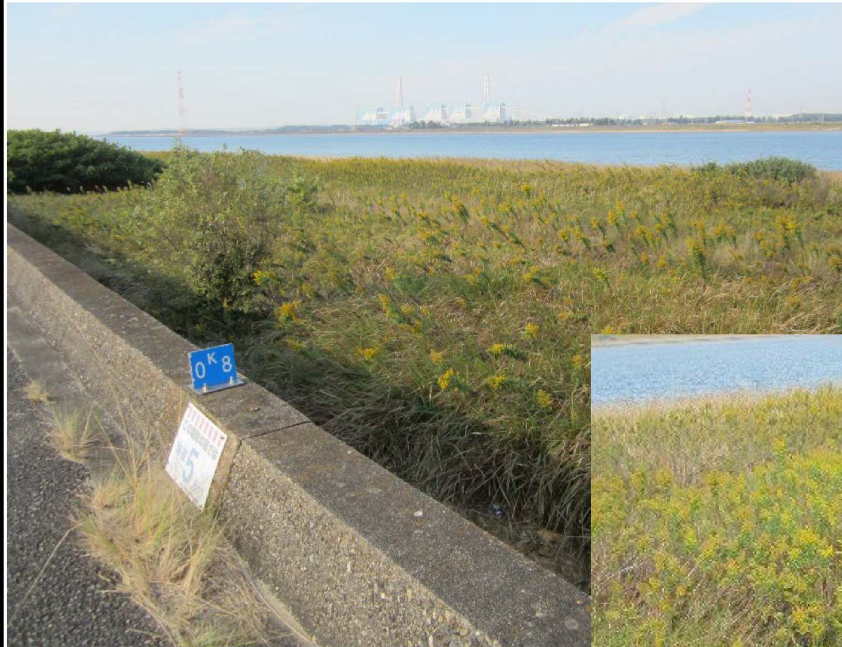
左岸下流方向0.8km地点

外来種のセイタカアワダチソウが広範囲に繁茂している。

明治時代に園芸目的で持ち込まれたのが野生化したとありました。

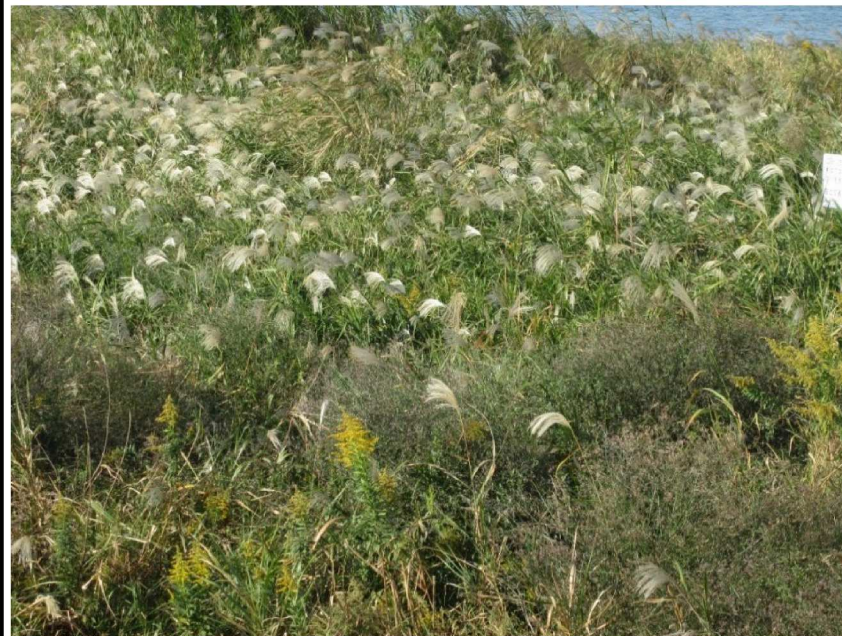
左岸下流方向0.7km付近

セイタカアワダチソウに負けじとススキの群生がありました。

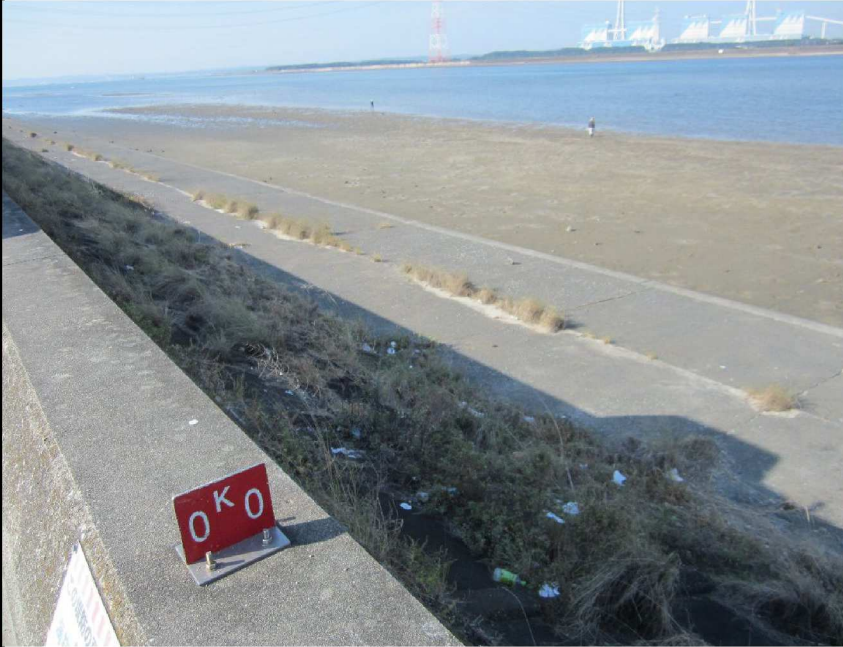
左岸下流方向0.0km地点

河川愛護モニターの委嘱の起点となる、矢作川河口付近です。対岸にうっすら発電所が見えます。河口の砂浜には、数人が貝か何かを取っていました。

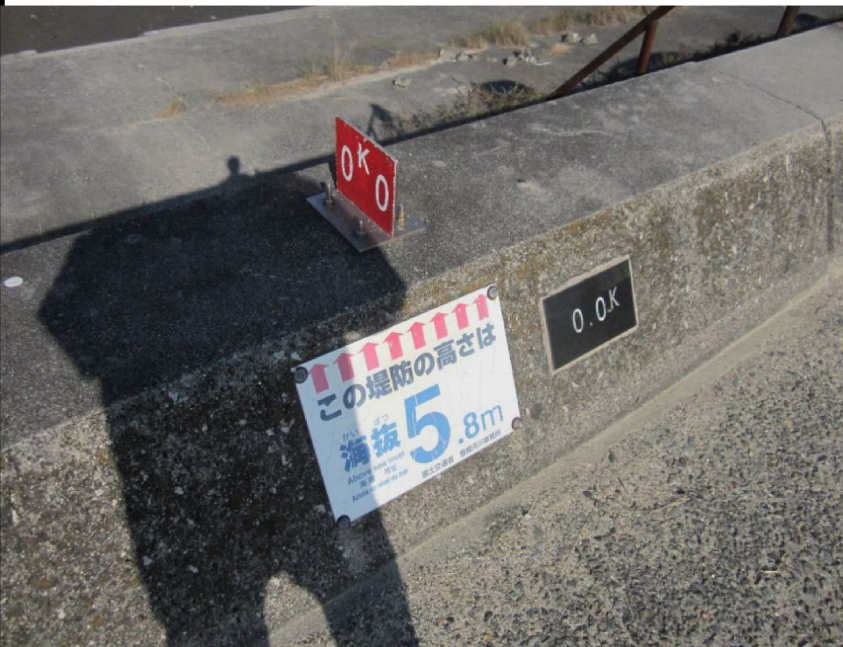
左岸下流方向0.0km地点

矢作川の「0.0k」のプレートが護岸に埋め込まれていました。堤防高さは海拔5.8Mとあり、海岸に近づくとも高くなっていました。

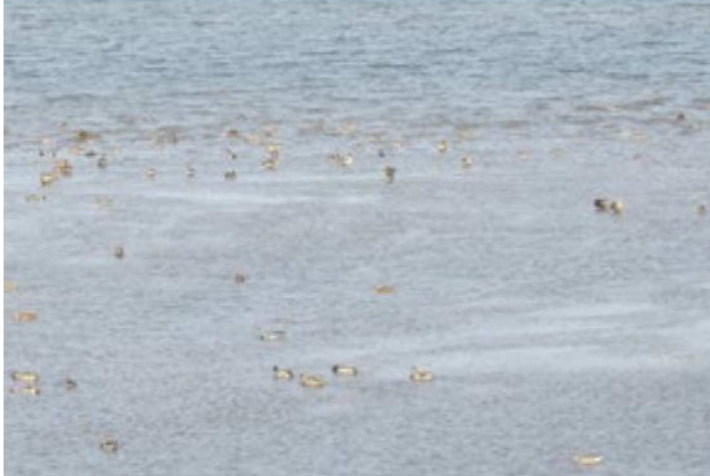
左岸下流方向-0.2km付近

モニター区間ではありませんが、もう少し河口方向に歩いたところ鴨の群れやグレーのサギを見ました。生物の環境には砂浜があり良好な場所です。

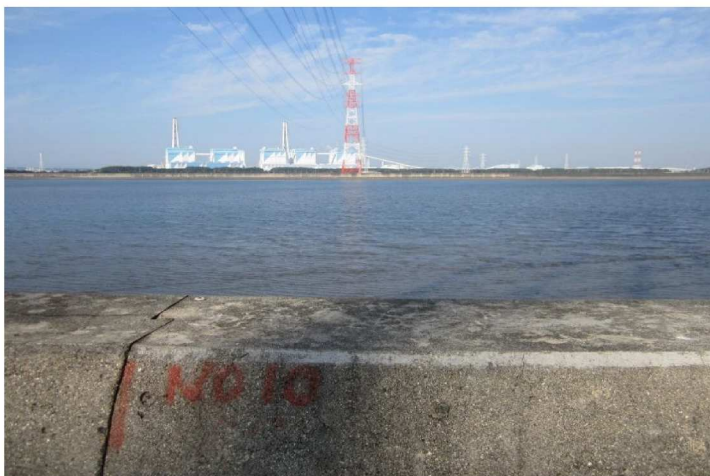
左岸下流方向No10地点

地図に載っていた矢作川横断の高圧線の高い位置を間近に見ました。
河口の幅は500メートル程あるのでしょうか？
