6月	矢作川 愛護モニター報告	モニター区間	矢作川:左右岸 15.0km~21.0km 管轄出張所:岡崎・安城出張所
実施日	令和 5 年 6 月 5 日	実施区間	18.0km ~21.0km(右岸)

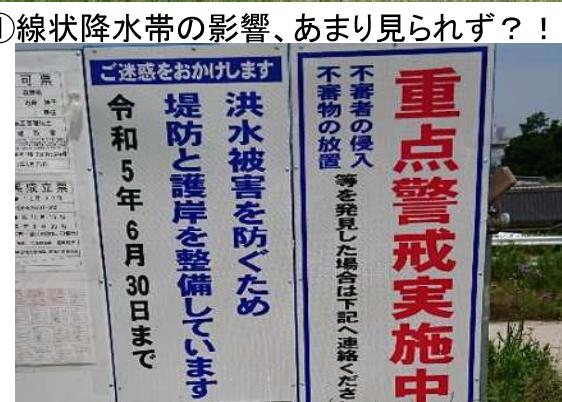
渡橋付近 意外に低水量

あれだけ雨が降ったのだから、水位もかなり上がっているだろうと思っていたら、全く予想外であった。

水は濁っていたものの、水量はさほど多くなく、草地の部分も多く見られた。

① 線状降水帯の影響、あまり見られず？！

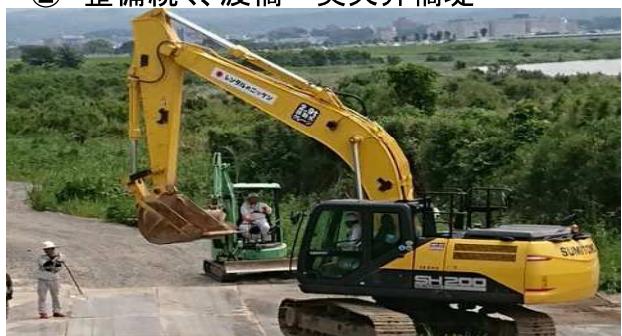
次に、渡橋と美矢井橋の間の右岸を見ていった。右のような看板で分かるように、洪水被害を防ぐための工事が当日も行われていた。

写真のような、大型掘削機で6月末まで行われているようだ。一方、今回ニュースで「水につかった地域」が三河地方で何か所か報じられたが、それらは「中小の河川地」の周辺が多かった。それは、何を意味するのだろう。中小の河川の洪水対策は、まだまだ改良の余地があるのだろうか。私の出身地である豊川市では、実家の庭が少し水につかったと聞く。

② 整備続く、渡橋～美矢井橋堤

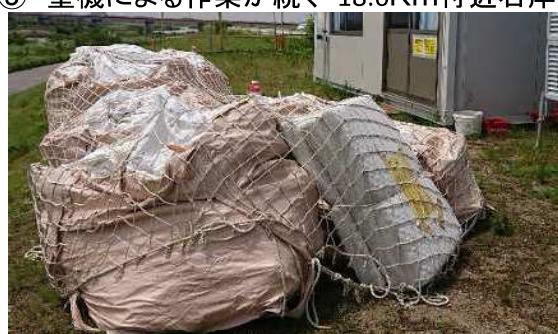
作業が続く右岸堤防には事務所があり、産業廃棄物と記された大きなゴミ袋があつた。洪水対策等の仕事に携わる人の苦労を想像した。

④ 産業ゴミなどが集積された作業事務所
