2月	矢作川 愛護モニター報告	モニター区間	矢作川:左右岸 0.0km~7.0km 管轄出張所:安城出張所
実施日	令和 6年 2 月 7・9・15・22 日	実施区間	上塚橋~河口 (右岸・左岸)

不法投棄に関する報告

環境に関する報告

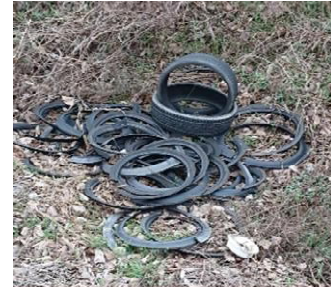
右岸側、中畑橋もとにゴミがあったが、2時間後にはなくなっていた。  
2024.2.9

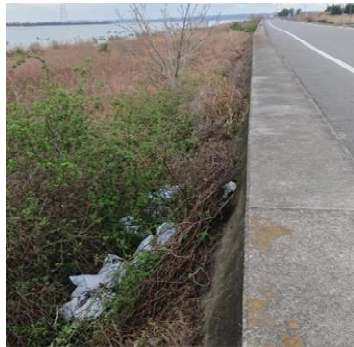
左岸 2.6km 高水敷下のコンクリート面に冷蔵庫がある。  
堤防の上からは、草がって見えない。  
2024.2.15

右岸 0.6km付近にタイヤ  
2024.2.22

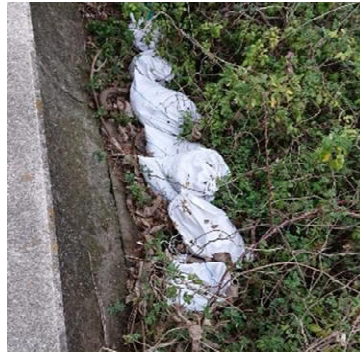
右岸 0.8~0.9km付近

1.6kmより下流付近 1.6kmを境に下流側に不法投棄が多くみられる。  
堤防の高さが1.6kmで変わり、堤防直下に投げ込みやすいことと、車からは見つけにくいことが原因の  
一つと考えられる。  
2024.2.22

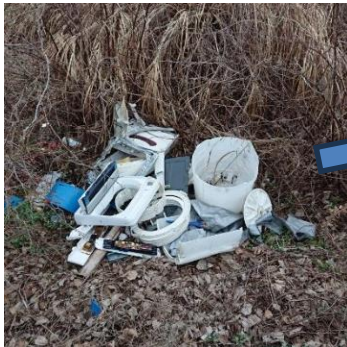
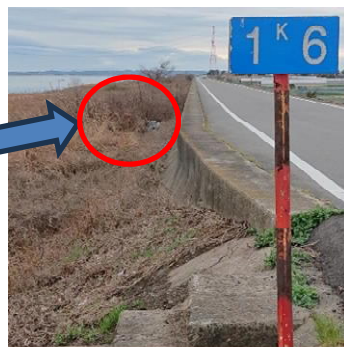
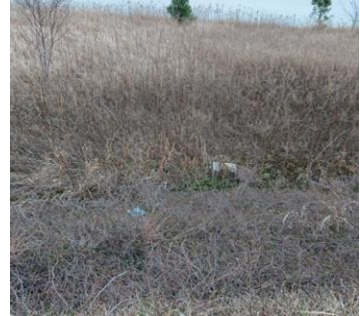
右岸 1.2~1.4km付近  
数か所にわたって点在

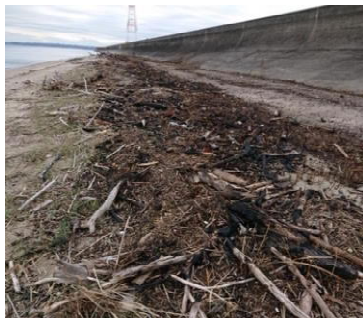
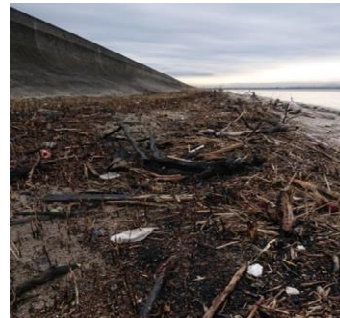
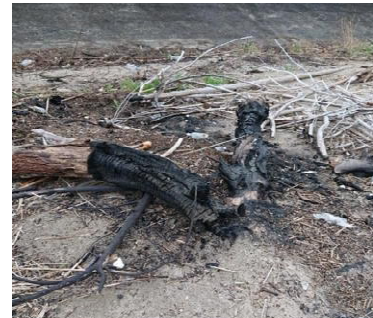
右岸 下流方向  
右岸 上流方向  
焚火の痕か？ 2024.2.22  
河口(0.0kmより少し下流)で200mほどの距離が燃えた痕があった。雨の痕だったが焦げた匂いがした。
