2月	矢作川 愛護モニター報告	モニター区間	矢作川:左右岸 0.0km~7.0km 管轄出張所:安城出張所
実施日	令和 6年 2月 7・9・15・22 日	実施区間	上塚橋~河口 (右岸・左岸)

不法投棄に関する報告

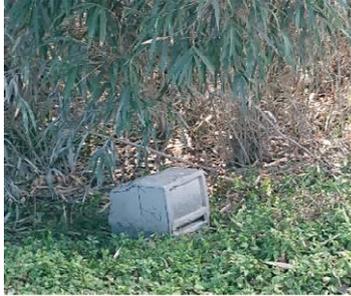
上塚橋の下にだいぶ前からあるTV
右岸碧南側2024.2.7(後日撤去確認)

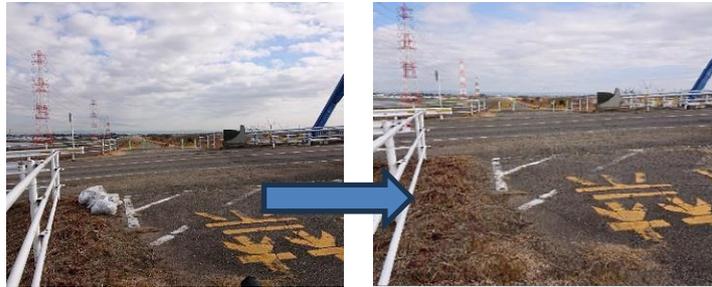
右岸側、中畑橋たもとにゴミがあったが、2時間後にはなくなっていた。
2024.2.9

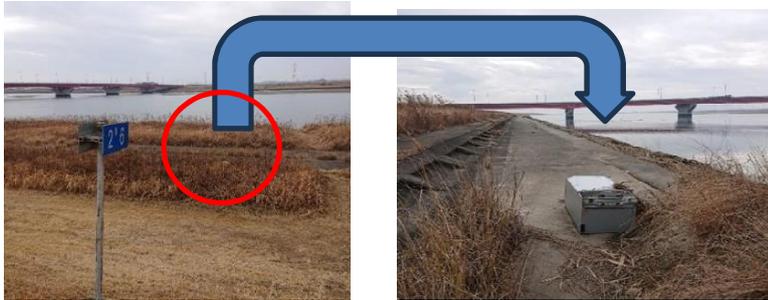
左岸 2.6km 高水敷下のコンクリート面に冷蔵庫がある。
堤防の上からは、草があって見えない。
2024.2.15

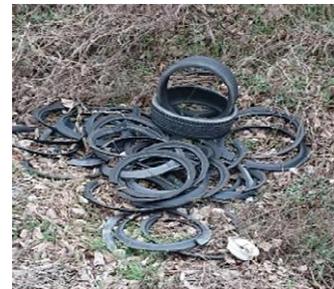
右岸 0.6km付近にタイヤ
2024.2.22

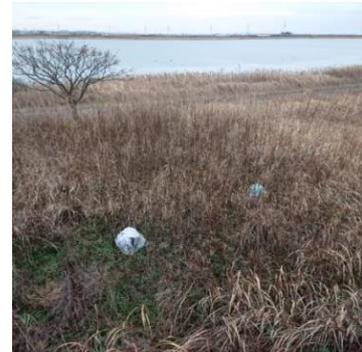
右岸 1.2~1.4km付近
数か所にわたって点在

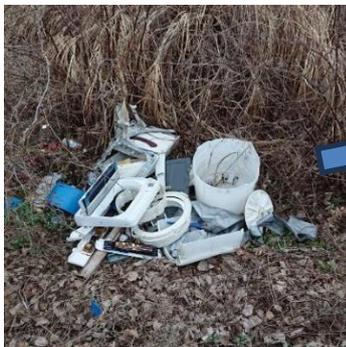
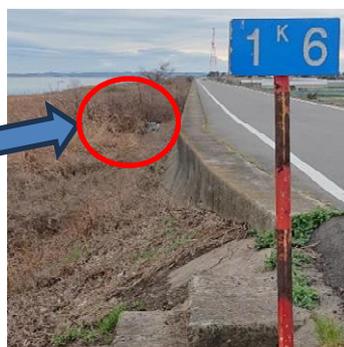
1.6kmより下流付近 1.6kmを境に下流側に不法投棄が多くみられる。
堤防の高さが1.6kmで変わり、堤防直下に投げ込みやすいことと、車からは見つけにくいことが原因の一つと考えられる。
2024.2.22

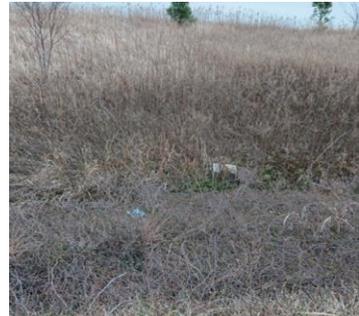
2.1km付近に多少ゴミあり

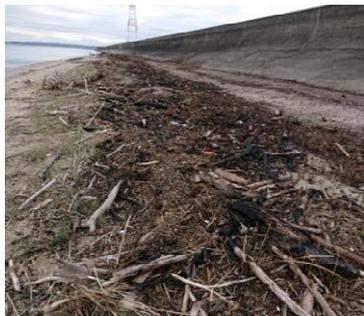
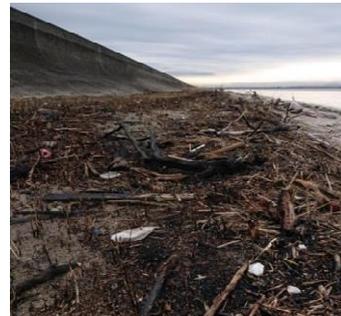
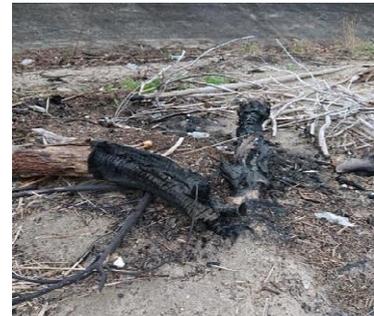
焚火の痕か？ 2024.2.22

河口(0.0kmより少し下流)で200mほどの距離が燃えた痕があった。雨の痕だったが焦げた匂いがした。
