| 8月 | 矢作川 愛護モニター報告 | モニター区間 | 矢作川:左右岸 0.0km～7.0km<br>管轄出張所:安城出張所 |
| 実施日 | 令和 6 年 8 月 8・20 日 | 実施区間 | 碧南(右岸側) |

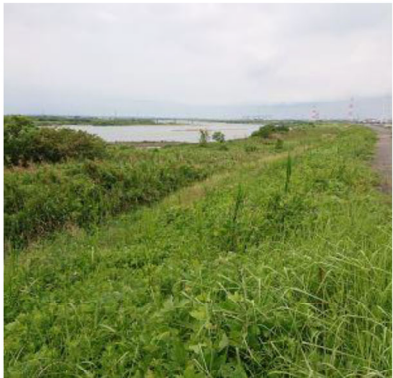
| <div> </div> <div> <p>中畑橋下流 法面下7月まで歩けたが8月は歩けないくらい草が繁茂した。</p> <p>中畑橋の直下にしゃれた石のテーブルがある。ここでおにぎりを食べてみたが、アプローチが困難。</p> <p>腰まで水につかって、二人釣りをしていたが、あまり釣れていないようだった。</p> </div> | | | |

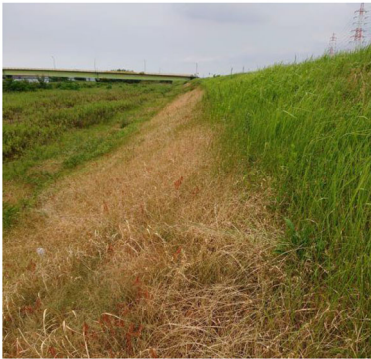
| <div> </div> <div> <p>毎年、ここだけこの時期に草刈りが行われる。オニユリ・ヤブカンゾウがここだけあるが、咲く直前に毎年刈り取られるのは少し残念。</p> <p>棚尾橋上流 法面<br/>ここだけ法面の構造が違うのか毎年ここだけ草が枯れこむ。</p> <p>ところどころのクズの群落が長い間雨が降らないため枯れている。</p> </div> | | | |
