維持修繕工事の施工事例

■法面破損応急処理

- 場 所: 豊川右岸42.8k
- 概 要: 法面破損応急処理 1式
- 実施年月: 令和6年1月

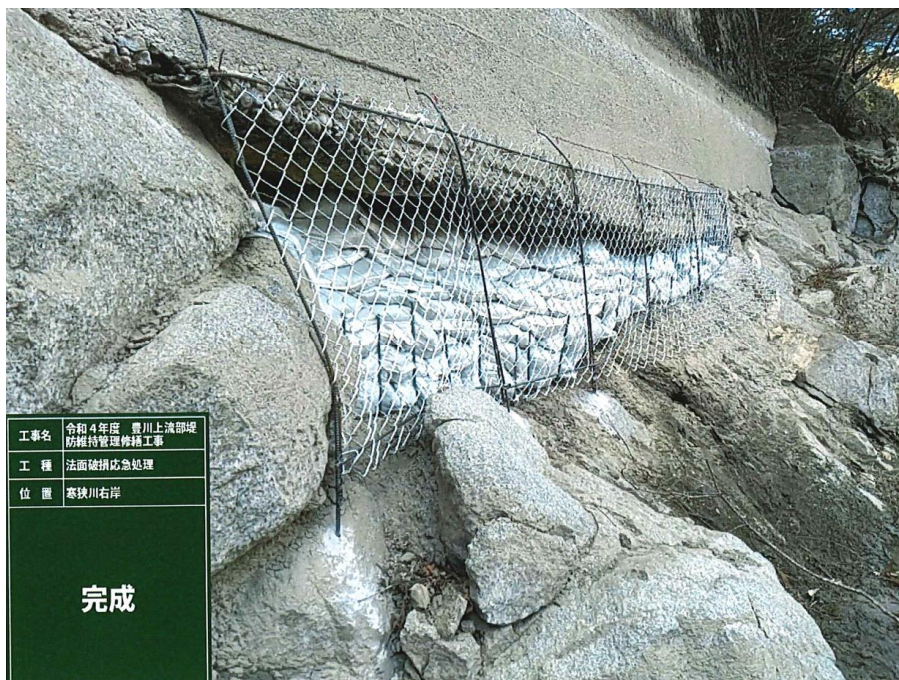
完成写真

岩盤が風化し土砂が流出した法面にモルタルを充填し、崩落防止を図りました。
