## 河川別詳細点検結果(平成20年3月末現在)

# 豊川堤防詳細点検結果情報図

# 矢作川堤防詳細点検結果情報図

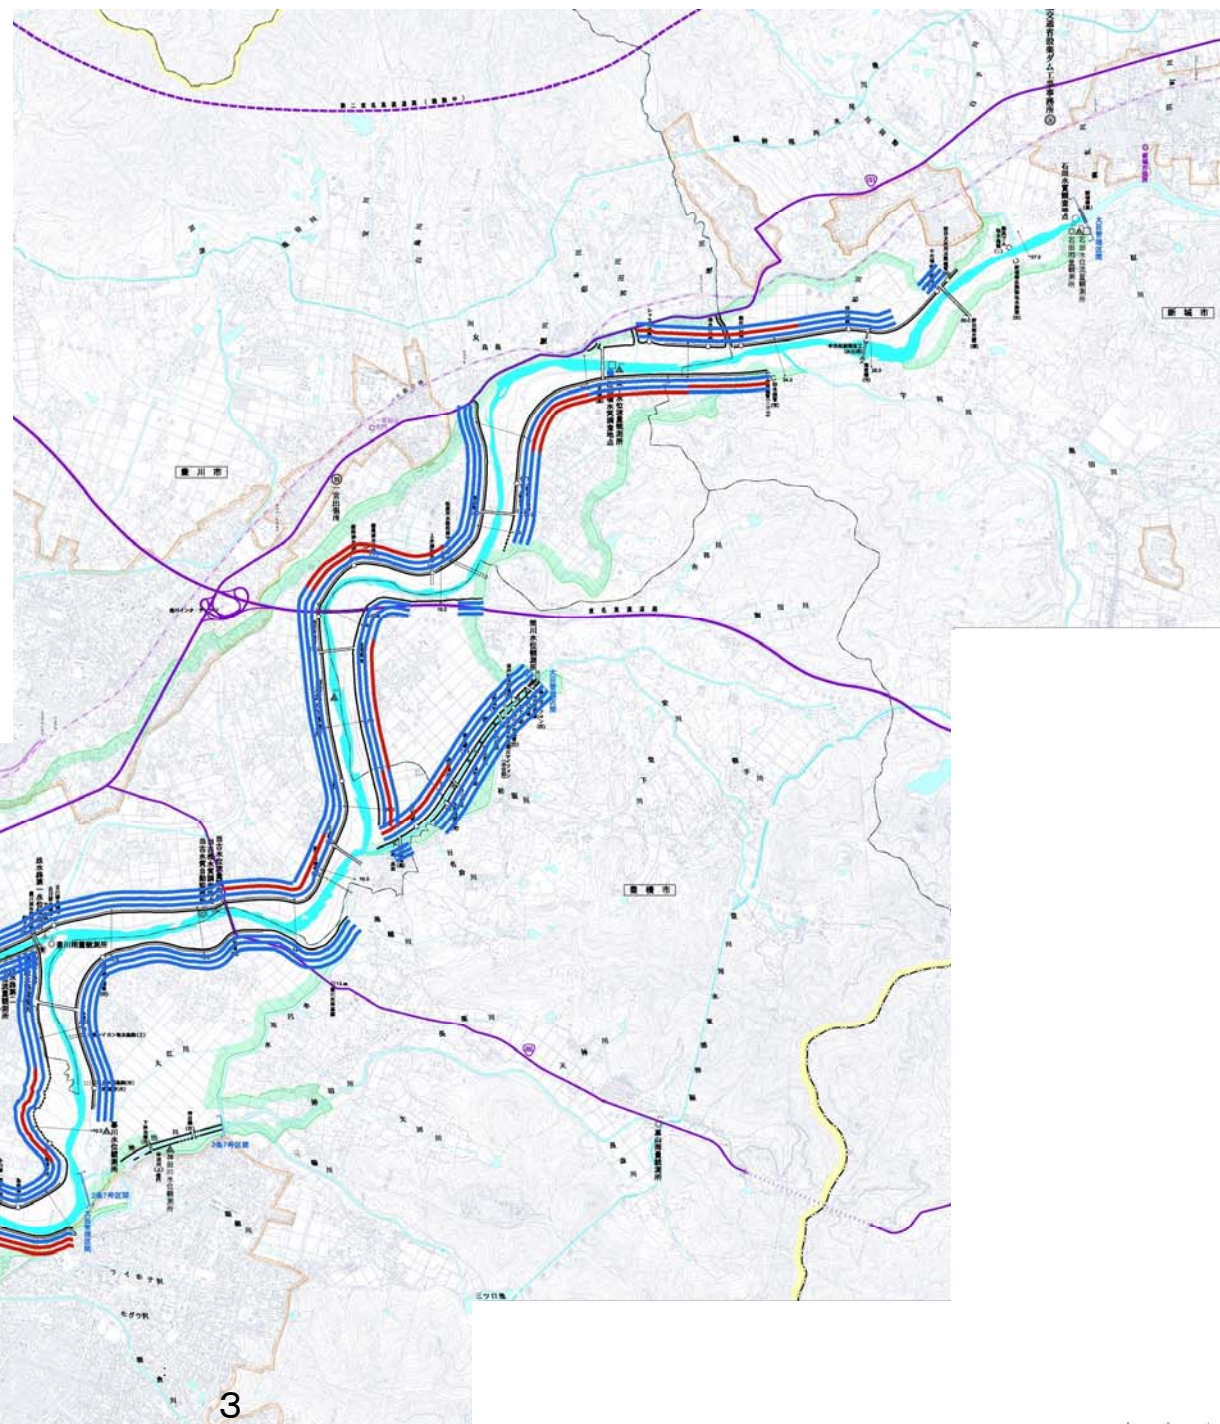
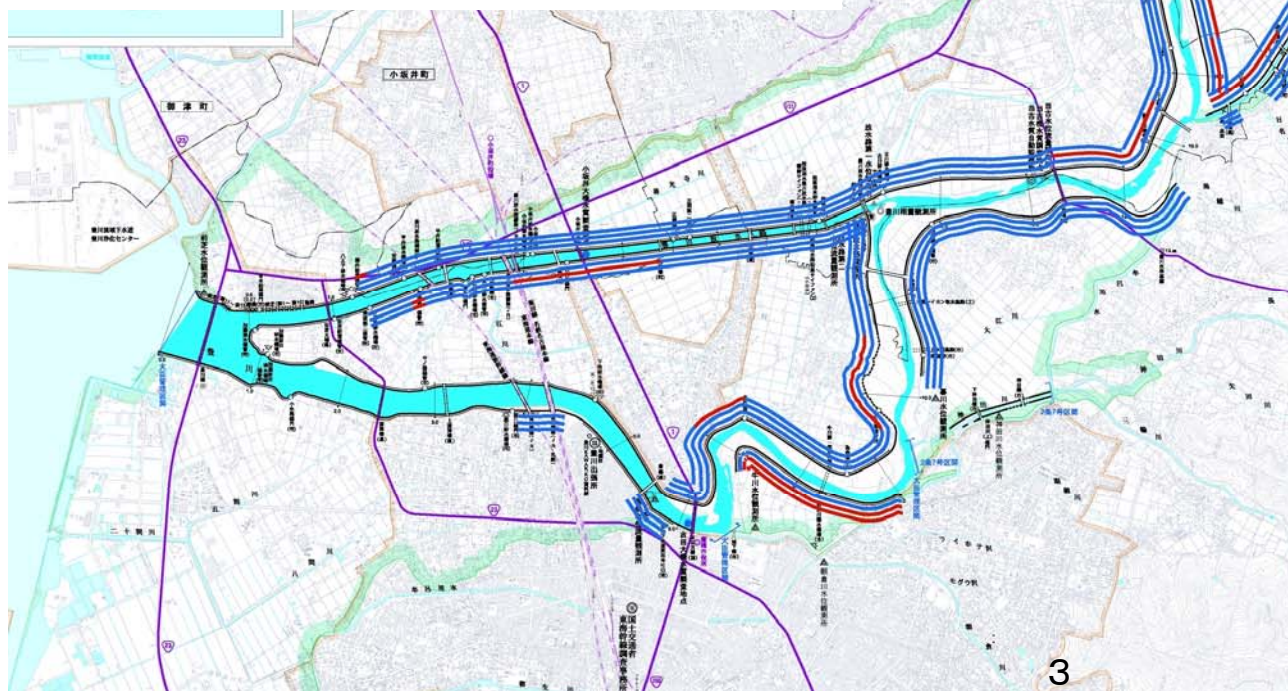
| 水系名 | 河川名 | 点検が必要な区間<br>A<br>(km) | 点検済み区間<br>B<br>(km) | 必要区間に対する割合<br>B / A | 照査基準を満足する区間<br>C<br>(km) | 堤防強化が必要な区間<br>D<br>(km) | 点検済み区間に対する割合<br>D / B | 点検が必要な区間に対する割合<br>D / A |
|---|---|---|---|---|---|---|---|---|
| 豊川 | 豊川 | 47.9 | 47.9 | 100% | 31.3 | 16.6 | 35% | 35% |

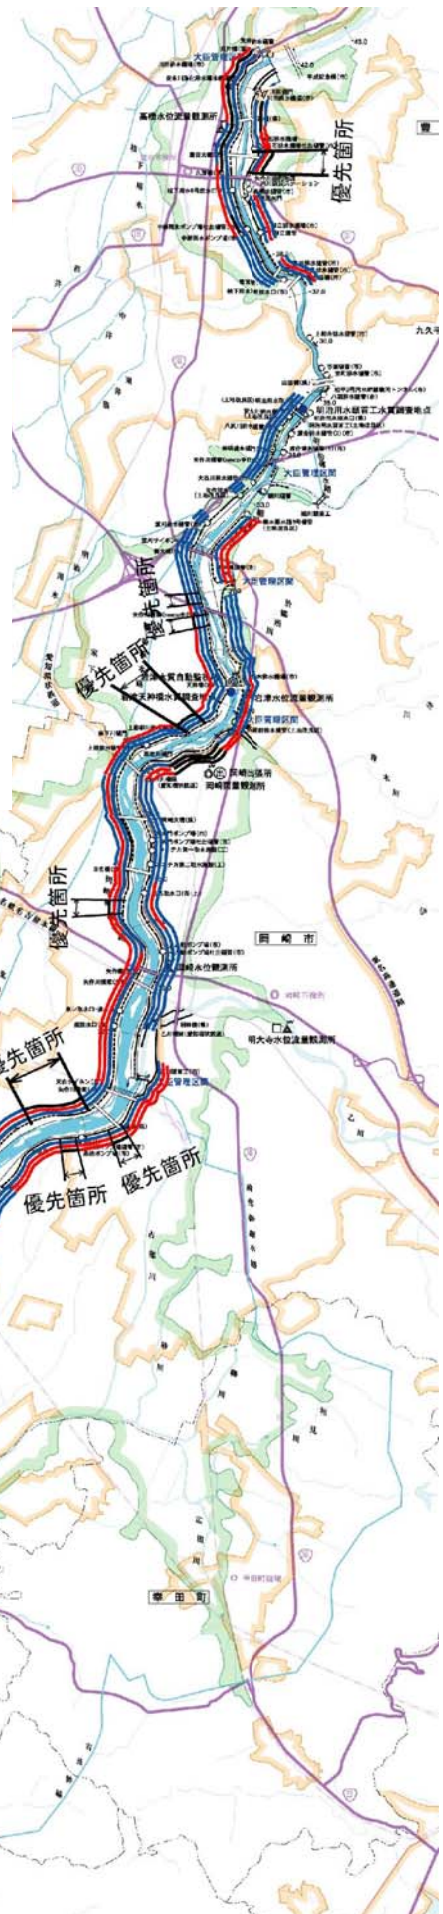
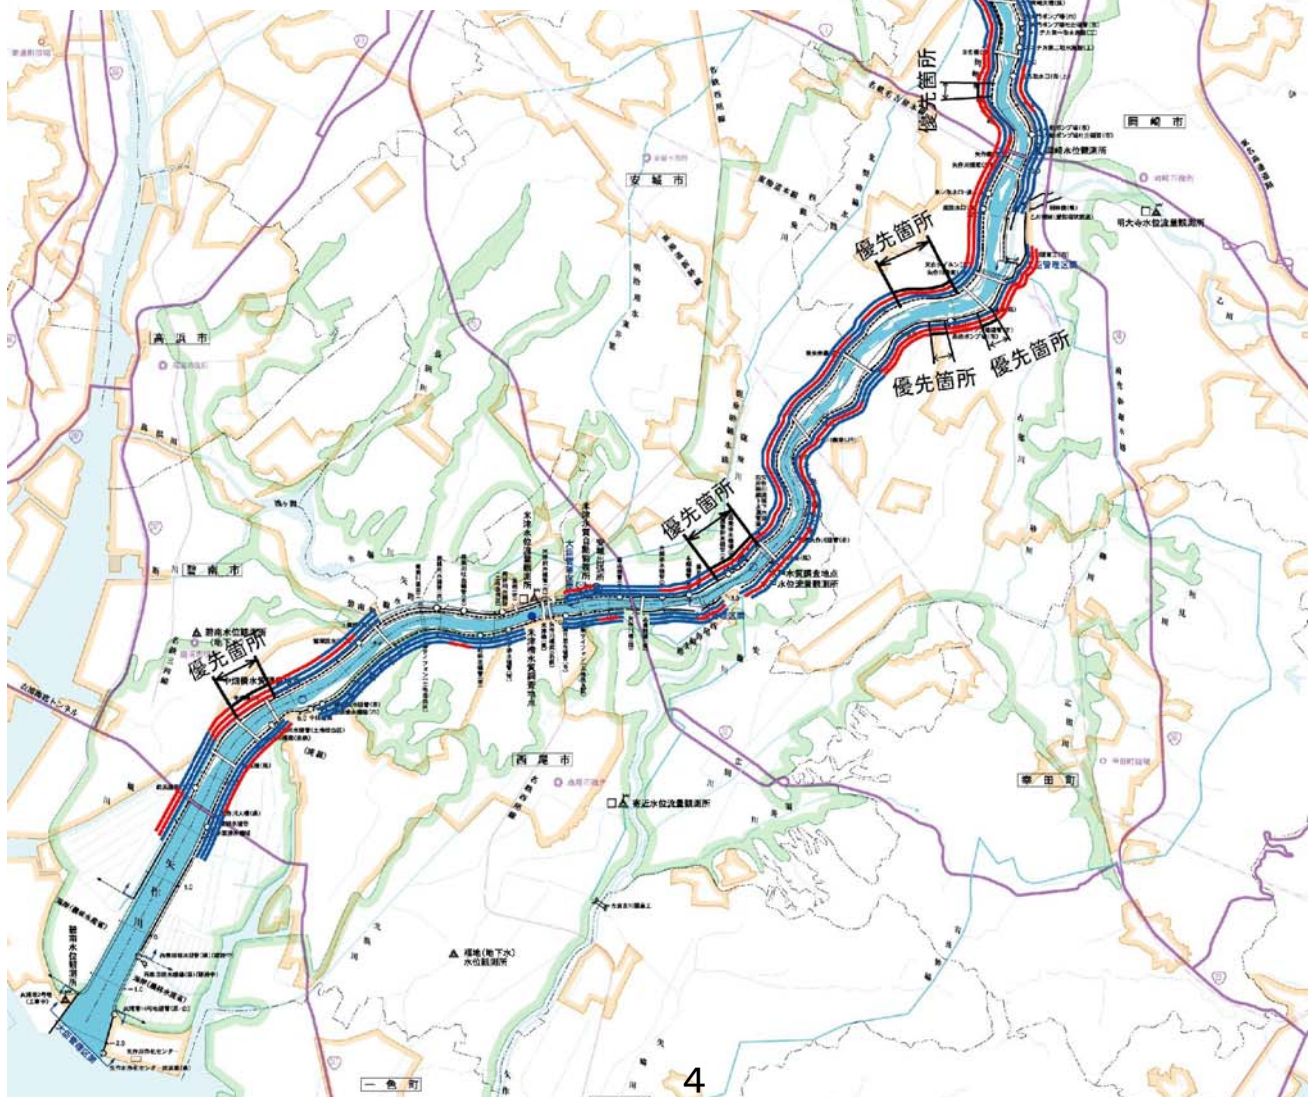
| 水系名 | 河川名 | 点検が必要な区間<br>A<br>(km) | 点検済み区間<br>B<br>(km) | 必要区間に対する割合<br>B / A | 照査基準を満足する区間<br>C<br>(km) | 堤防強化が必要な区間<br>D<br>(km) | 点検済み区間に対する割合<br>D / B | 点検が必要な区間に対する割合<br>D / A |
|---|---|---|---|---|---|---|---|---|
| 矢作川 | 矢作川 | 64.9 | 64.9 | 100% | 20.7 | 44.2 | 68% | 68% |

※ 対策済区間は平成19年度予算により平成20年度中の対策完了予定区間を含む

| 水系名 | 河川名 | 優先実施箇所延長<br>(km) | うちH19年度<br>迄実施済み延長<br>注) 予算ベース<br>(km) |
|---|---|---|---|
| 矢作川 | 矢作川 | 4.84 | 4.84 |
