# 豊川・矢作川における河川堤防の 詳細点検(浸透)結果について

平成19年5月  
国土交通省  
豊橋河川事務所

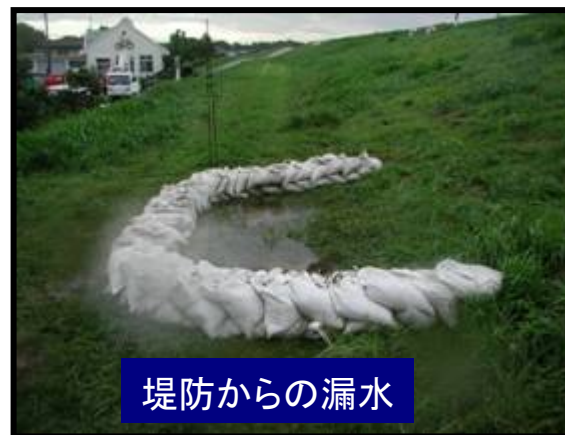
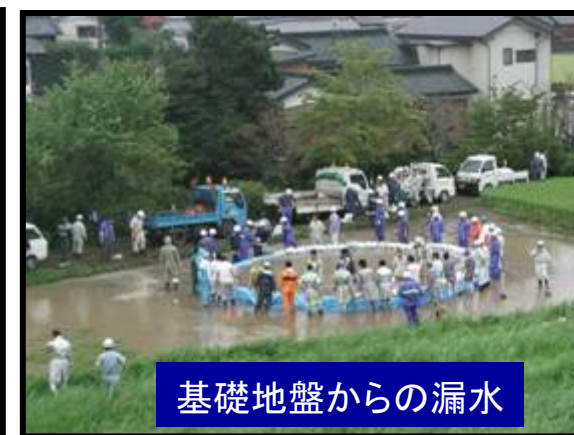
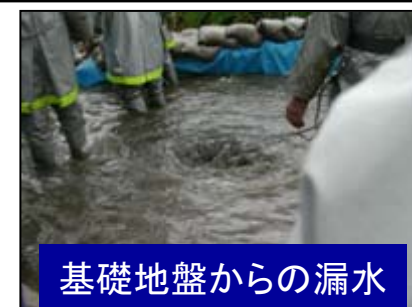
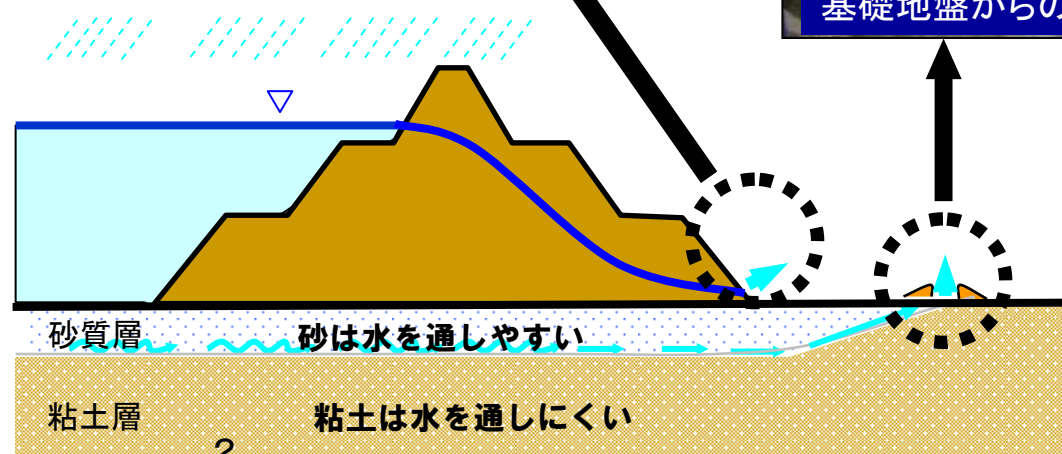
## 平成13年9月 台風15号出水 大規模漏水箇所の事例

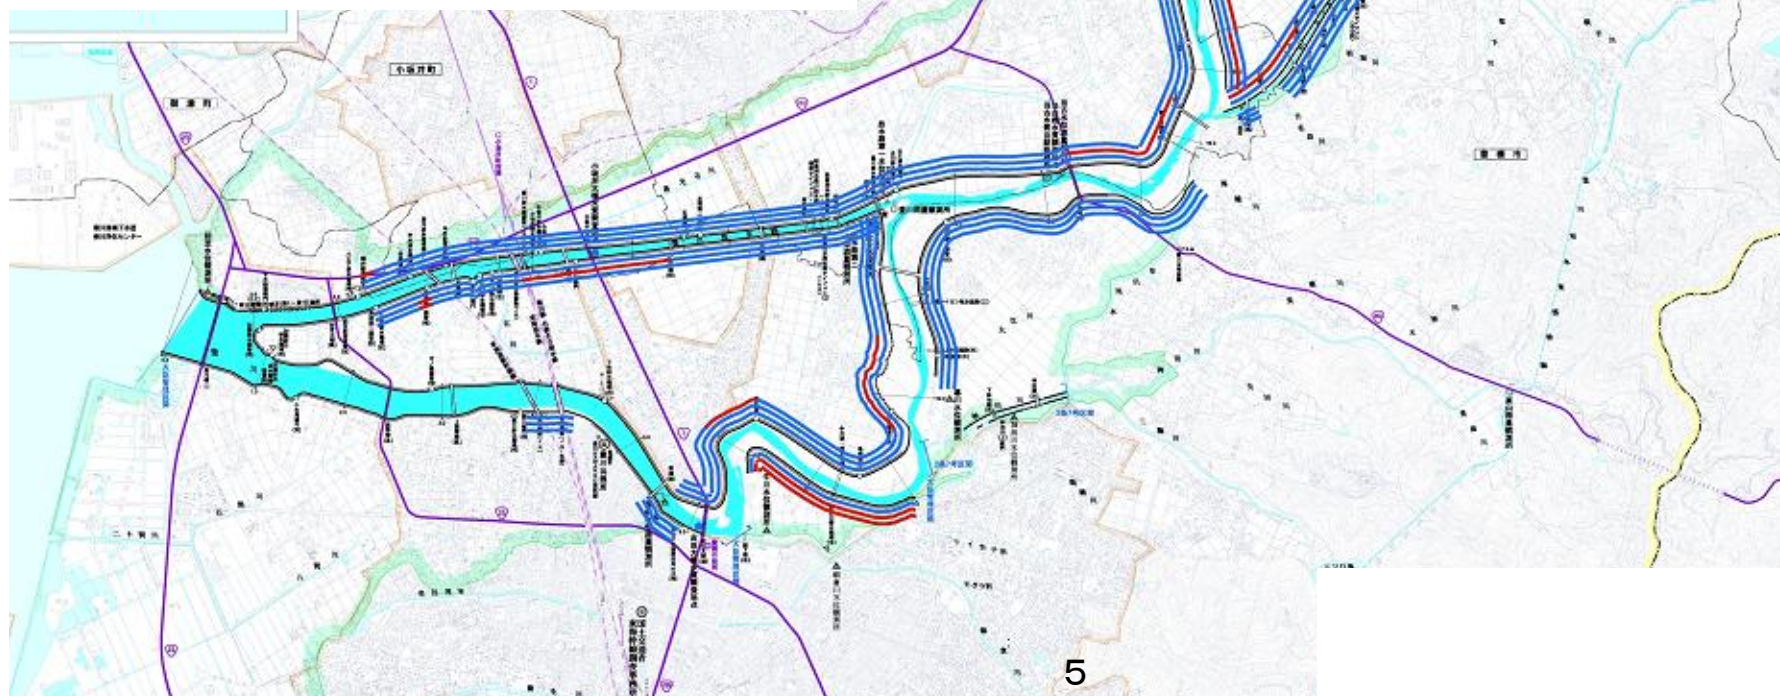
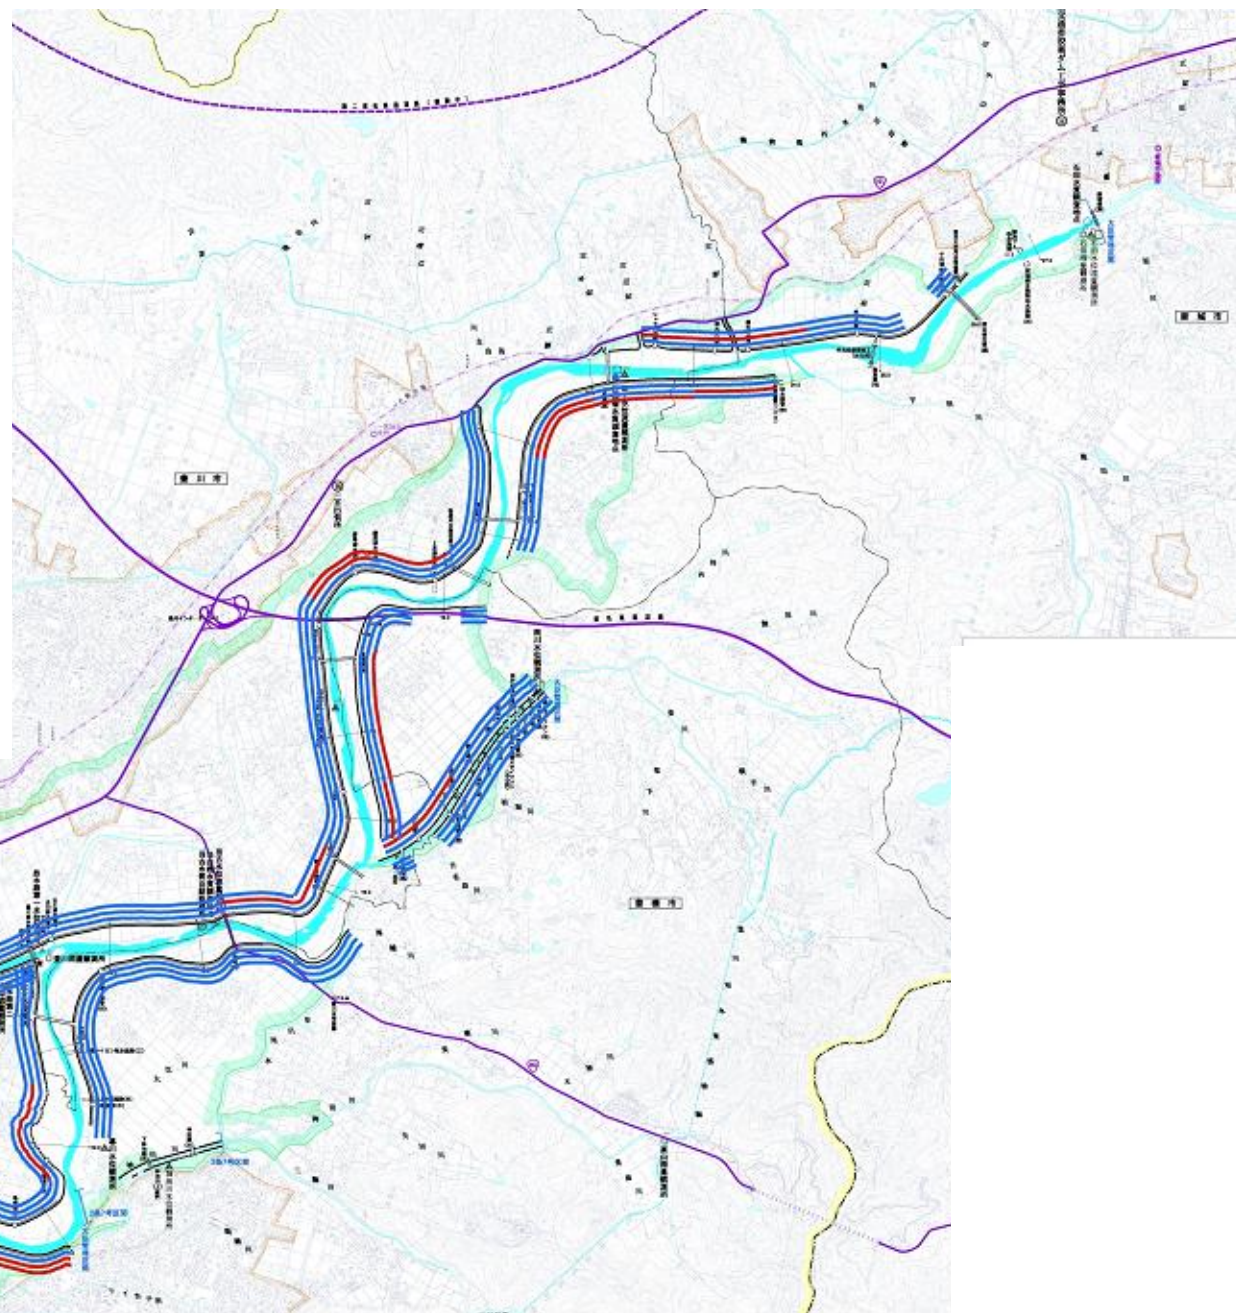
# 豊川堤防詳細点検結果情報図

- ・既存堤防の安全性を確認するため、平成14年度から浸透に対する安全性の調査を国管理区間のうち、  
**豊 川 約47.9km**  
**矢作川 約64.9km**  
の既設堤防を対象に実施。
- ・この結果、  
**豊 川 約16.6km**  
**矢作川 約44.2km**  
において、堤防強化が必要。

- ・堤防の点検結果を踏まえ、堤防の安全性が不足している箇所については、流下能力の確保を目的とした量的整備ともバランスを図りながら質的強化を進める予定。
- ・堤防の安全度が特に低くかつ被災履歴がある箇所、  
**豊 川 該当なし**  
**矢作川 約4.8km**  
について、優先的に対策を実施予定。
- ・また、質的強化の実施までの間、効果的な水防活動の推進を図るため、堤防詳細点検結果を水防管理団体等と共有化。

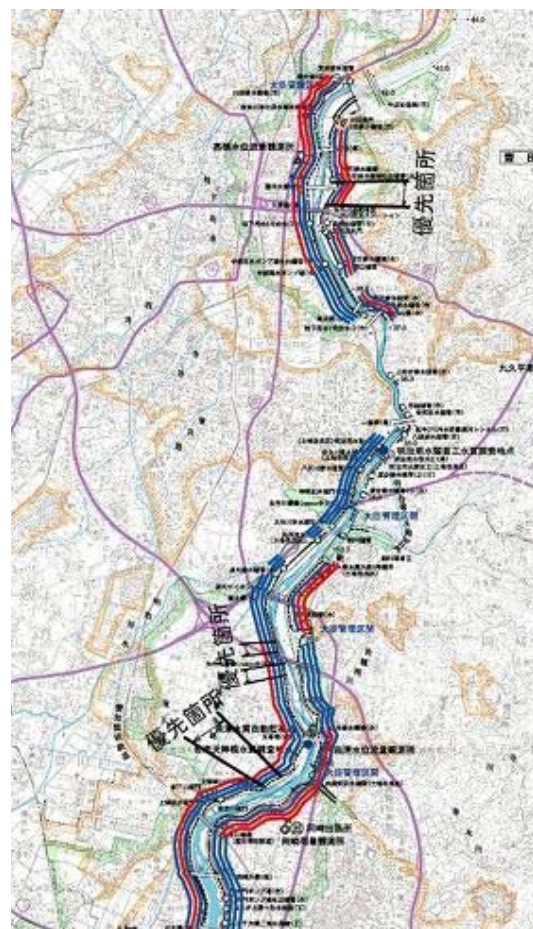
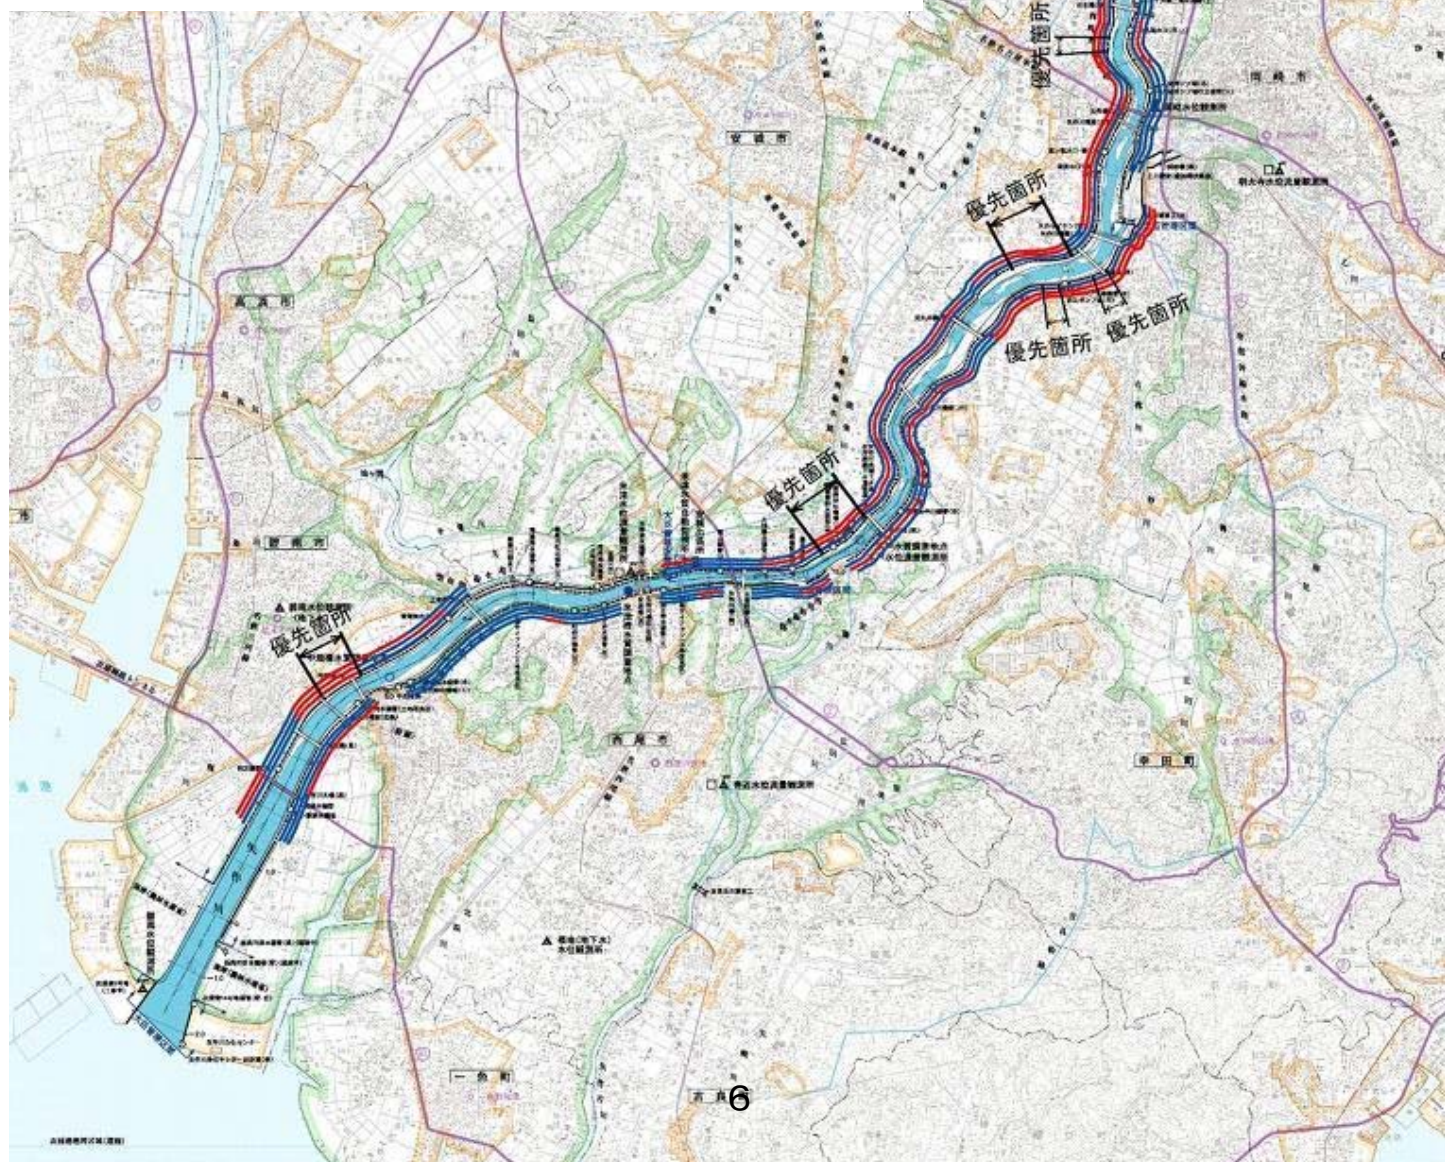
# 矢作川堤防詳細点検結果情報図

優先箇所  
↔ : 安全度が特に低かつ被災履歴のある箇所  
について優先的に対策を実施予定
