# 家下川本川移動阻害 合流部矢板処理箇所 【家下川モデル】

# 矢作川樹木処理工事 現地確認による処理箇所 【第12回WG指摘対応】

# 安永川排水樋門のコンクリート護岸覆土状況【第12回WG指摘対応】

# 矢作川渡合護岸補修工事 捨石・工事延長の縮小 【第12回WG指摘対応】

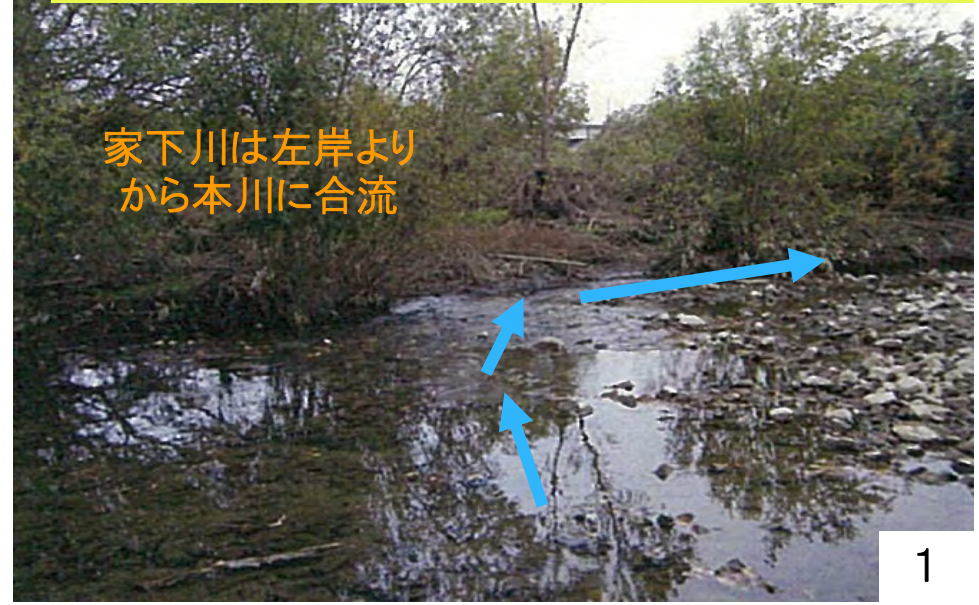
家下川は左写真の上流側で下記の様に本川に合流

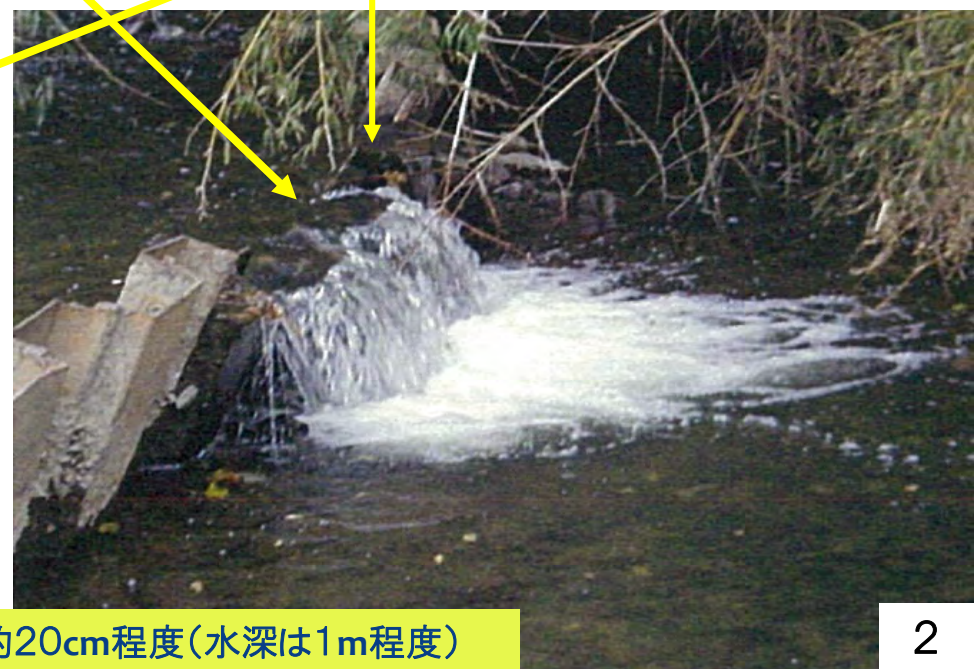
カット部分との落差は約20cm程度(水深は1m程度)

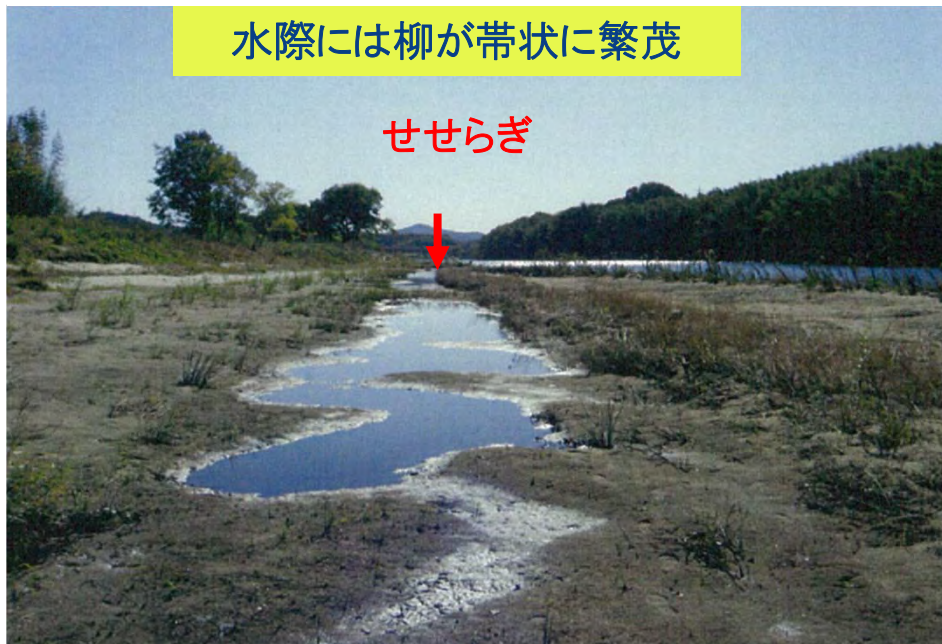
水際には柳が帯状に繁茂

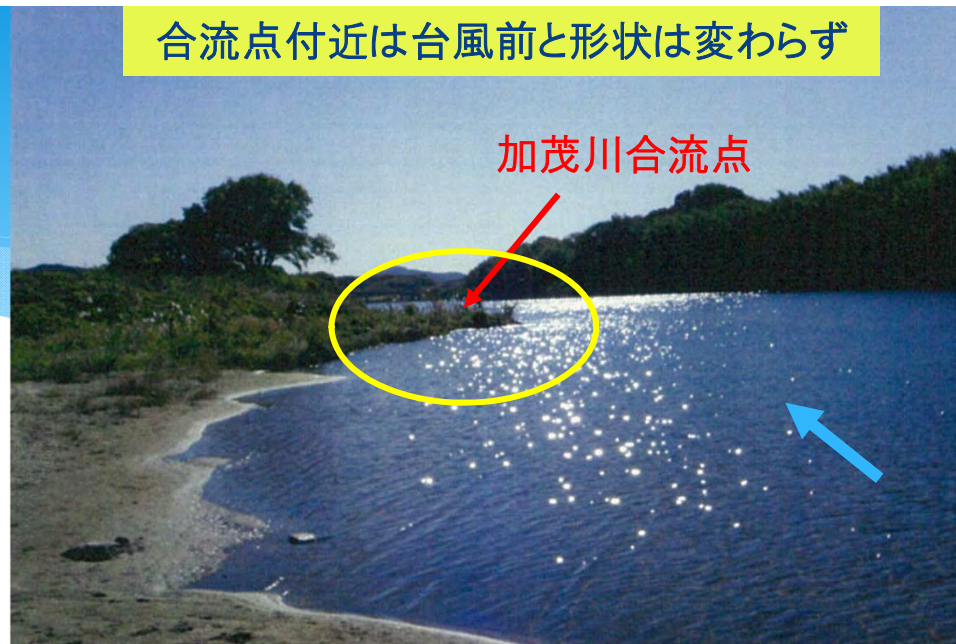
合流点付近は台風前と形状は変わらず

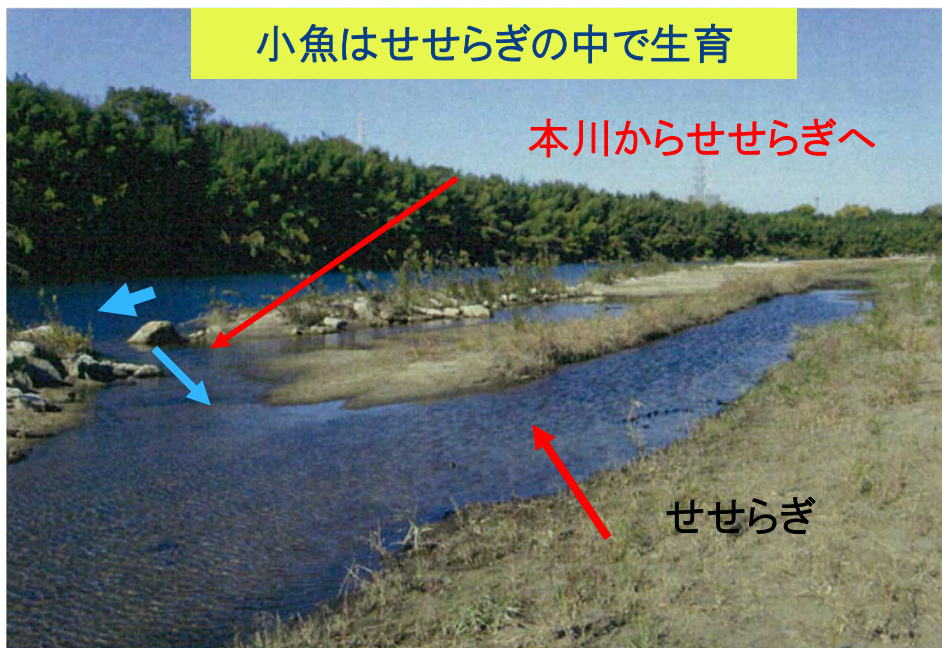
小魚はせせらぎの中で生育

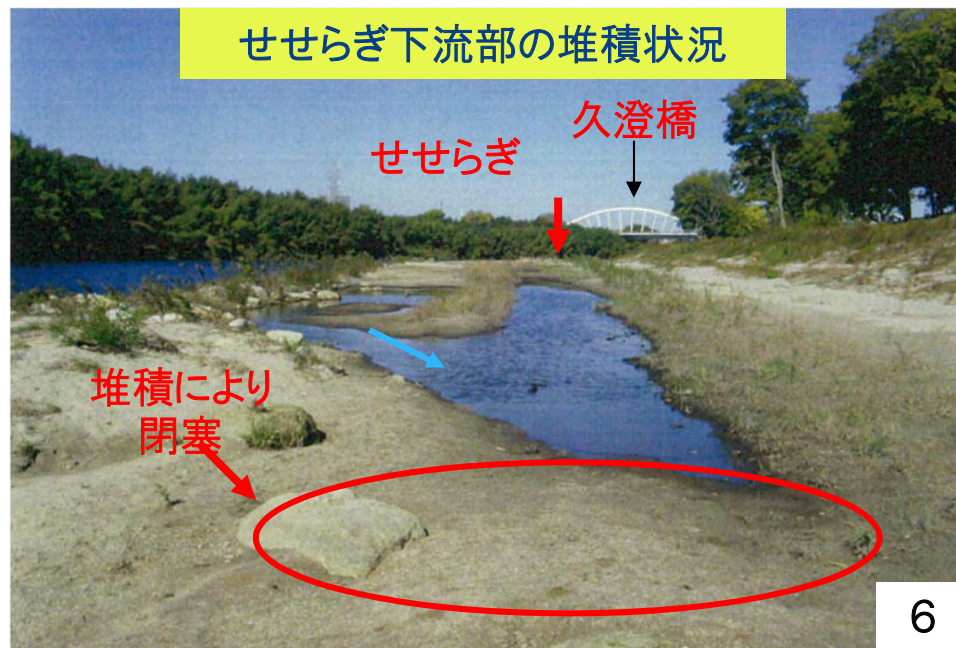
せせらぎ下流部の堆積状況

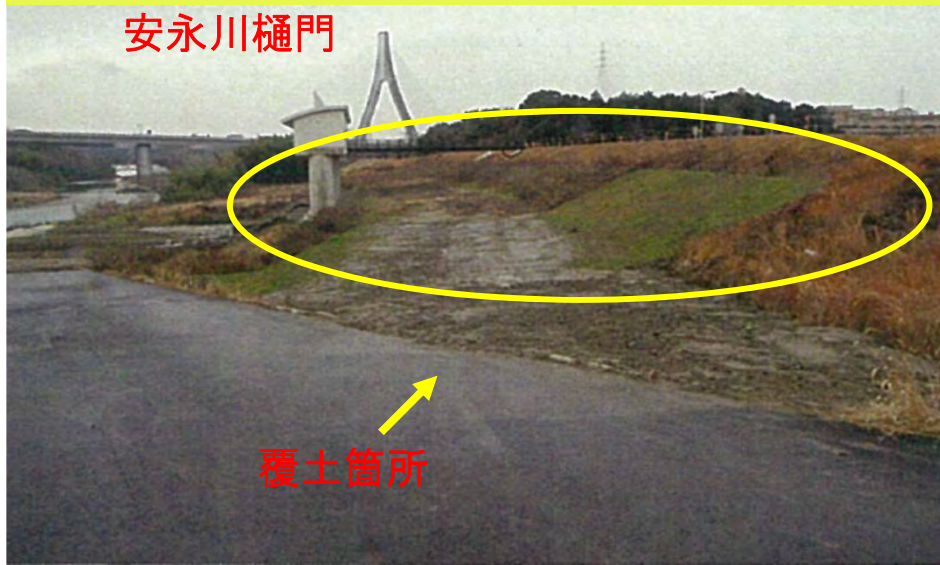
上流側の覆土箇所状況(上流から撮影)

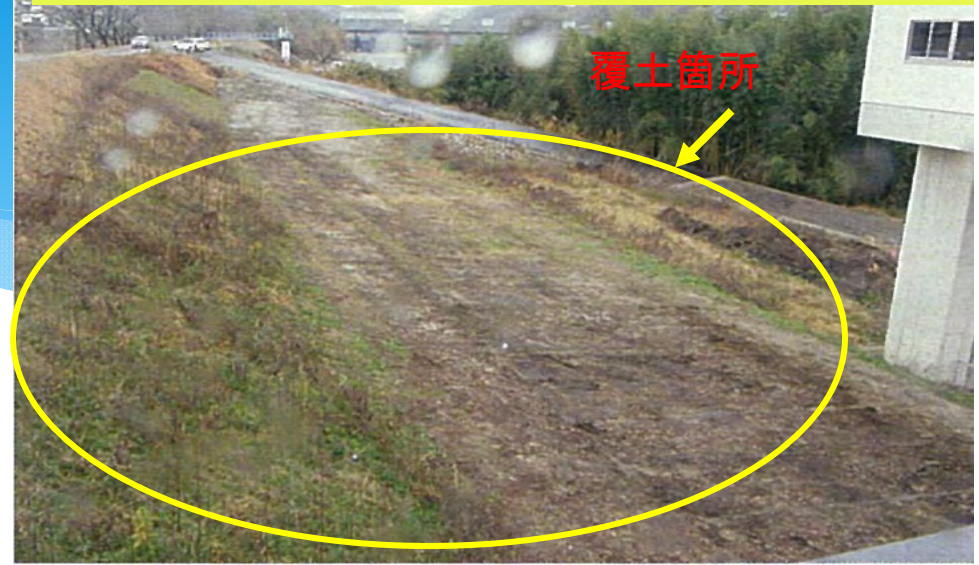
上流側の覆土箇所状況(下流から撮影)

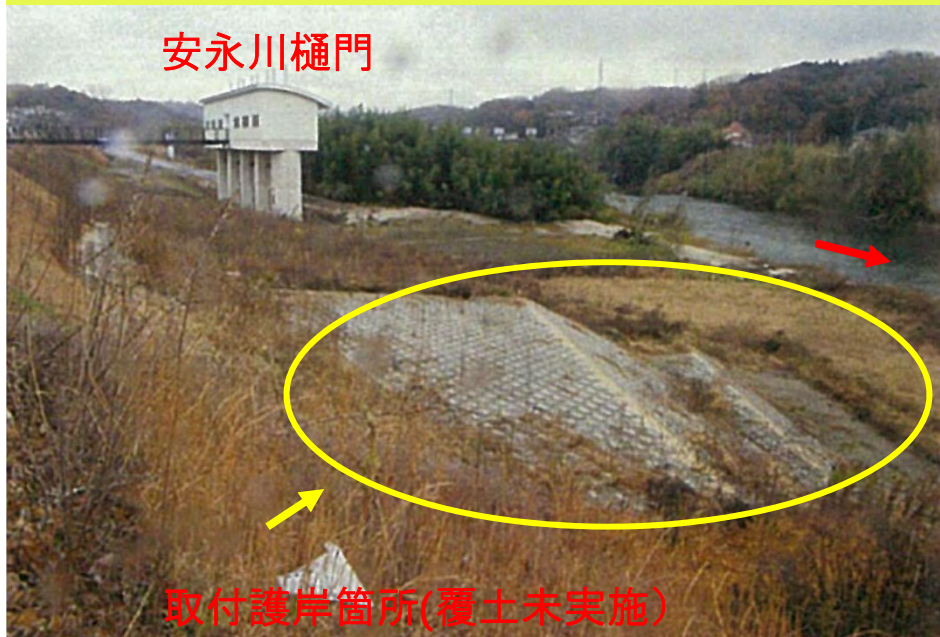
下流側の覆土未実施箇所状況(上流から撮影)

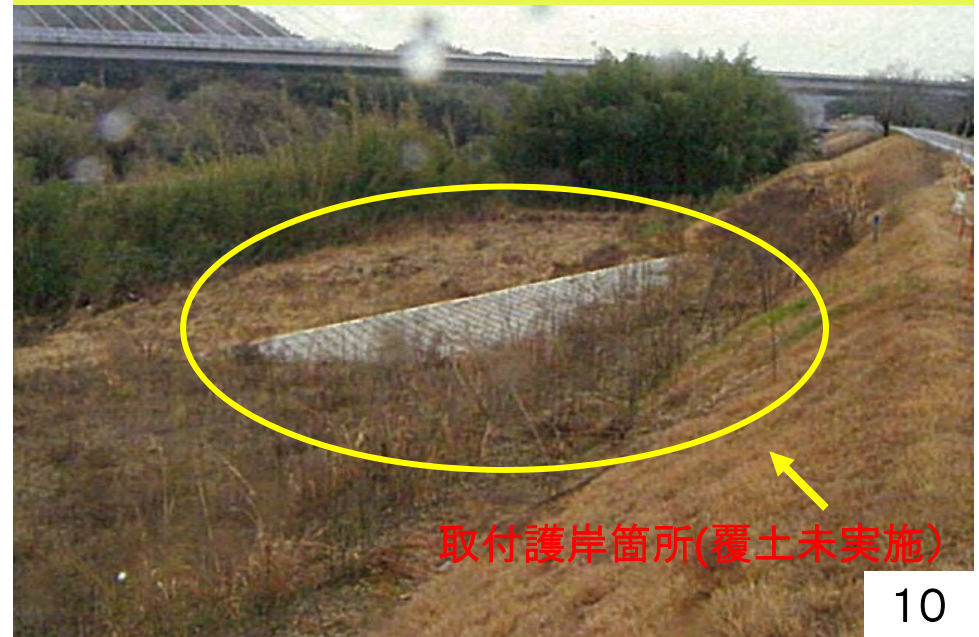
下流側の覆土未実施箇所状況(上流から撮影)

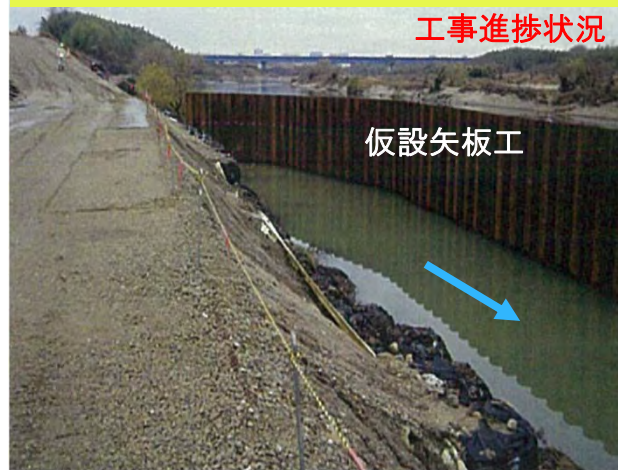
工事進捗状況

仮設締切矢板の施工状況

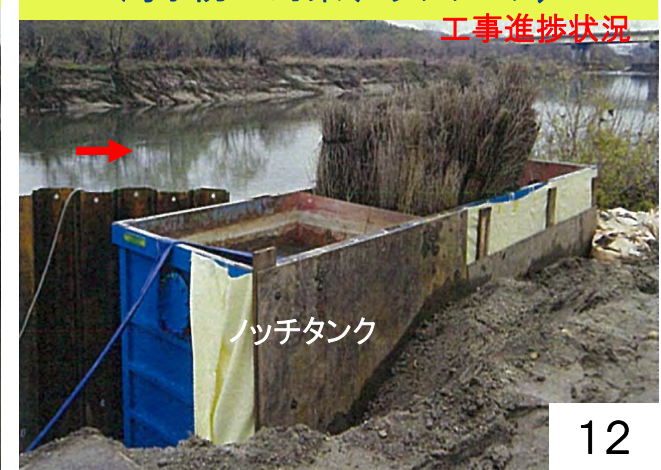
工事進捗状況

濁水防止対策(ノッチタンク)
