■家下川段差の現地確認状況 (2013年6月13日実施)

# 長池(ひょうたん池)～承水溝～家下川の高低差について

2013年8月20日の測量の結果 (大同大学 鷲見哲也)

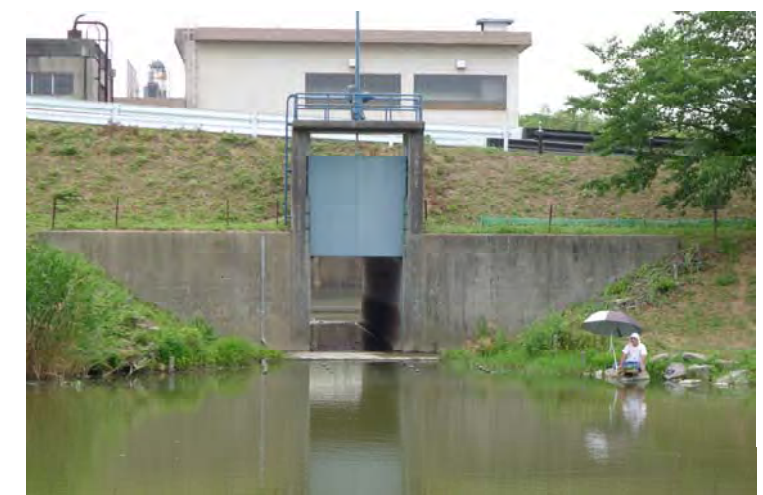
②承水溝－長池の段差 (長池側)

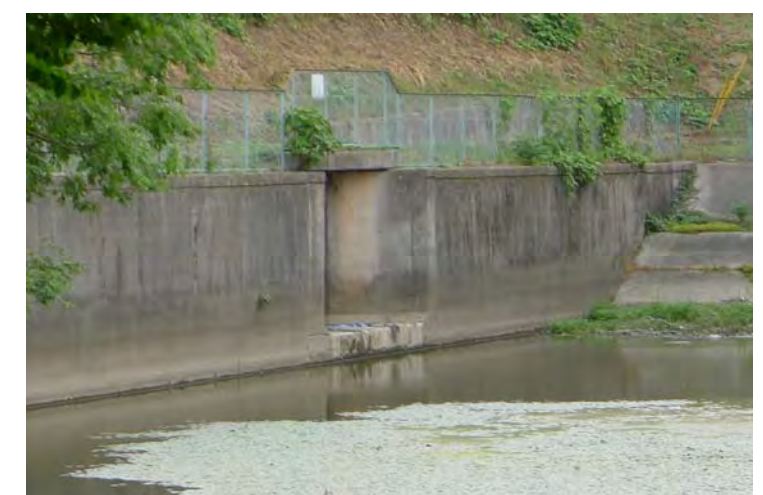
③承水溝－長池の段差 (承水溝側)

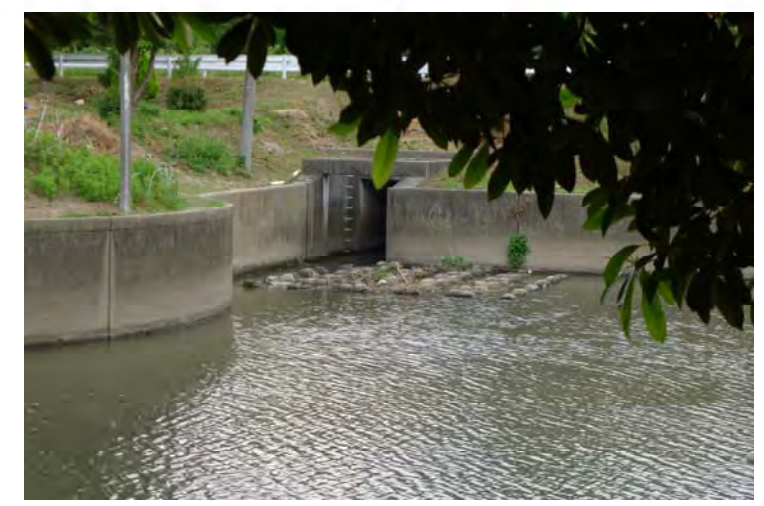
①家下川－承水溝の段差

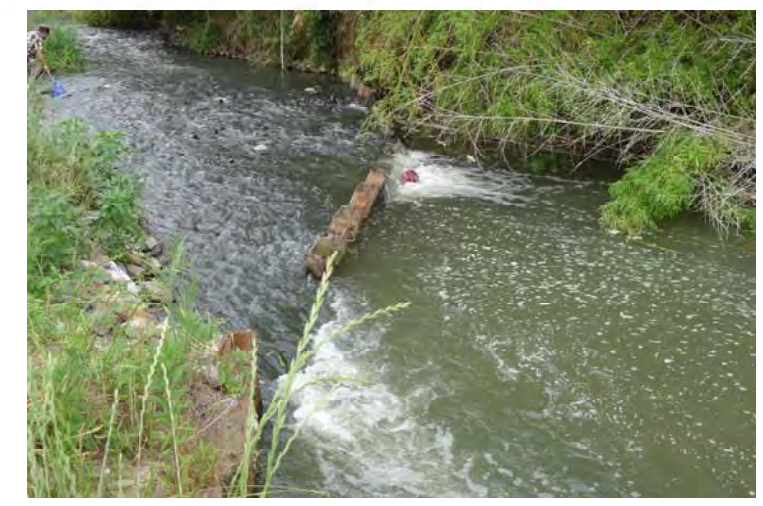
④矢作川本川合流部の段差改善カ所

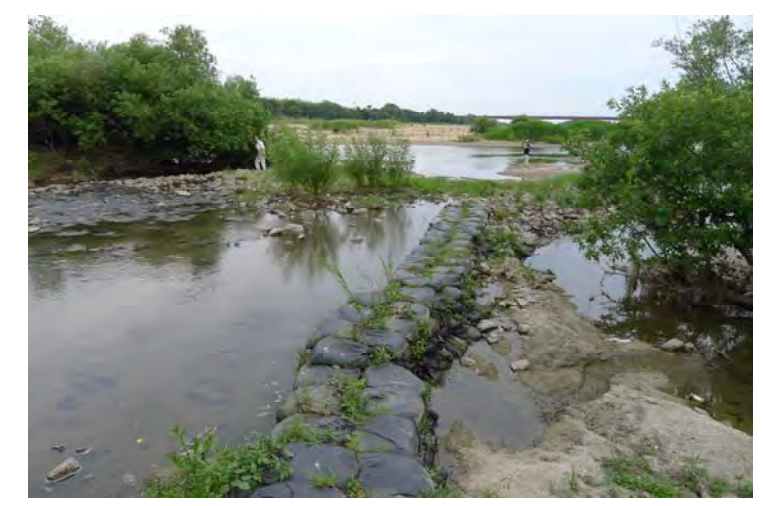
⑤矢作川本川合流部の導流堤設置カ所
