■家下川段差の現地確認状況（6月13日実施）

3. 河川の整備の実施に関する事項

(1) 家下川

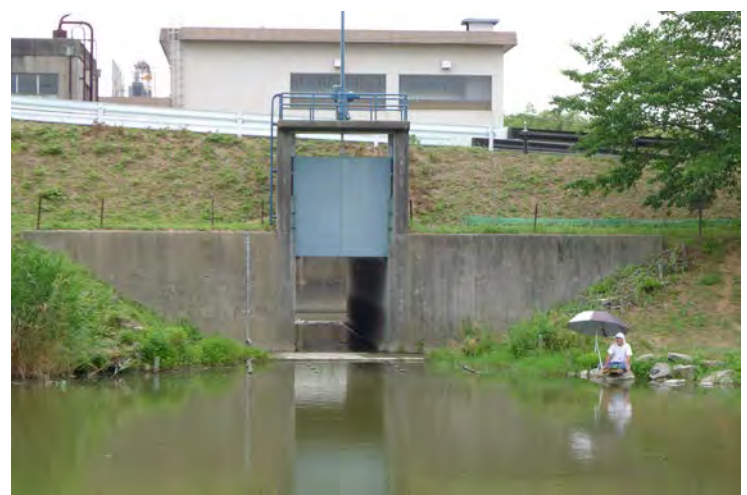
②承水溝－長池の段差（長池側）

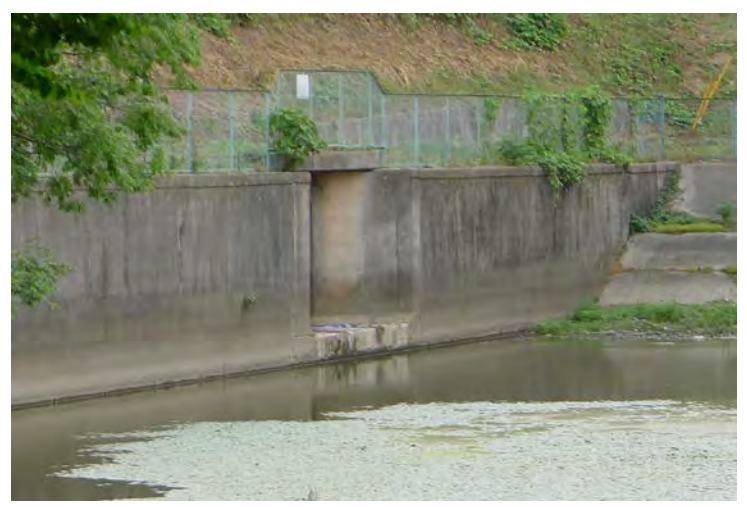
③承水溝－長池の段差（承水溝側）

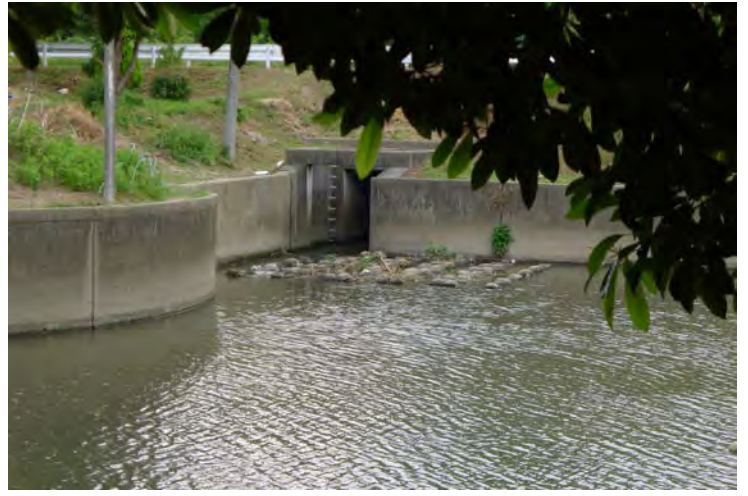
①家下川－承水溝の段差

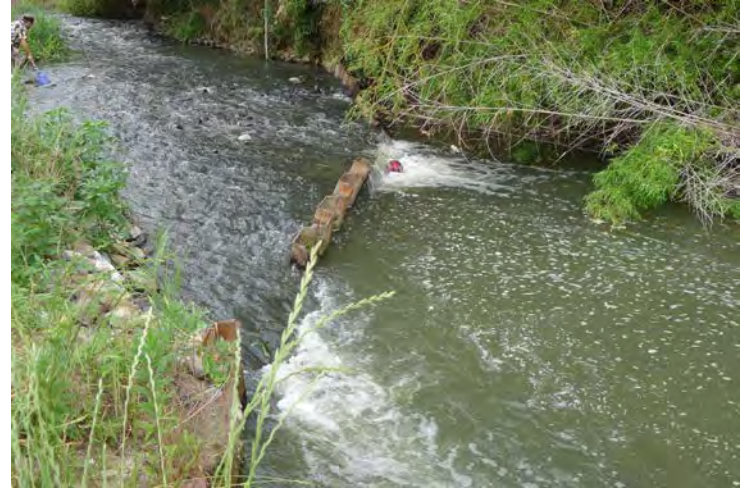
④矢作川本川合流部の段差改善カ所

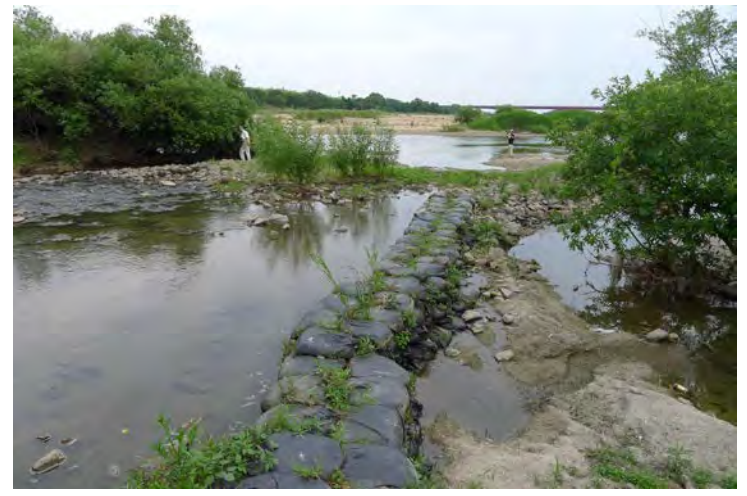
⑤矢作川本川合流部の導流堤設置カ所

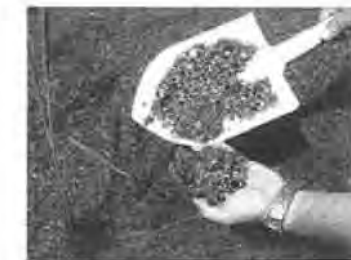
永覚地区、樹塚東町には、川底に多くの砂がある。矢作の砂に似た良質の砂だ。

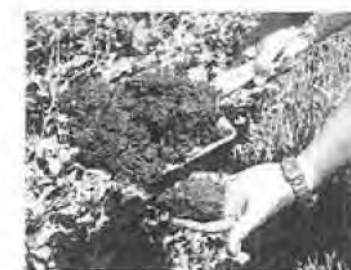
植物が生える場所では、土は良質、ミミズも多く住む。土質は農家の人も絶賛した。

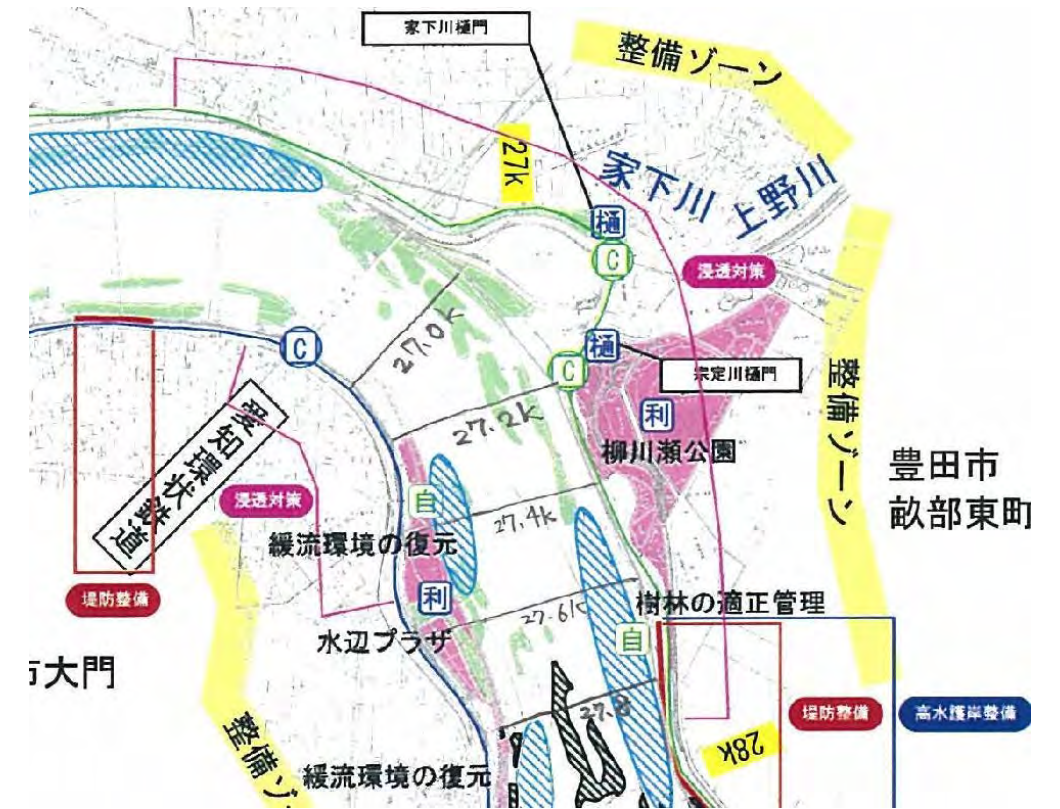
柳川瀬公園付近の地下水位は、標高 17.0~17.5m 程度と考えられる。
 地下水位と河床高の関係は、下図に示すとおり。

S.40→S.50 : 約 1.5m 低下 S.50→H.12 : 約 1.3m 低下 H.12→H.23 : 変動少ない
 ※27.4k 地点では、H12 年以降も最深河床高は低下し、左岸側の土砂堆積が進行

S.41 : -18.8~-19.4m → S.49 : -19.0~-19.2 → H.11 : 17.4~-18.3m
 調査場所は異なるが、S.41 年から平成 11 年の間で、水位は低下していると考えられる。
