矢作ダム堤体評価について

矢作ダム管理所
管理係 鳥山 智弘

平成17年度・平成18年度 矢作ダム堤体評価検討会

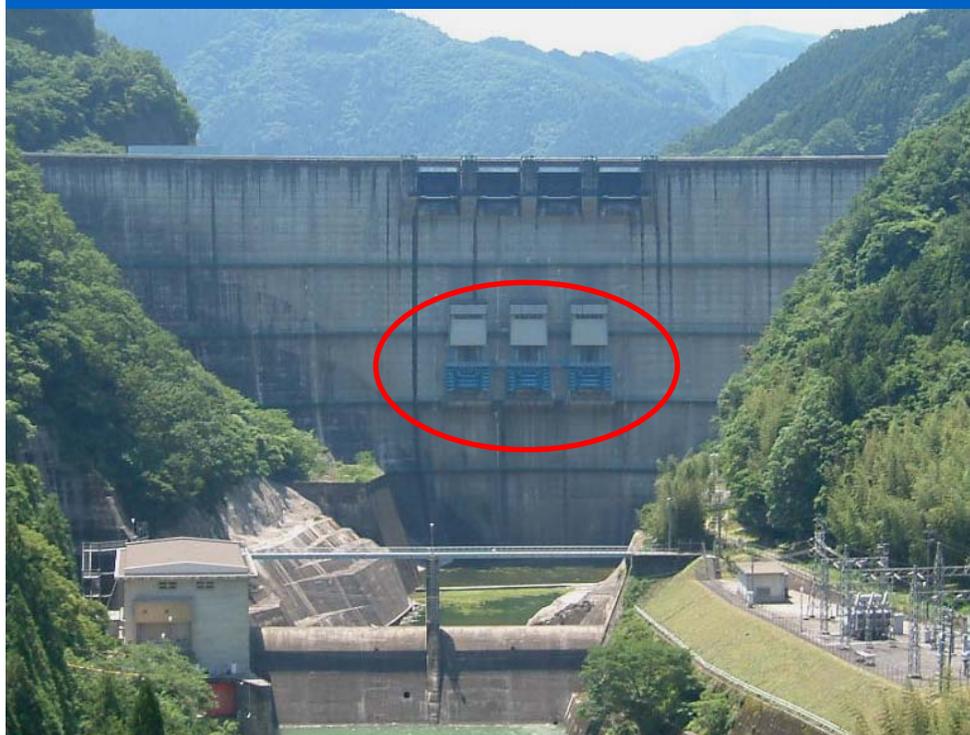
上流部

常用洪水吐ゲートの支枠から漏水が認められる

ゲート部分の漏水量・水質調査等を継続し経過観察

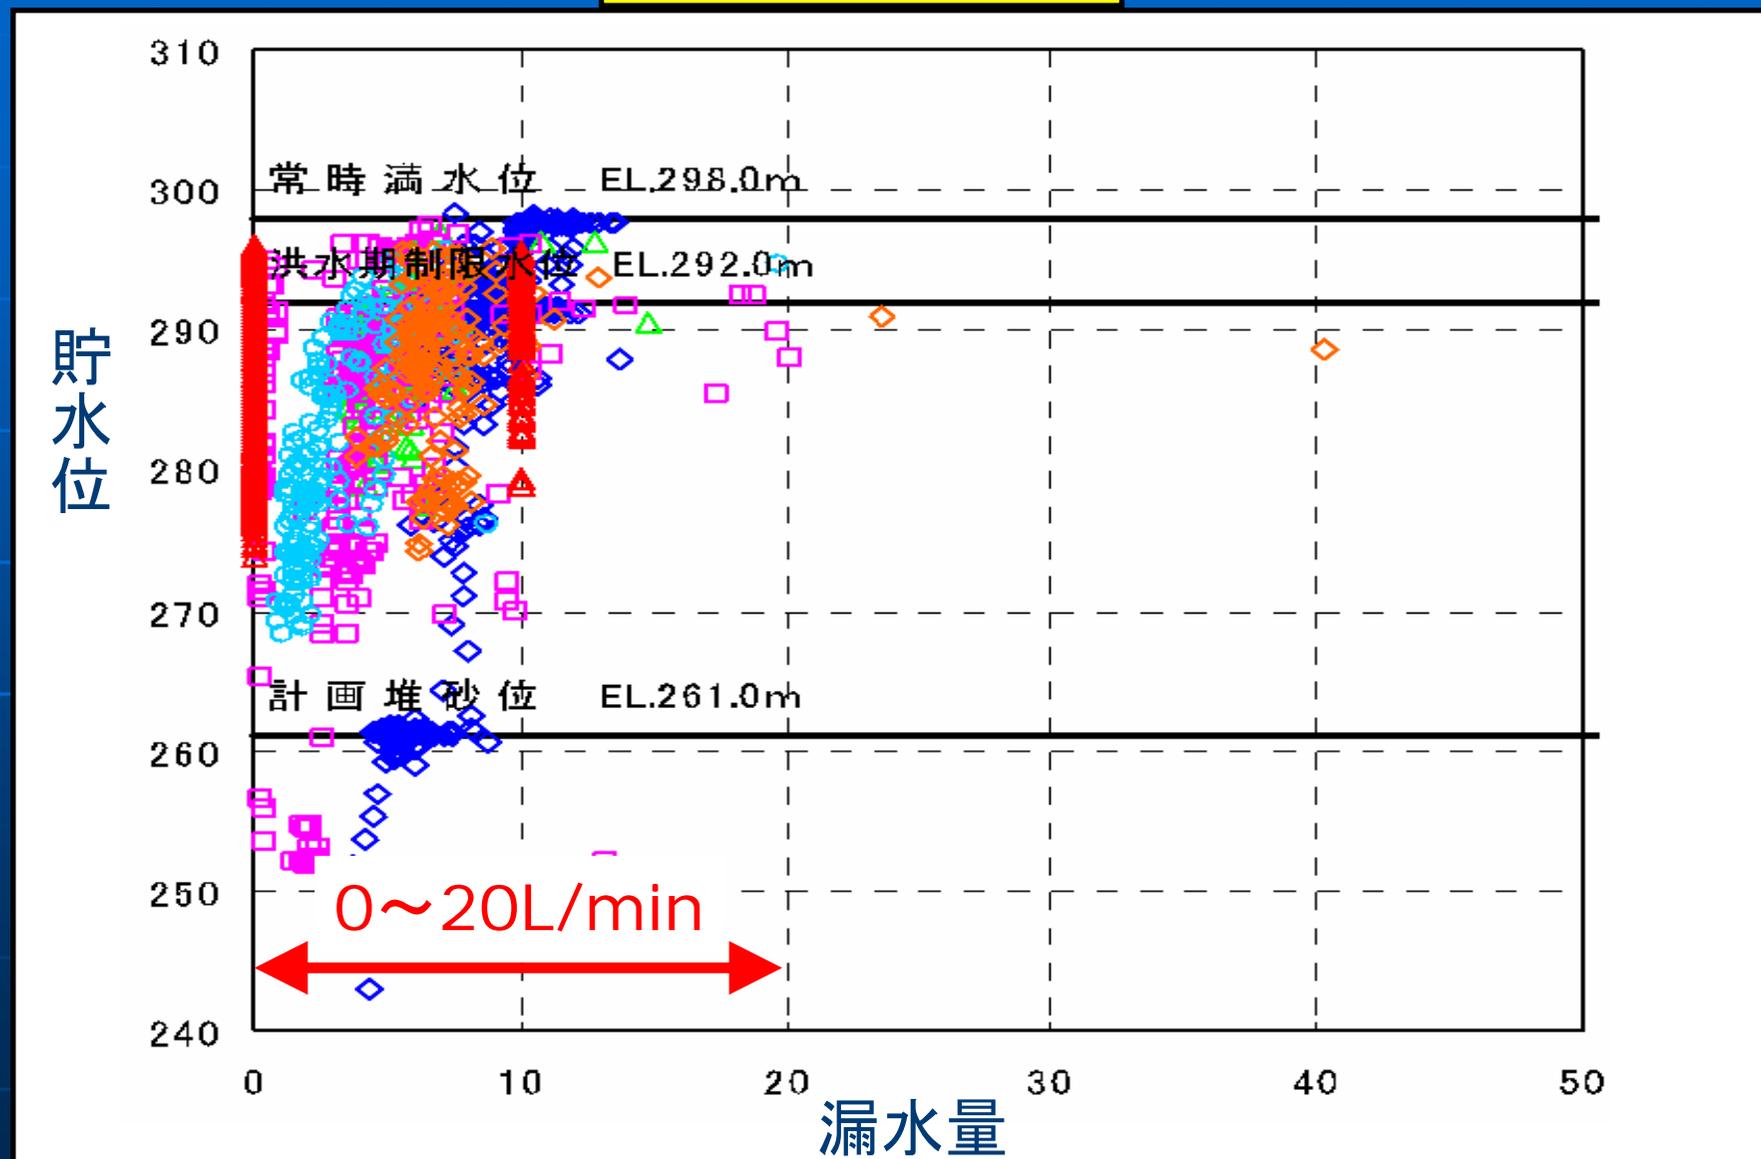
①漏水量の整理

温度、貯水位に連動しており、異常なトレンドは見当たらない。

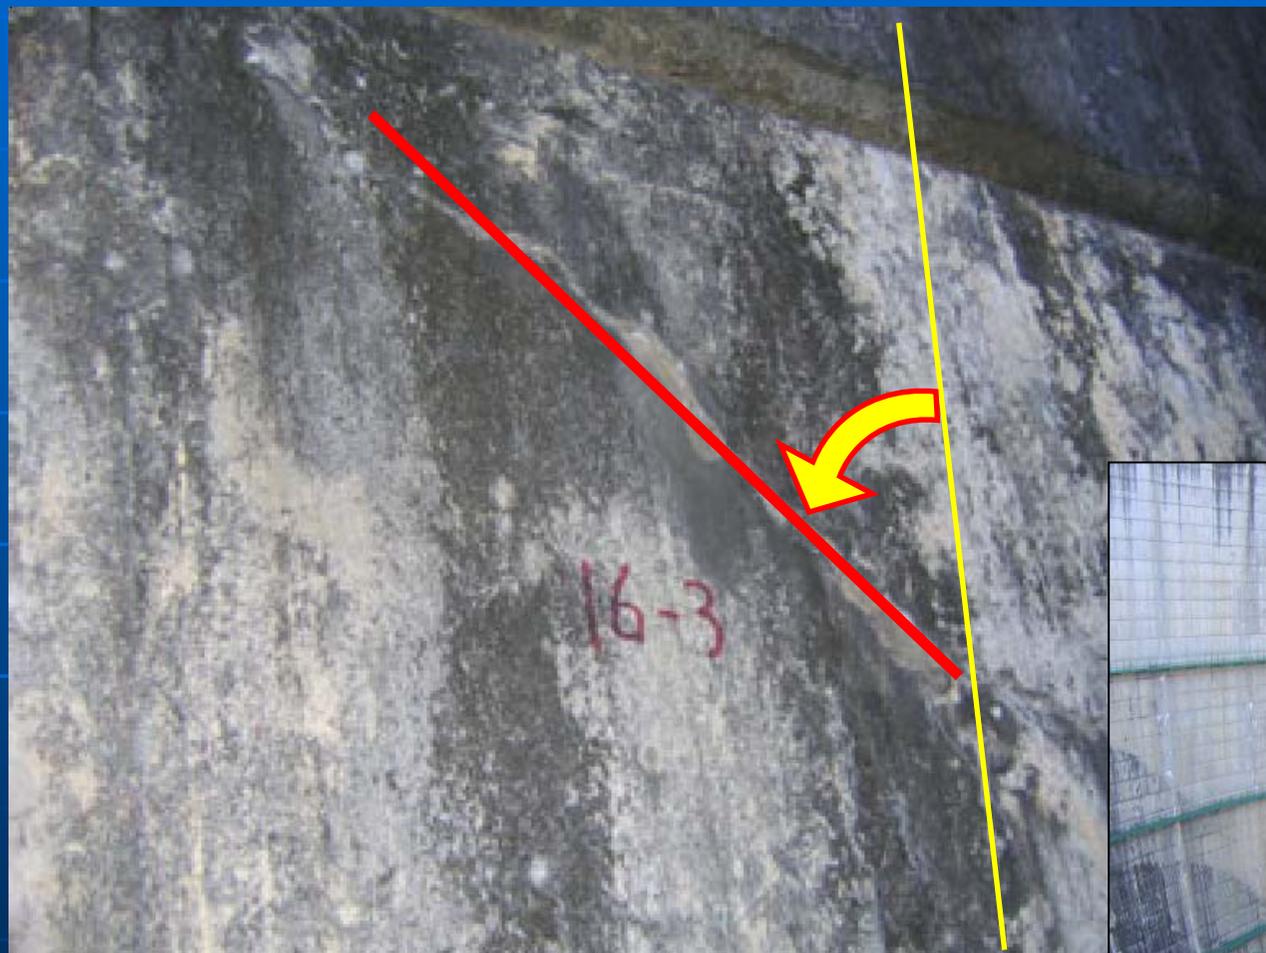
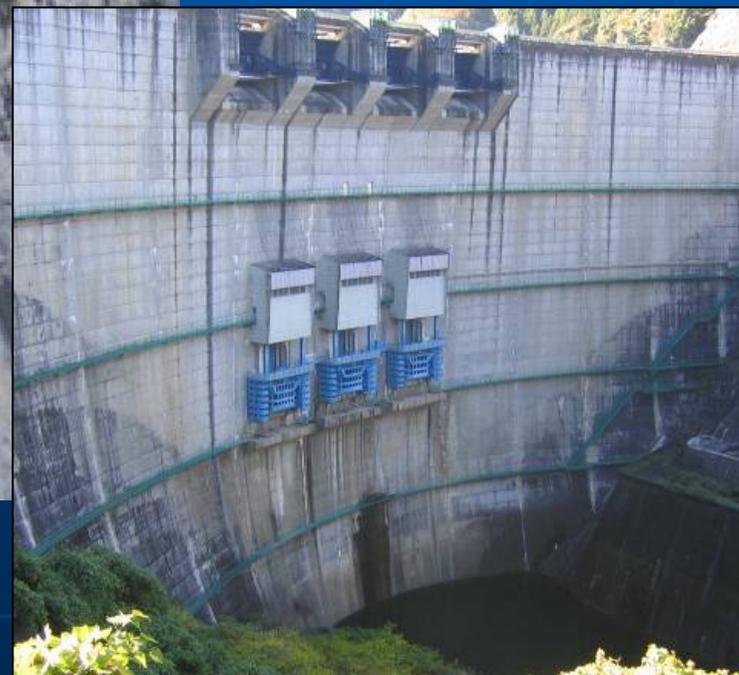
①クラック調査

クラックは閉塞しており、コンクリートは劣化していない。

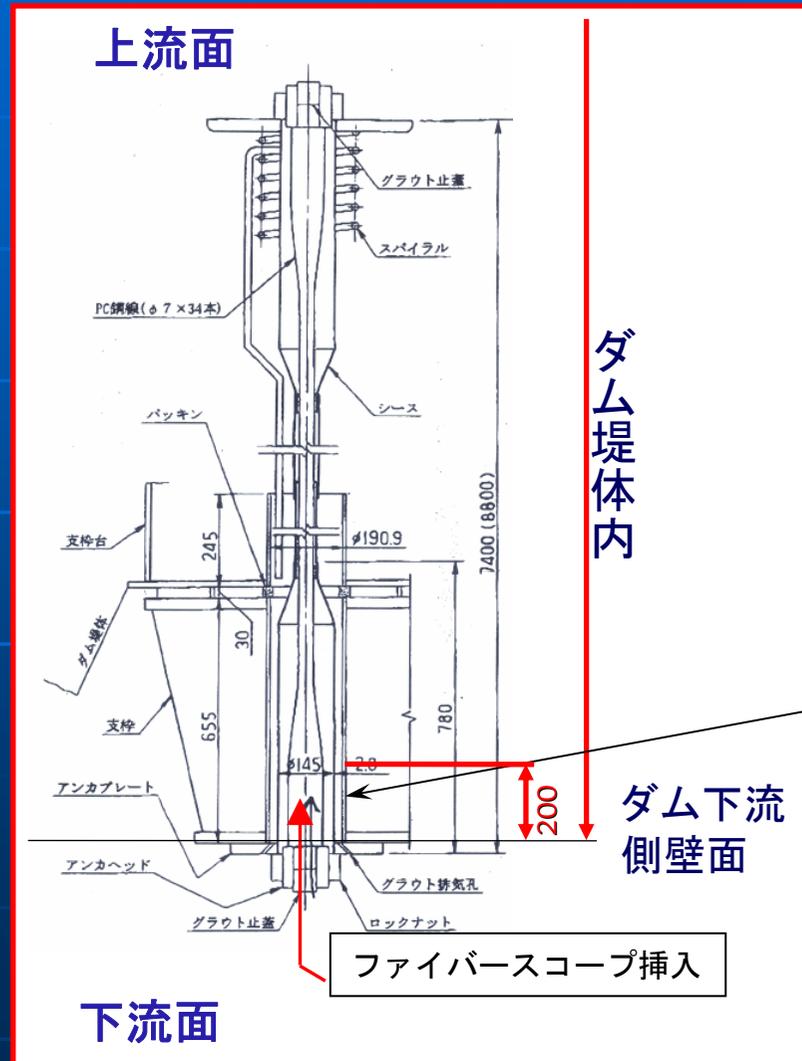
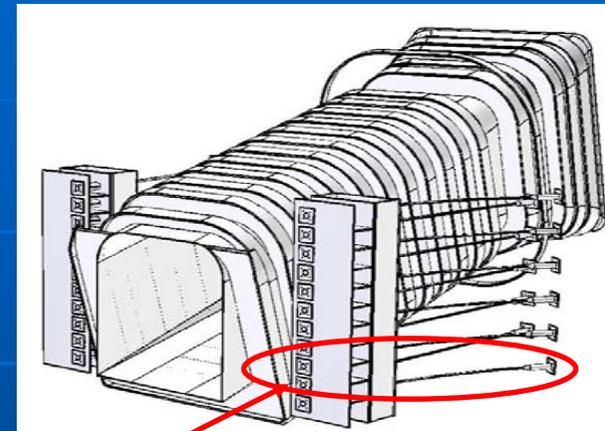
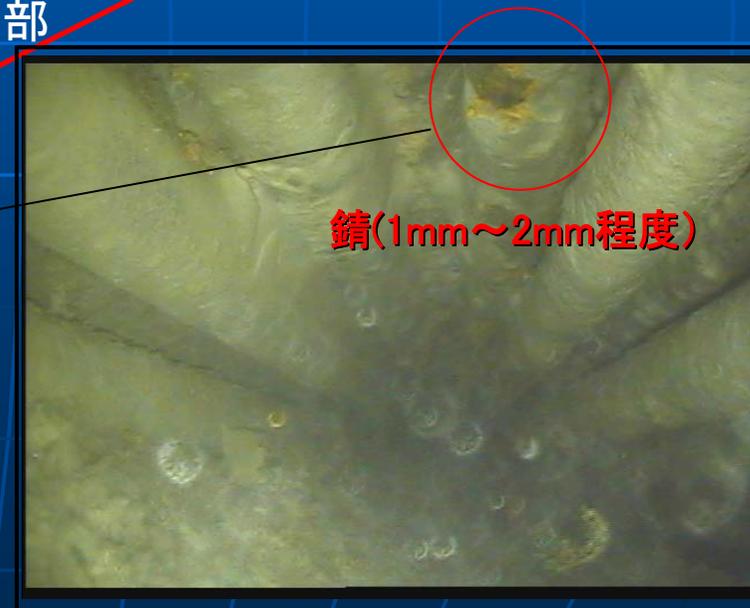
①PC鋼線の錆等の損傷調査

1mm～2mmの錆が見られた。

現段階では、錆は認められたが、1mm～2mm程度であるため、現状は問題は無い。

しかしながら、現状より進行すると、強度を下回る恐れが発生する。

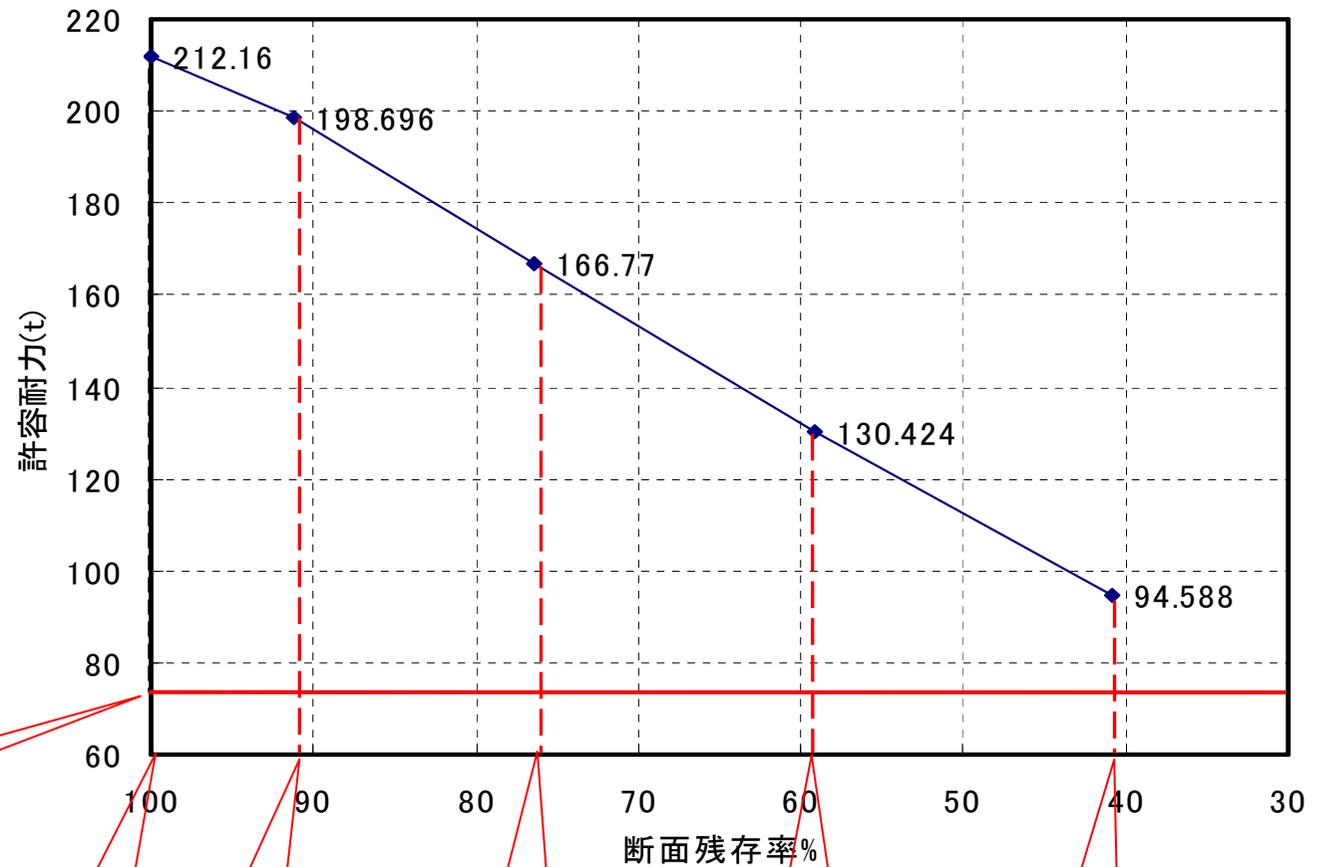
②室内における強度試験(PC鋼線(単線34本当り))

4mm相当の錆でもPC鋼線は強度を満たしている。

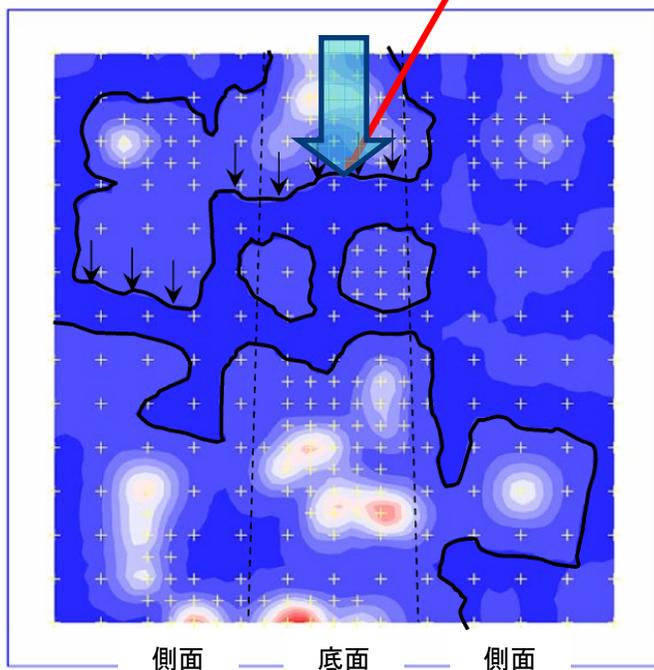
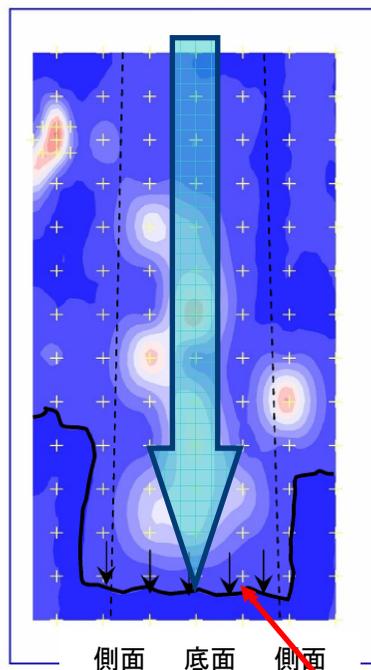
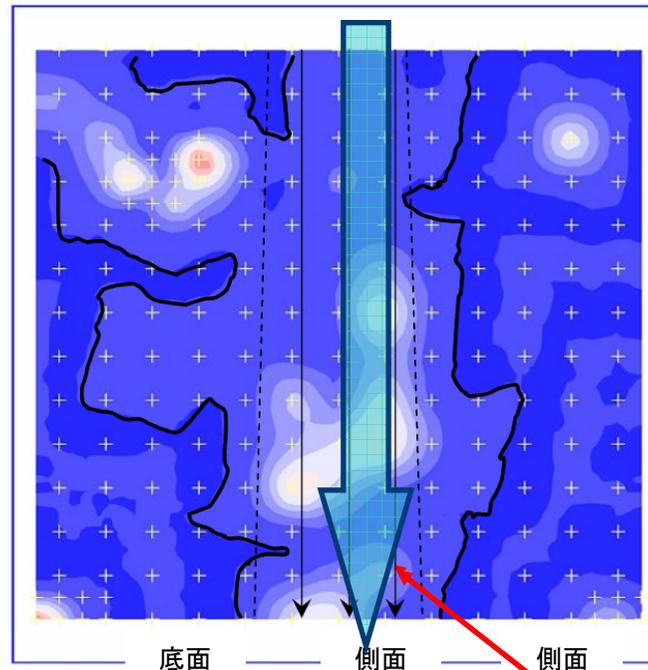
①インパルスハンマーによる空隙調査

空隙が連続していない

連続した空隙

放流管周辺に空隙がある事が判明

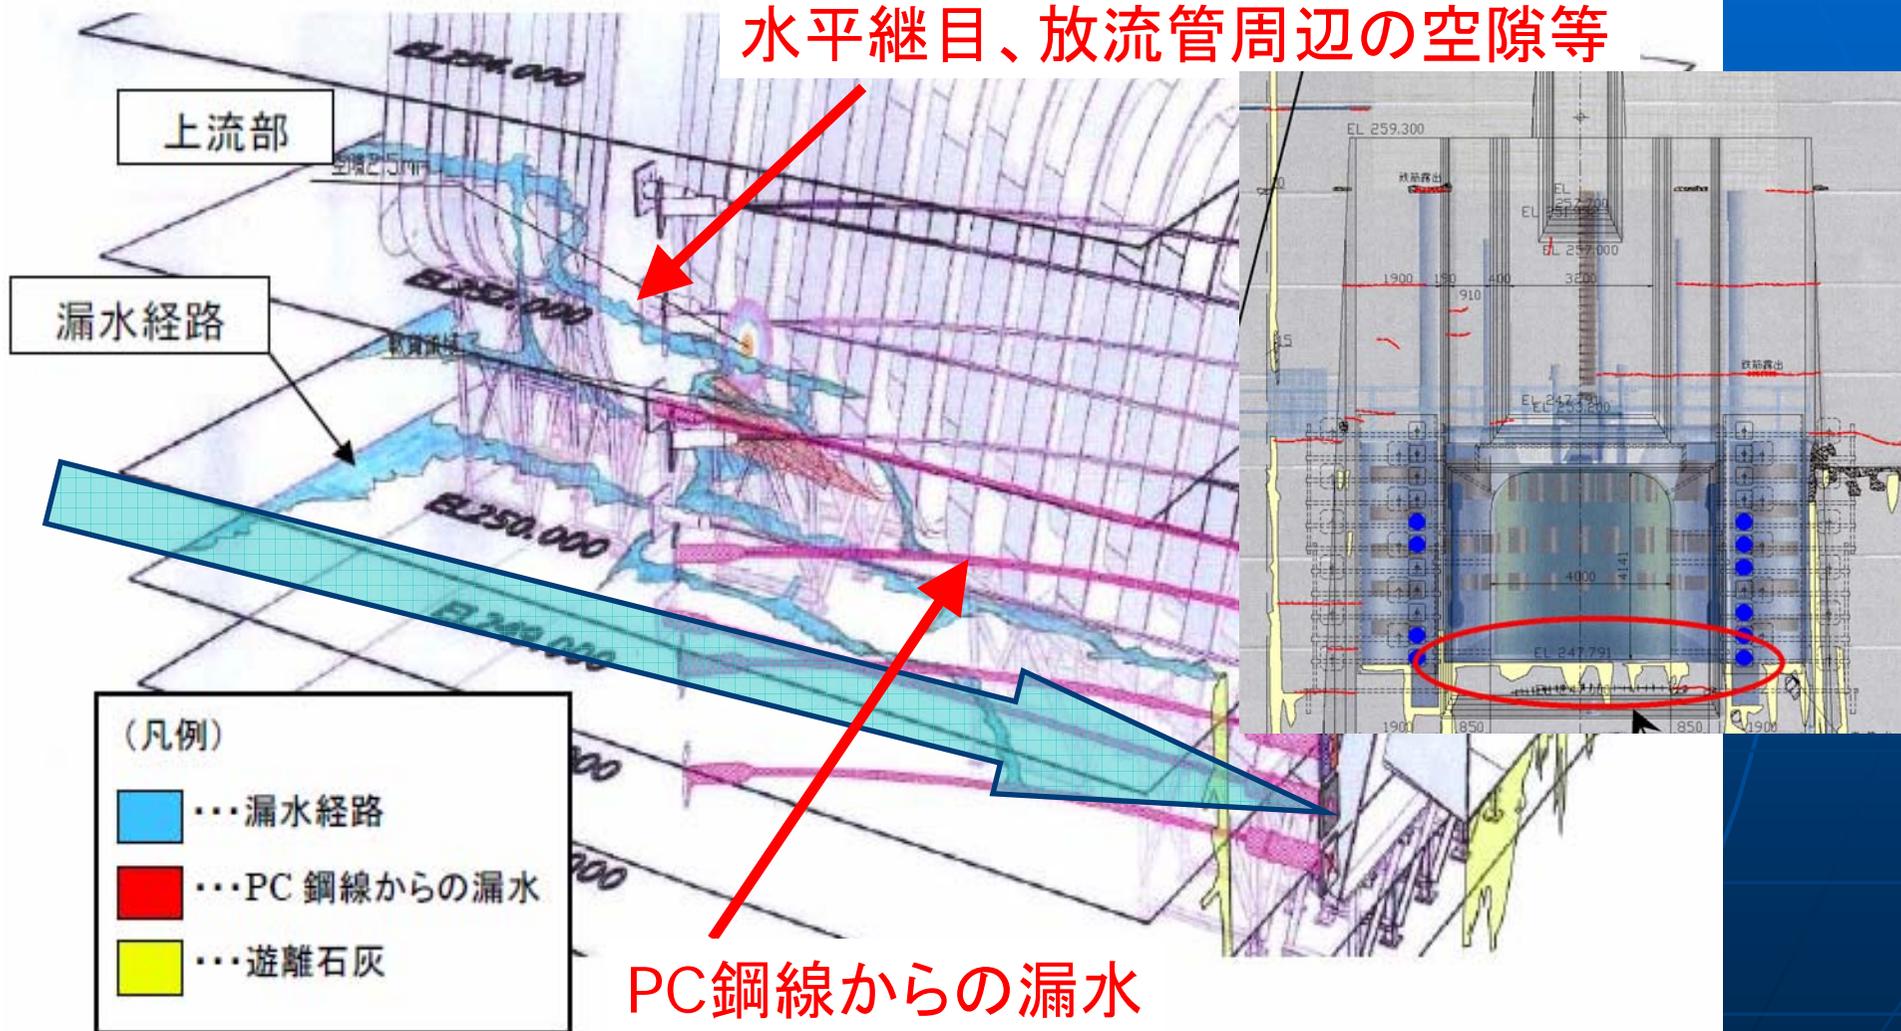
②漏水経路の推定

水平継目、放流管周辺の空隙等

空隙、PC鋼線等を経路とし、下流まで漏水している
