平成 1 9 年 3 月 2 5 日に発生したスラッシュ雪崩の調査結果について

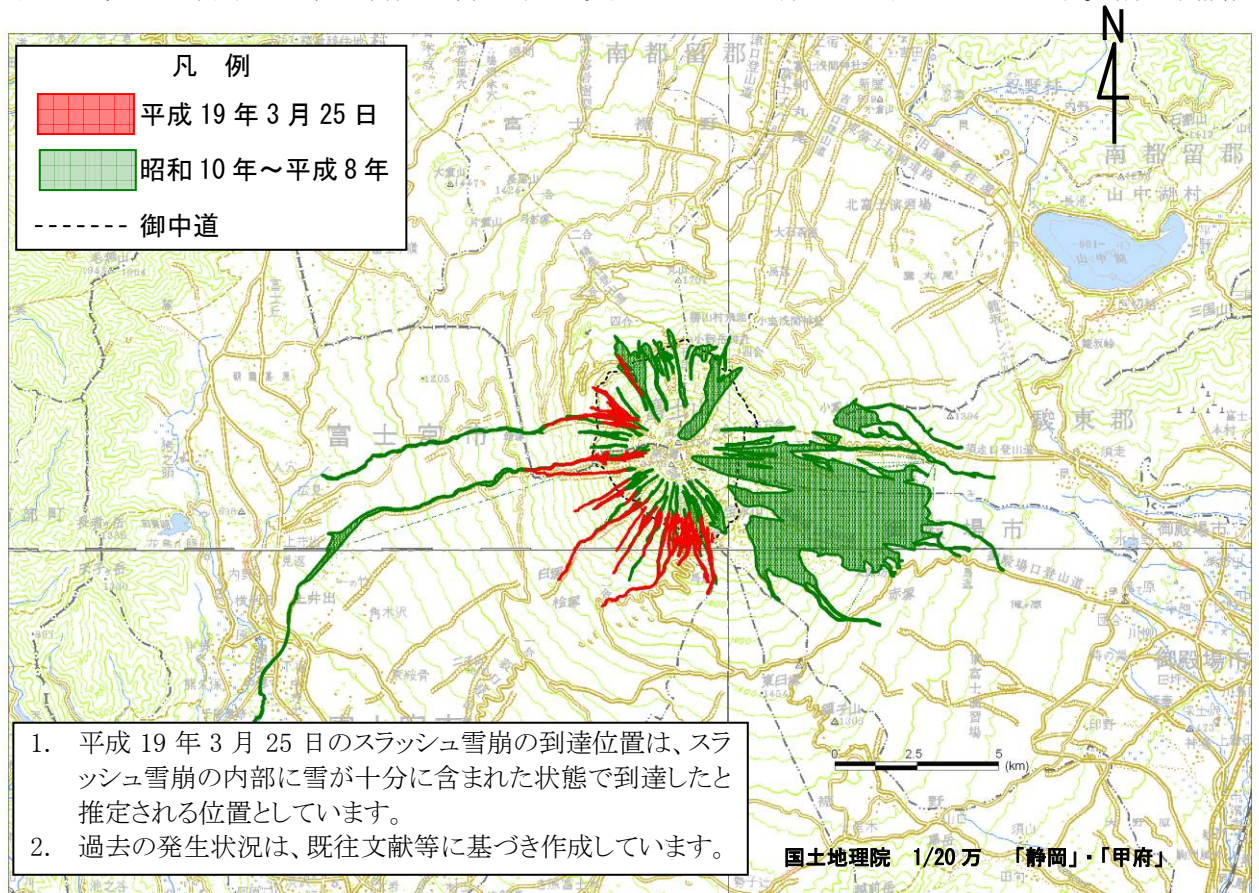
(図) スラッシュ雪崩の発生状況

昨年富士山周辺で発生したスラッシュ雪崩の発生状況は次の図のとおりです（赤色箇所）。

富士砂防事務所管内では、7 溪流（20 沢）でスラッシュ雪崩の発生が確認されました。スラッシュ雪崩は標高 2,700～2,900m 付近で発生し、標高 2,400～1,400m 付近の下流域にまで到達していることがわかりました。

図には、過去（昭和 10 年～平成 8 年）の発生状況についても合わせて表示しています。（緑色箇所）

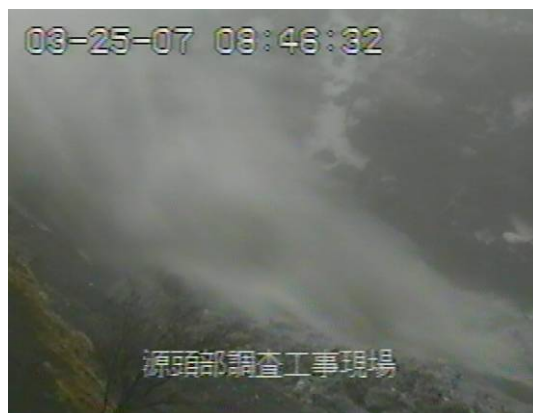
(写真) 撮影されたスラッシュ雪崩の映像

平成19年3月25日富士山大沢崩れで発生したスラッシュ雪崩の現象を、富士砂防事務所が設置した監視カメラで撮影しました。カメラ映像では、3月25日午前8時～12時頃までに6回のスラッシュ雪崩が確認されており、8時1分頃と8時46分頃に発生したものは比較的大きな流れでした。カメラ映像を解析した結果、8時1分頃と8時46分頃に発生したスラッシュ雪崩の先頭部の速度は以下のとおりでした。

| 発生時刻 | 先頭部の速度 |
|---|---|
| 8:01 | 約 23m/s (83km/h) |
| 8:46 | 約 25m/s (90km/h) |
