国土交通省 中部地方整備局

橋梁点検のポイントについて

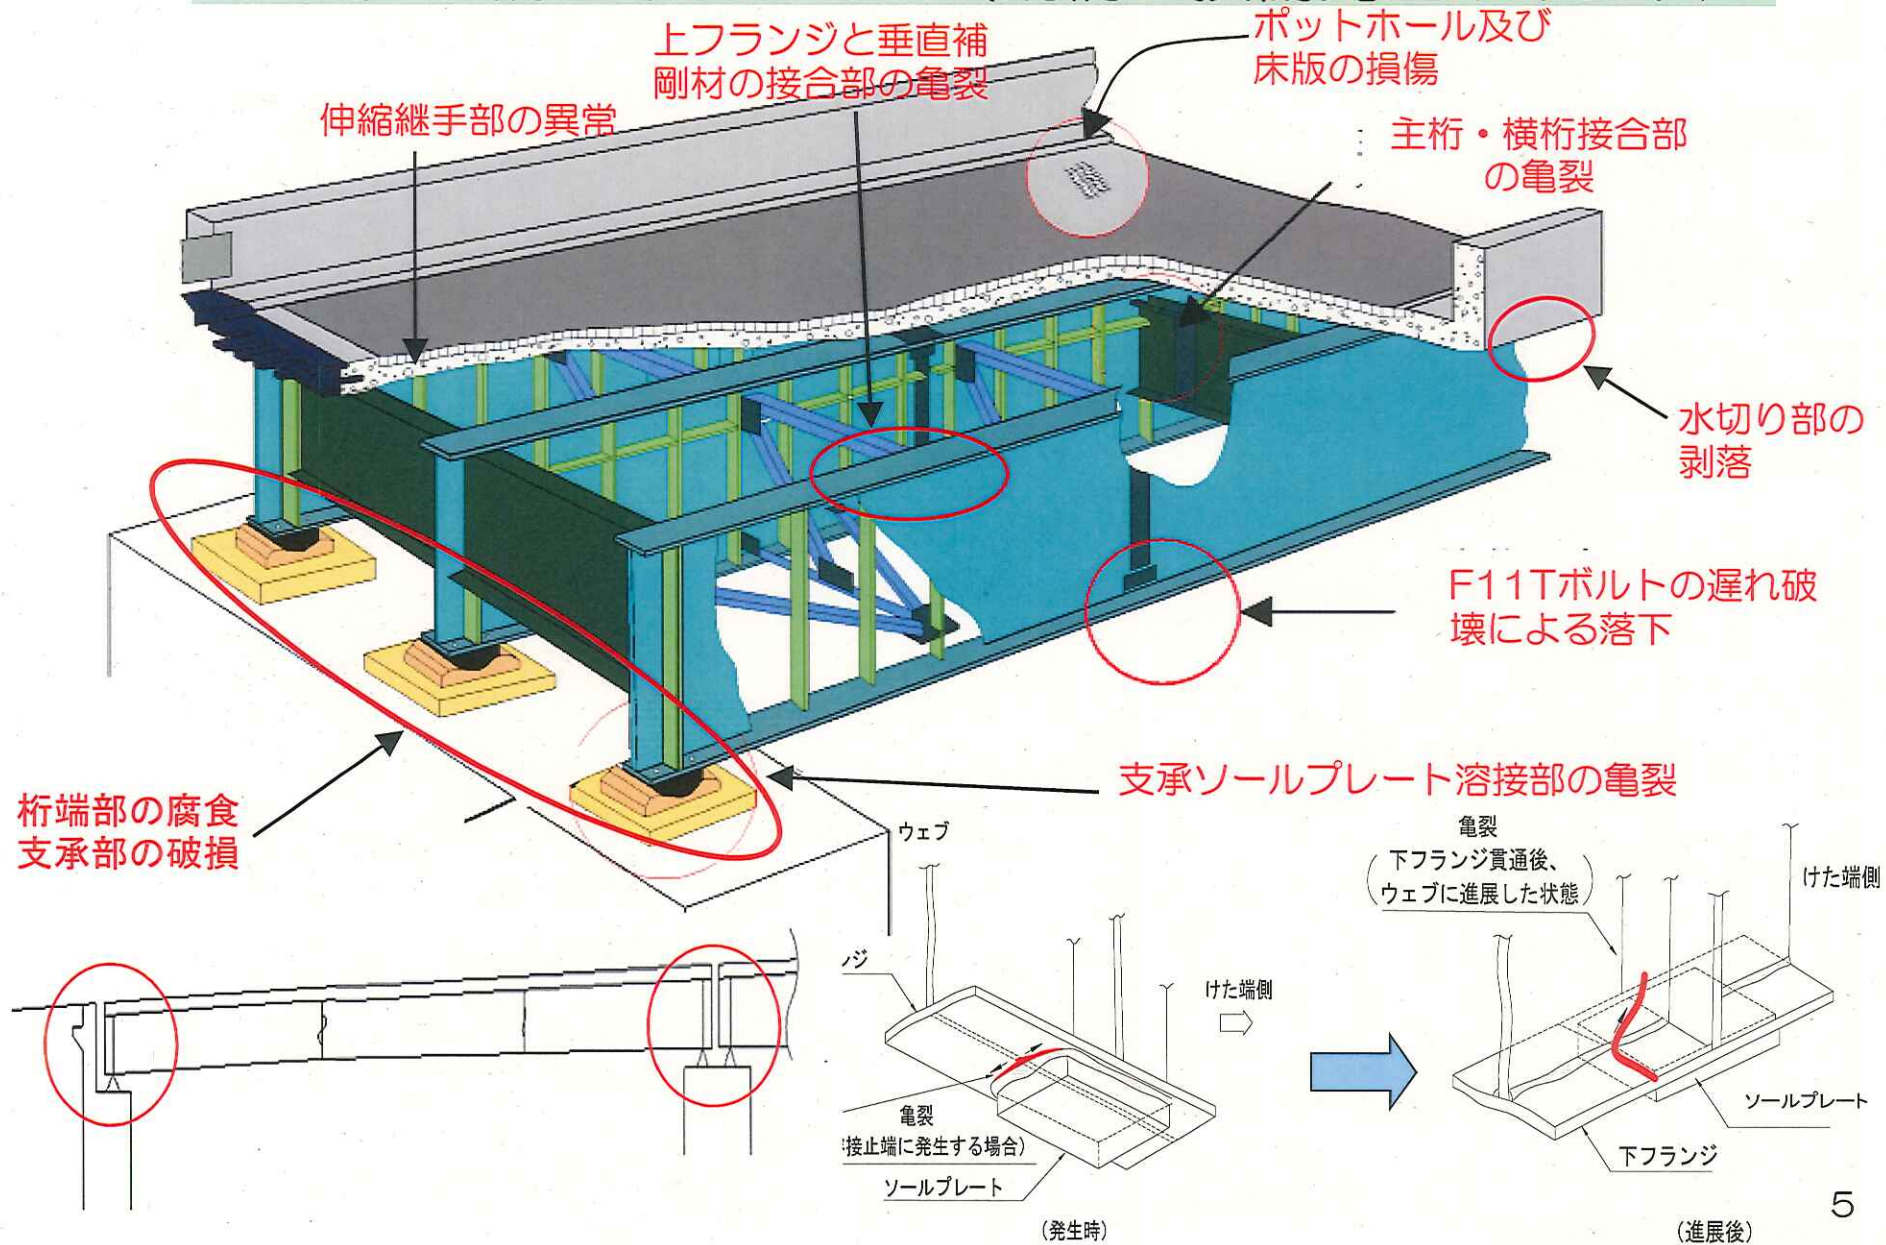
1-4. 予備知識として (鋼橋の損傷発生ポイント)

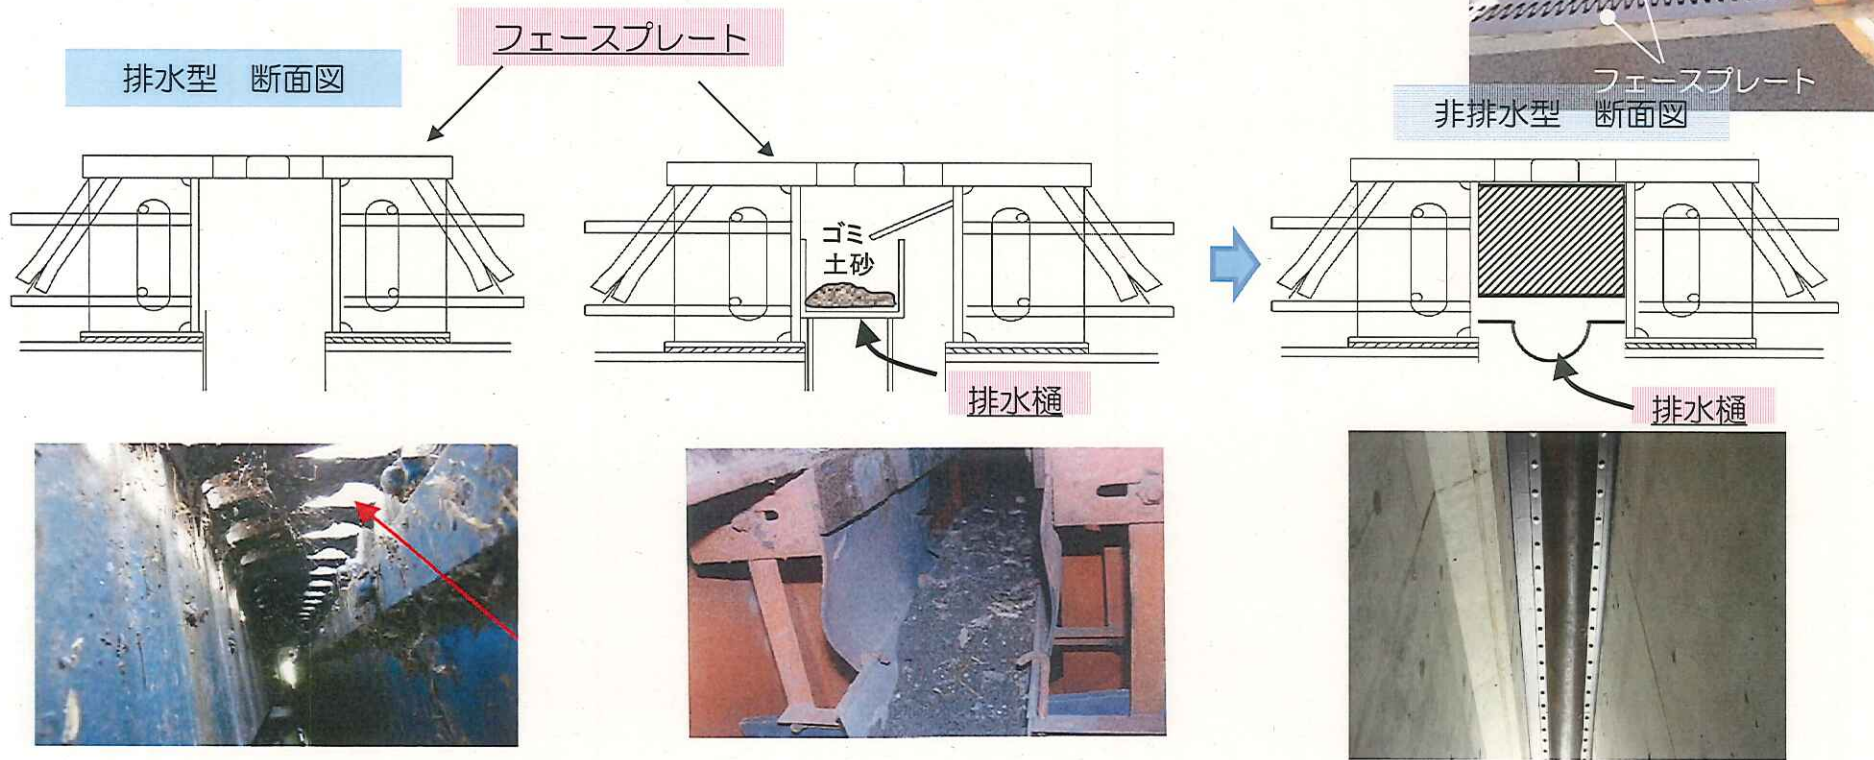
排水型は、遊間に止水ゴムなどが無く、下から除くと、空が見えます。
雨水・土砂等が流れ落ちてしまいます。

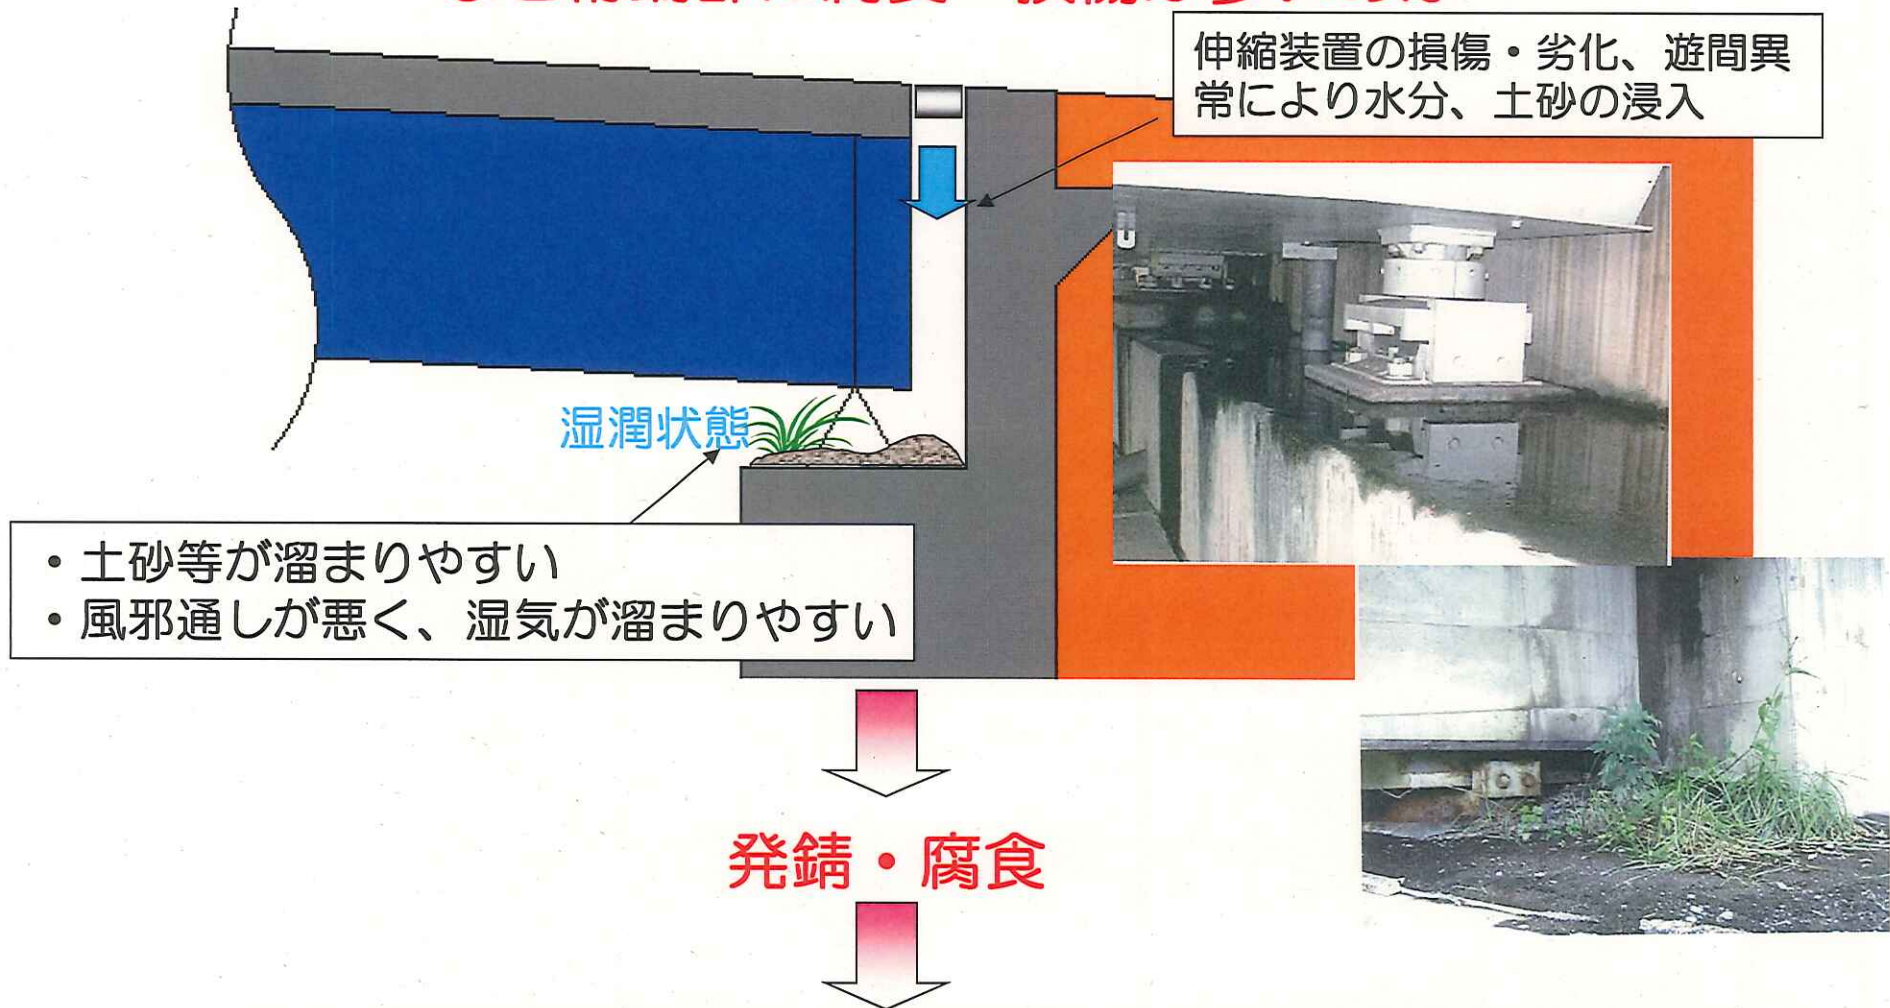
さらに進行すると亀裂に発展 (凍結防止材により進行が加速すること)

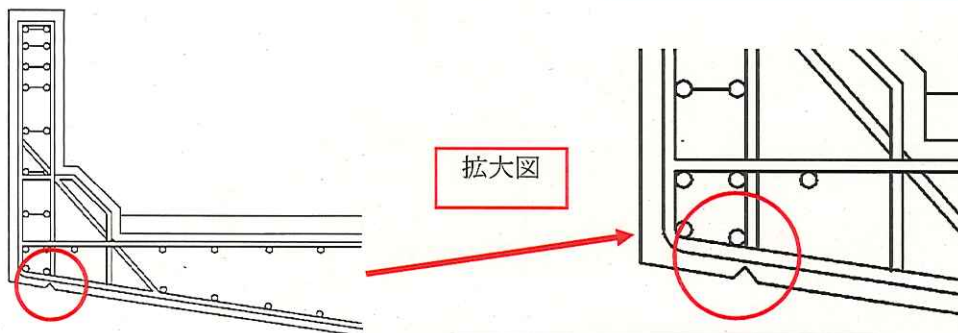
かぶり不足により、コンクリートが剥離しやすい。

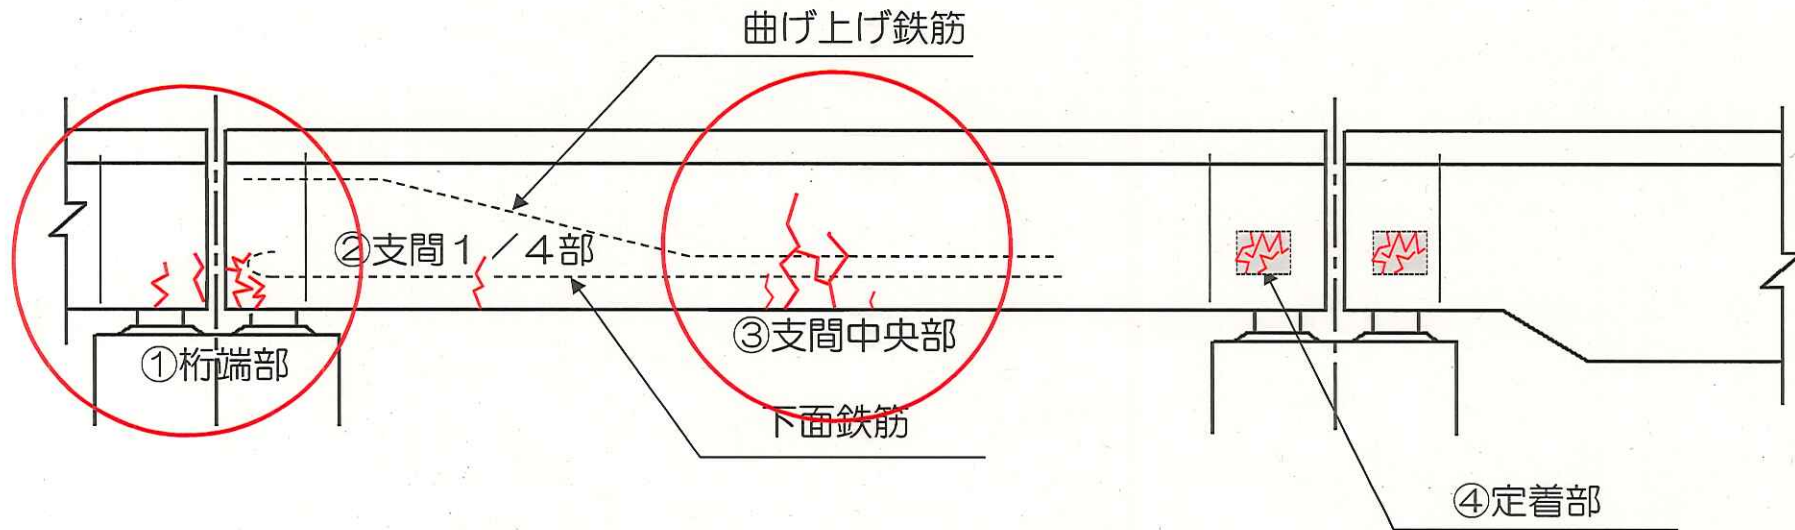
1-5. 予備知識として（コンクリート桁の損傷発生ポイント）

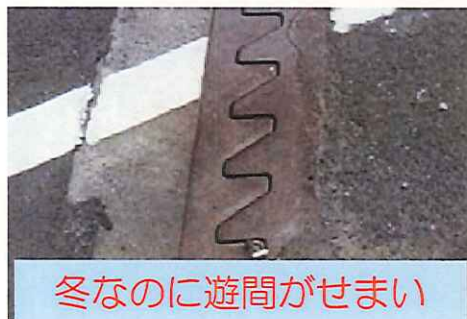
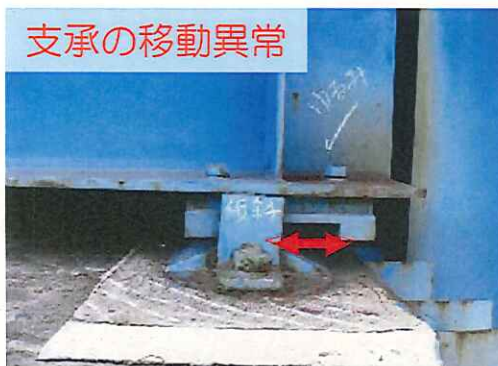
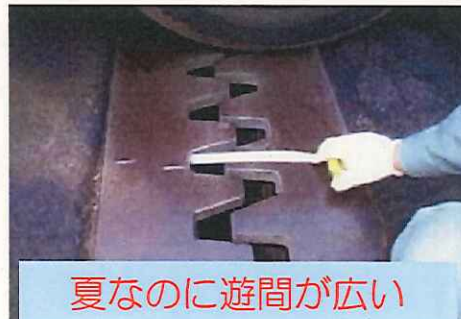
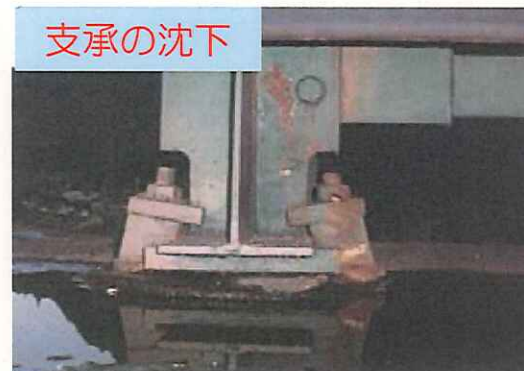
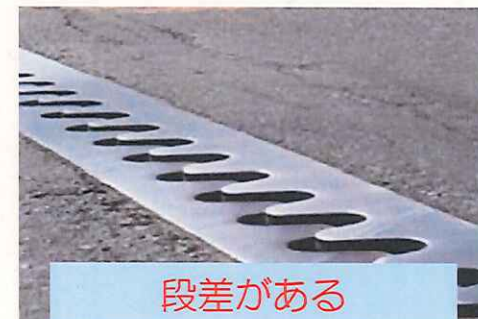
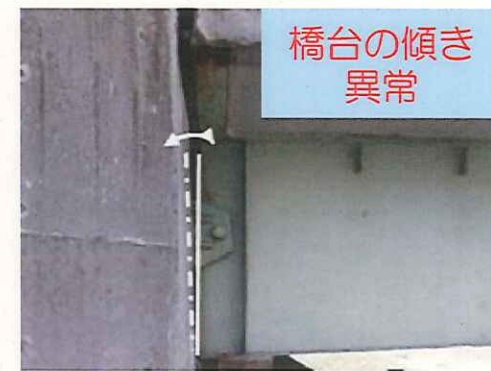
異常が有る場合は、支承の損傷・沈下、下部工が傾斜している場合がある。また、伸縮装置が損傷している場合は、第三者への被害の可能性がある。

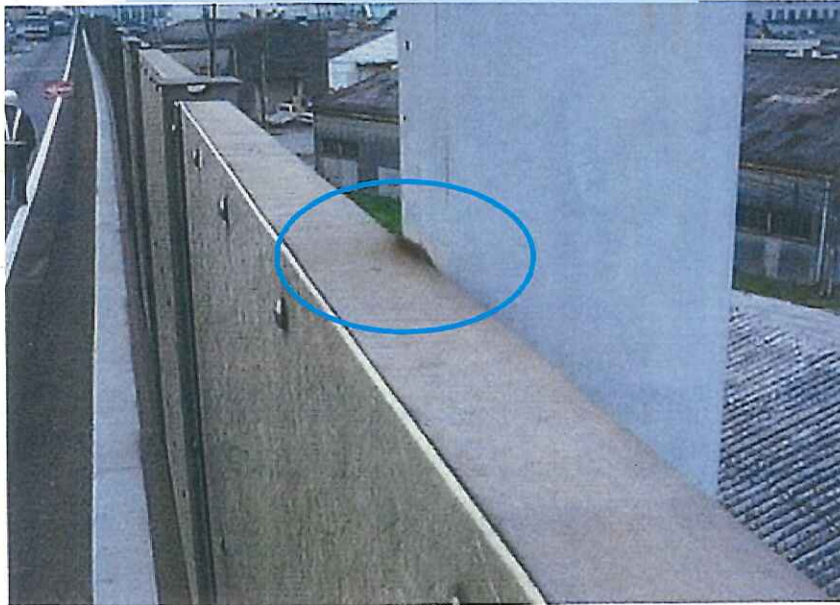
異常音・振動箇所の周辺には、部材が損傷している可能性がある。

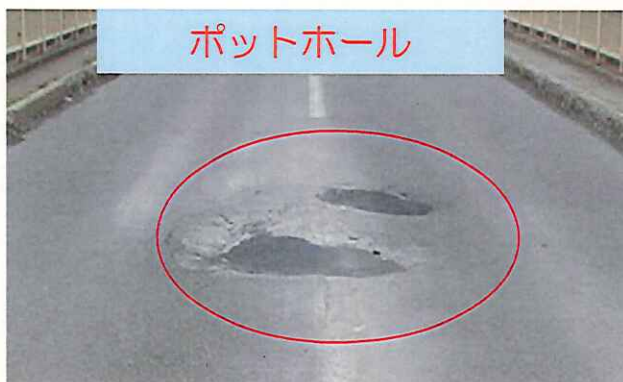
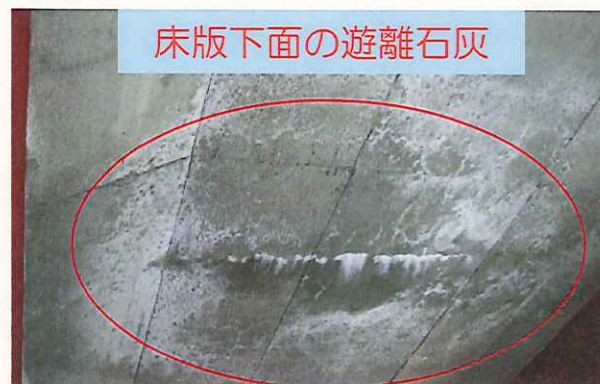
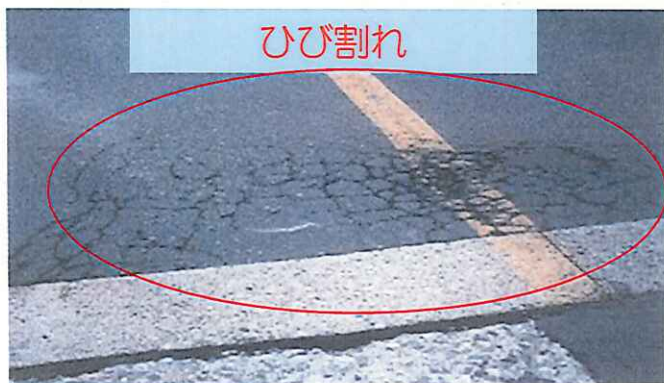
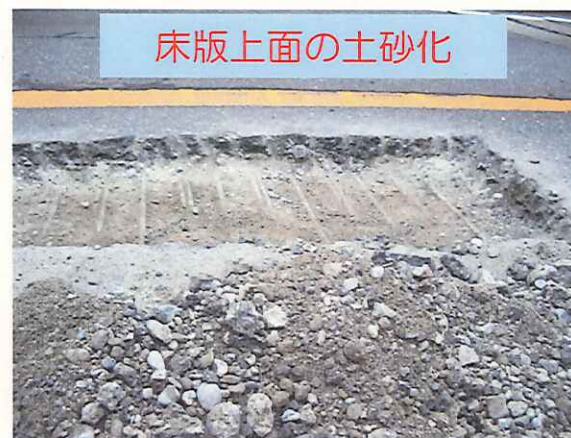
舗装にポットホール、ひび割れがある場合は、必ず、同じ箇所の床版下面の点検を行う。下面に遊離石灰等の異常がある場合は、床版上に、ひび割れ・土砂化等の可能性がある。

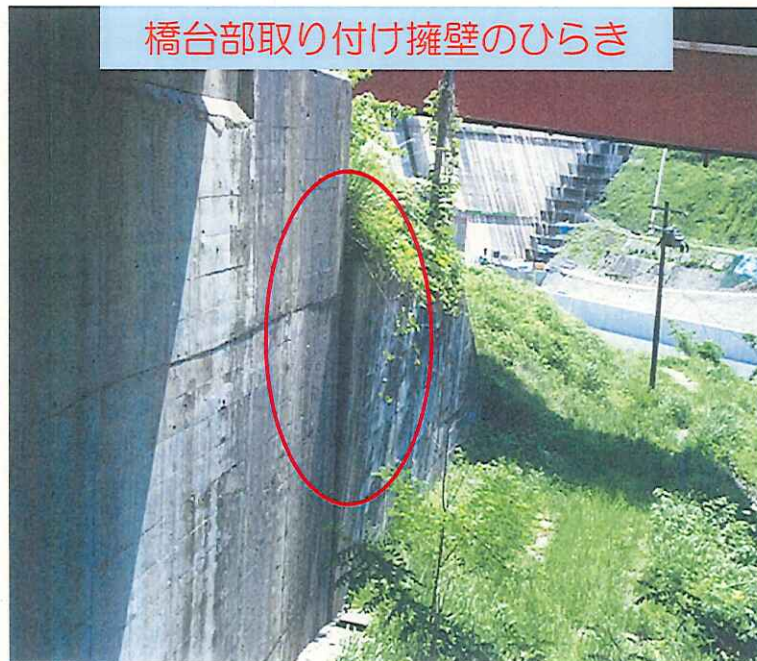
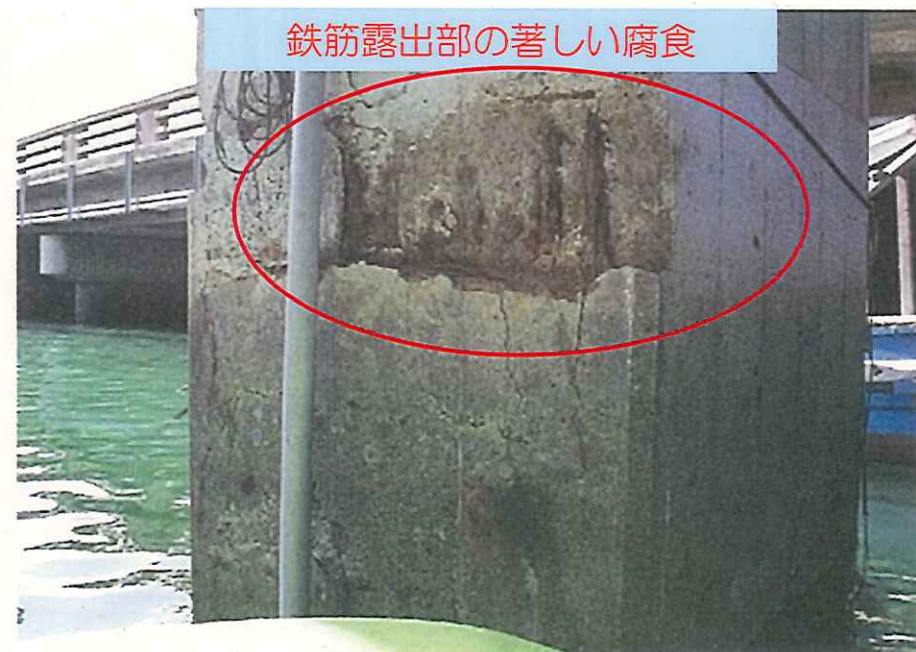
橋台・取り付け擁壁に「ひらき・傾斜」が生じている場合、地盤のすべりが発生する可能性がある。また、鉄筋露出箇所の鉄筋腐食が著しい場合、構造物としての安全性が低下している可能性がある。
