# 支障がない状態の確認について 【注意喚起】 停電波及事故

中部地方整備局営繕部  
静岡営繕事務所

### 停電波及事故とは

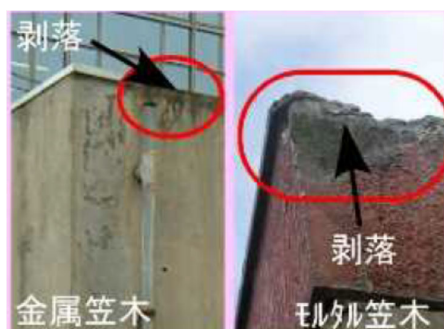
④落下等(はく落)

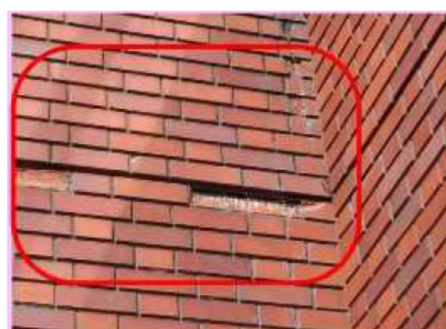
④落下等(剥がれ、はく落)

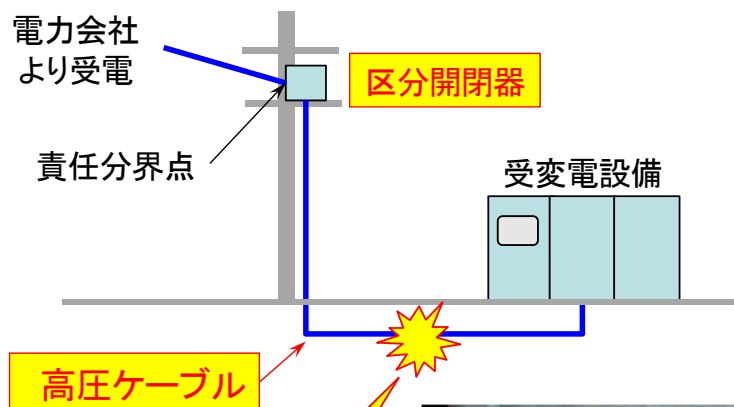
事故点  
(地中埋設)

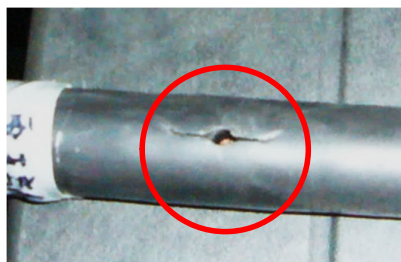
事故となったケーブル  
(中央は短絡痕)

## 【原因:水トリリー現象】

水と電界が影響して  
亀裂が発生する現象

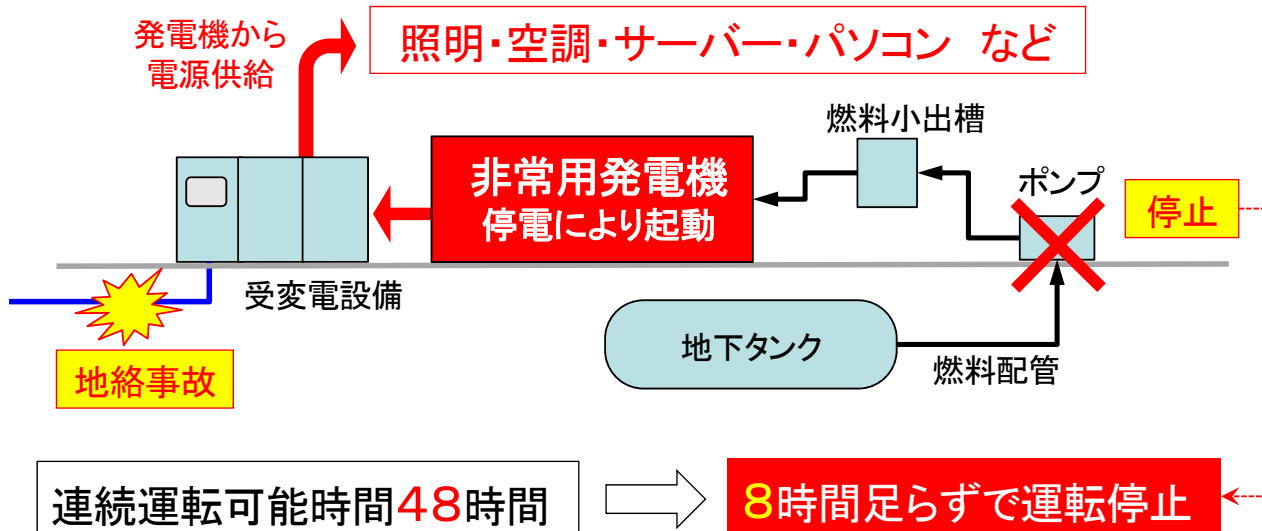
# 停電後の自家発不具合事例

非常用発電装置・ポータブル発電機・非常用装備品等の点検・整備

- ・定期点検(ケーブル絶縁測定、機器類等)
- ・計画的な更新(推奨時期15年)

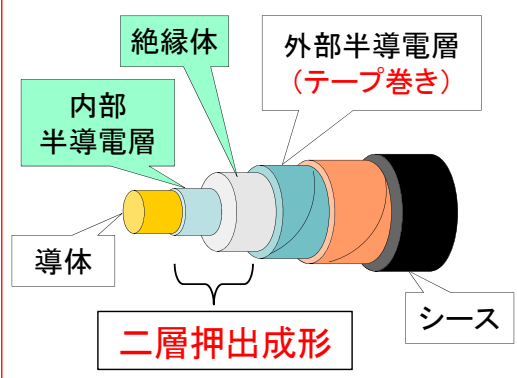
従来品(E-Tタイプ)

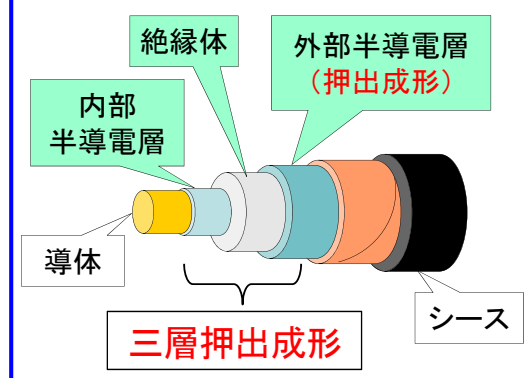
対策品(E-Eタイプ)

コスト  
約1.1倍
