# 大沢崩れから土石流発生

## ■砂防施設の効果で下流域に影響なし

発行  
 建設省  
 富士砂防工事事務所  
 富士宮市三園平1100  
 電話 (0544) 27-5221

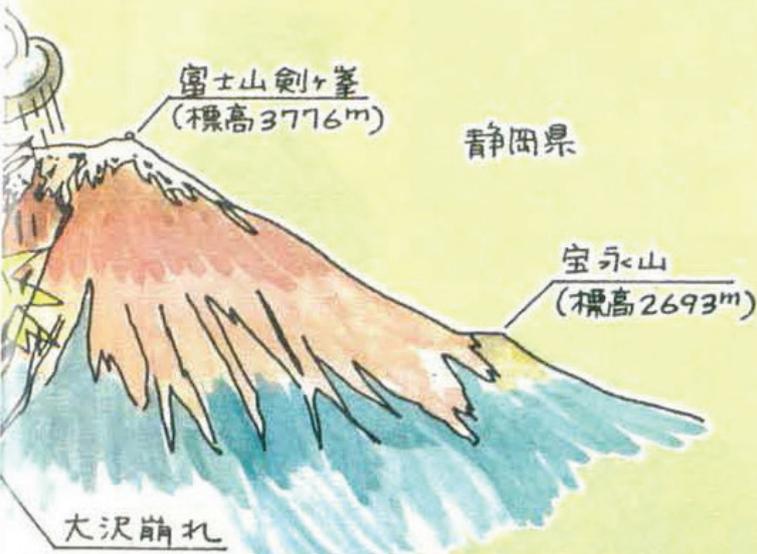
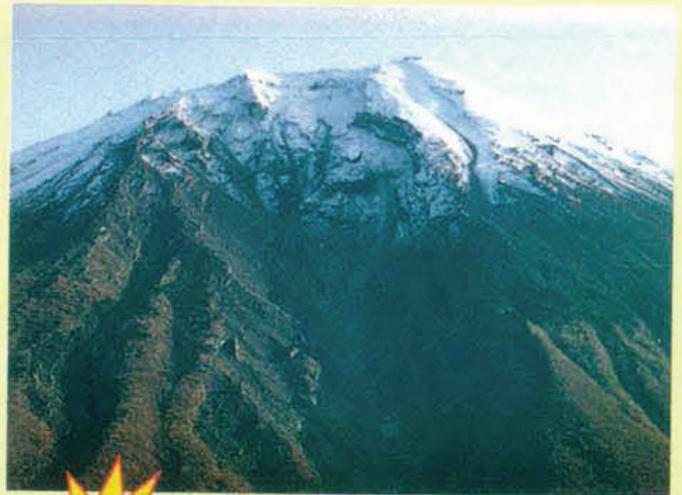
## ここが土石流の発生源 “大沢崩れ”だ

土石流発生後の12月4日、ヘリコプターから撮影。谷底の侵食された状況がハッキリ見える。地上に降りたって見ると言葉が失うほどだ。

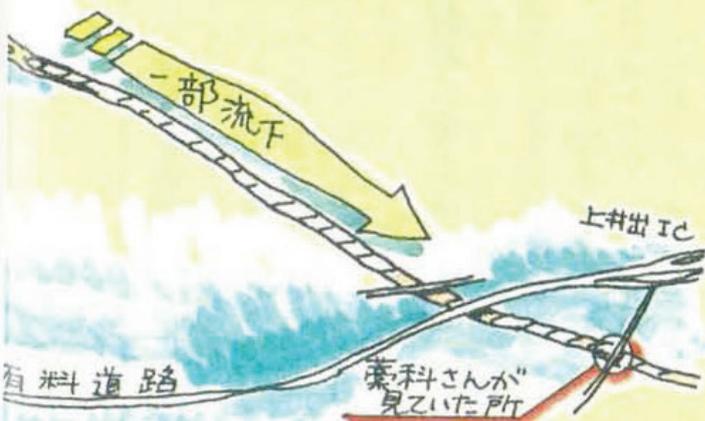
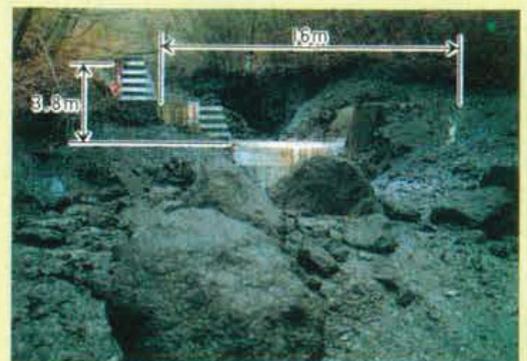
出水後の痕跡状況

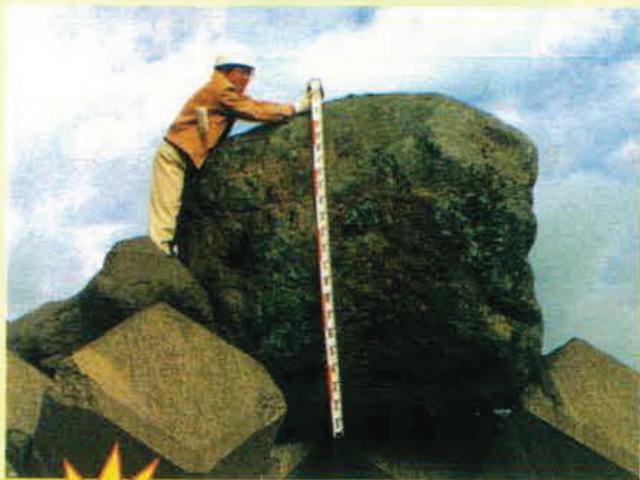
**扇状地で止まった!!  
直径2mの巨石**

どうやって流れて来たのだろう、と不思議に  
思える様な巨石が砂防施設の上で止まっていた。

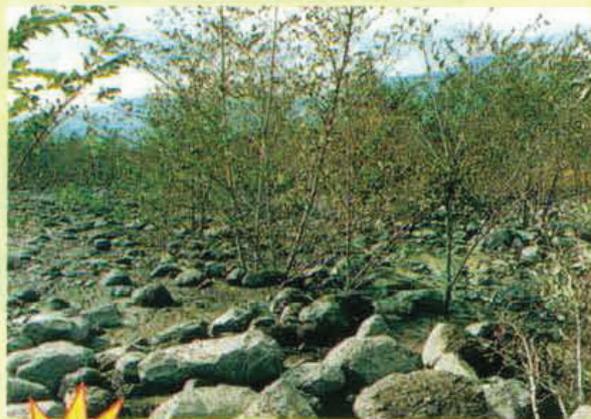
**樹木のやわらかな力  
身を挺して土石流を防いだ**
