令和5年4月26日

天竜川水系水質保全連絡協議会下流部会
国土交通省中部地方整備局 浜松河川国道事務所

愛知県北設楽郡設楽町津具地先（1級河川天竜川支川 大入川） から新豊根ダム貯水池において油膜が確認されました。

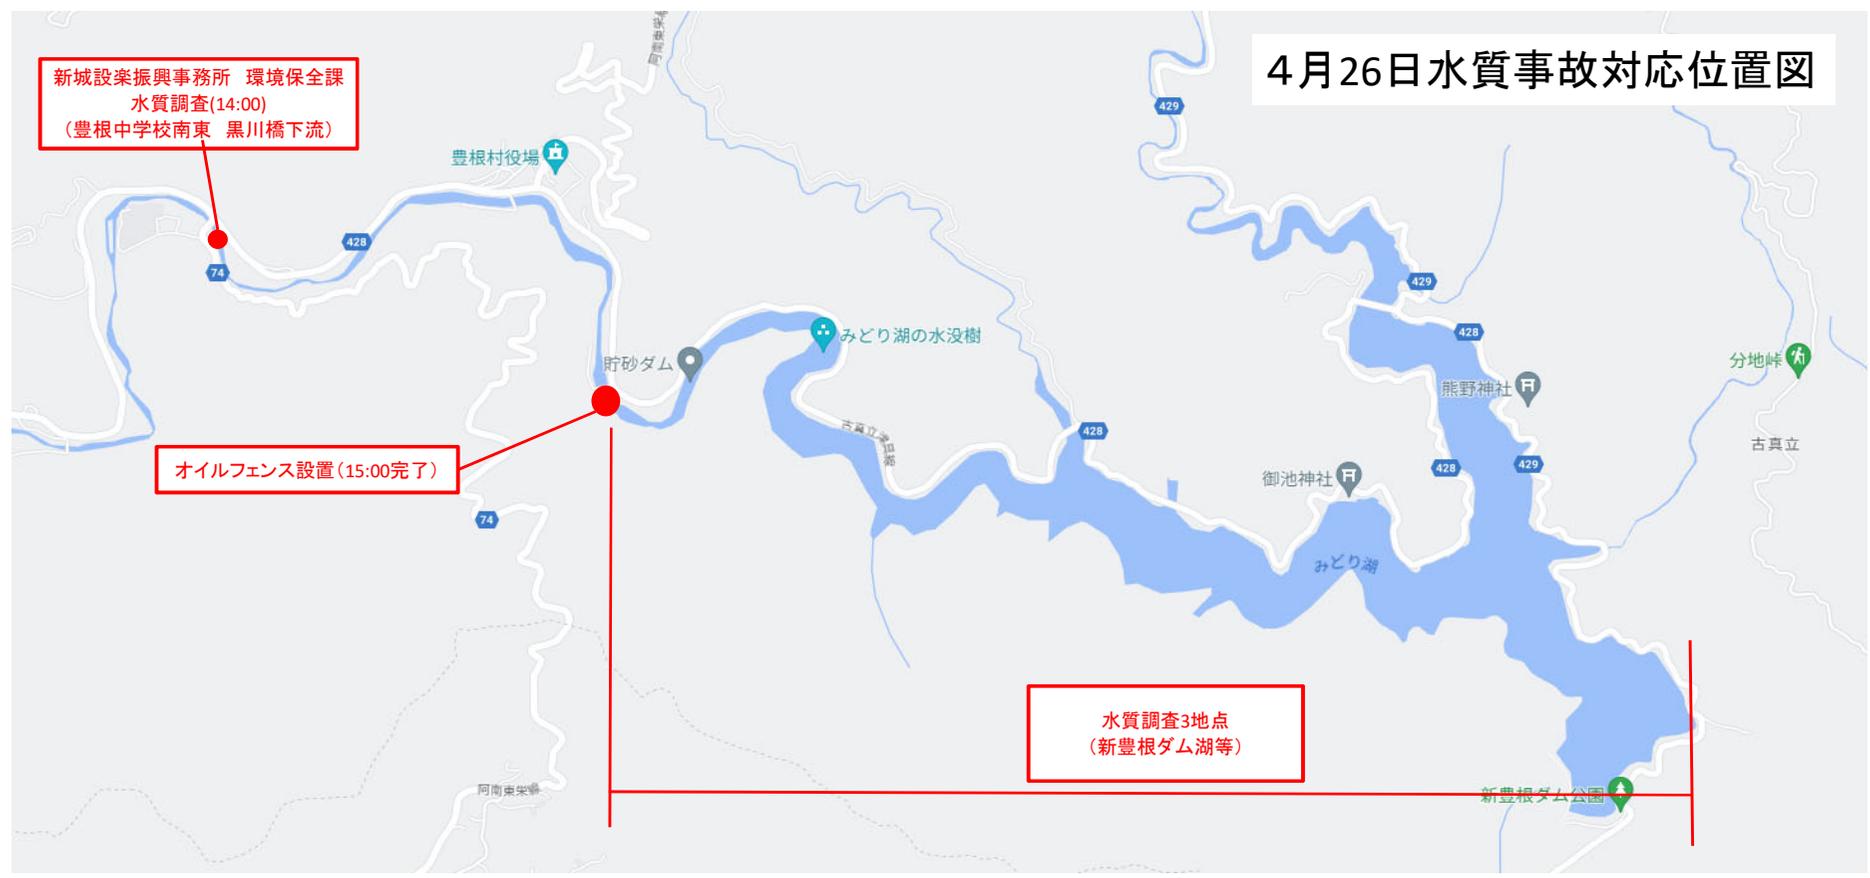
4月26日水質事故対応位置図

新城設楽振興事務所 環境保全課
水質調査(14:00)
(豊根中学校南東 黒川橋下流)

オイルフェンス設置(15:00完了)

水質調査3地点
(新豊根ダム湖等)
