# 第3回菊川流域委員会

## 利水及び維持管理の現状と課題

平成26年 3月10日

中部地方整備局 浜松河川国道事務所

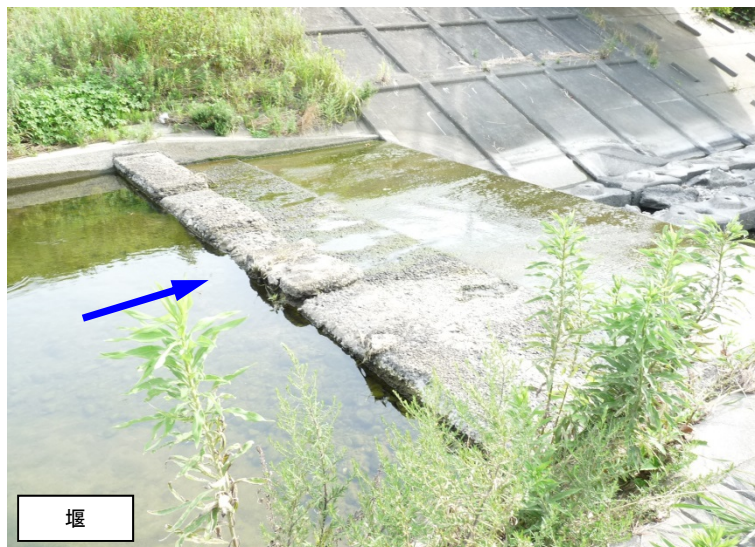
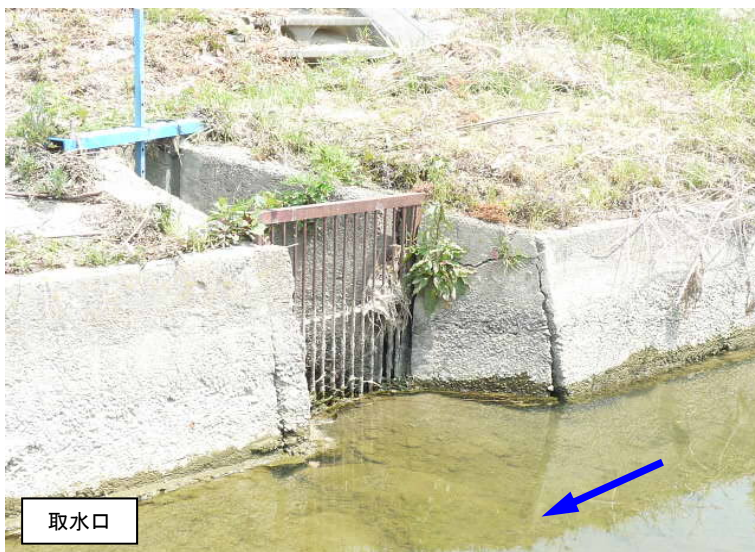
慣行水利で、現在も使用されているが、補修等が必要な施設

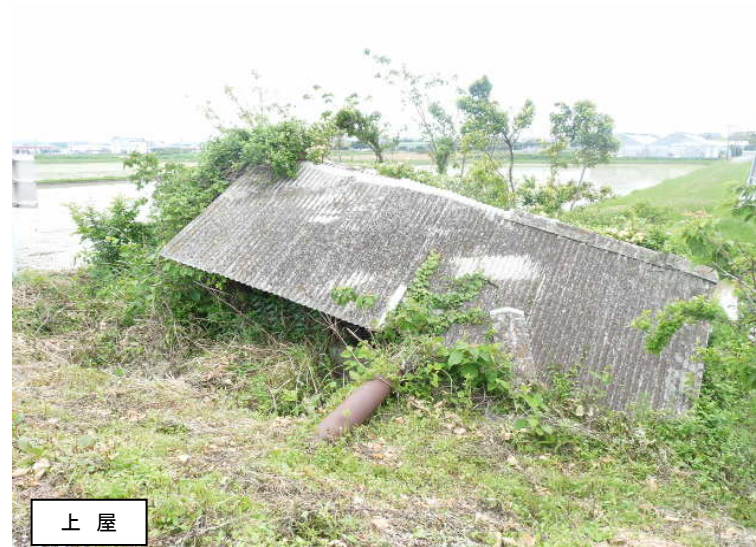
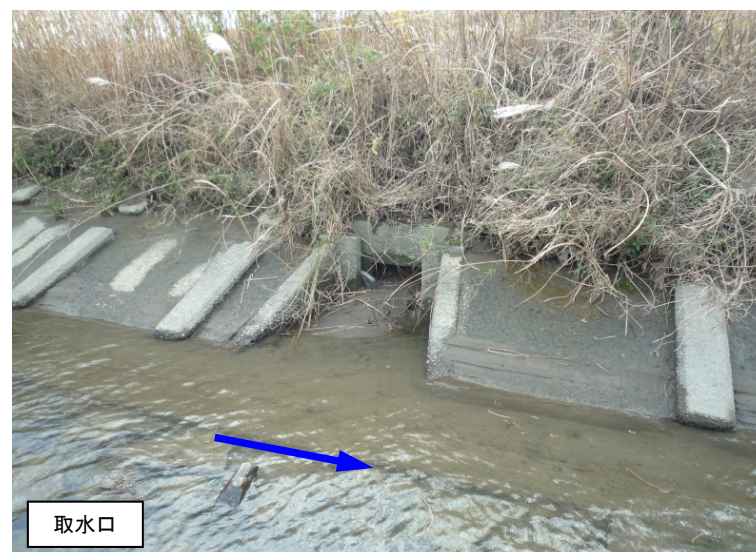
慣行水利の取水施設で現在放置状況にある施設

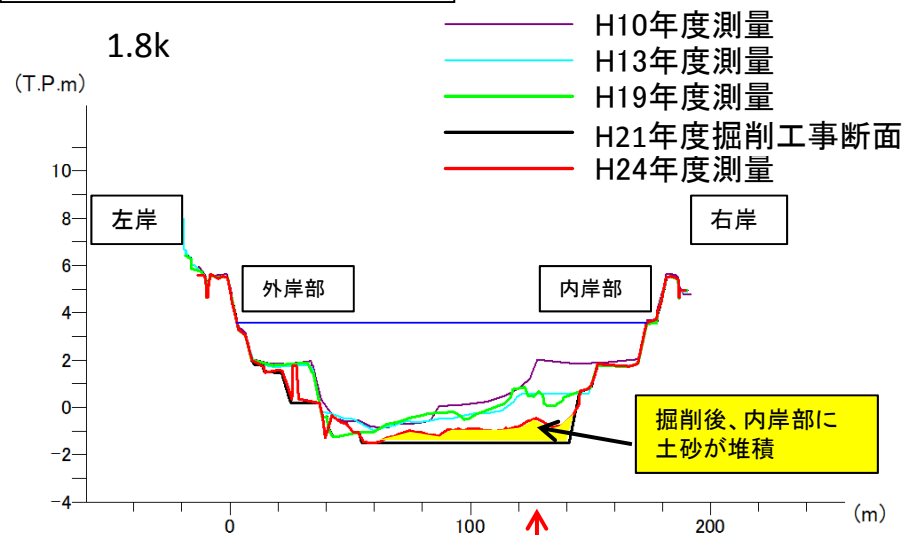
菊川下流部 掘削箇所の横断面

- 菊川下流部において、近年掘削した区間に土砂が再堆積していることが認められ、洪水が流下する際に必要な河道断面積を確保できなくなる恐れがある。
- 下流の蛇行区間は縦断勾配が緩く(河床勾配1/2,560)、内岸部に土砂が堆積しやすいため、今後も土砂の堆積が懸念されており、対策検討が必要である。

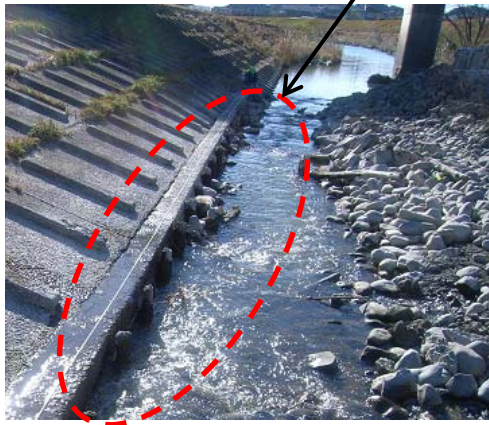
河床高が低下し、護岸基礎が露出している事例(菊川 12k6左岸)

■河床高が低下すると、護岸基礎が浮き上がり、破損につながる恐れがある。

河床高が低下し、護岸基礎が露出している。

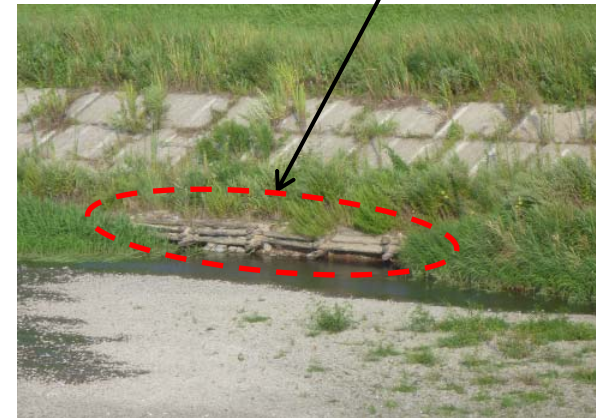
河床高が低下し、木工沈床が露出・破損している事例(菊川10k4左岸)

河床高が低下し、木工沈床が露出し、一部破損している。

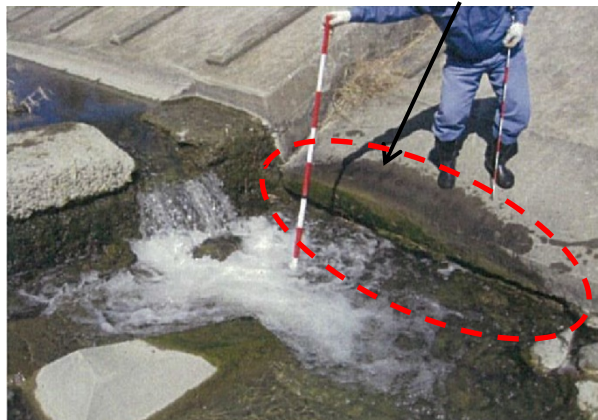
床止め工下流の取付擁壁が洗掘している事例  
(下小笠川 2.8k付近 第6床止め)

取付擁壁が洗掘し、床止め基礎下に空洞化が生じている。

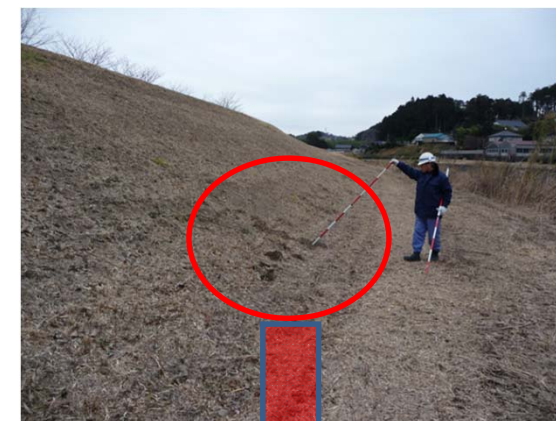
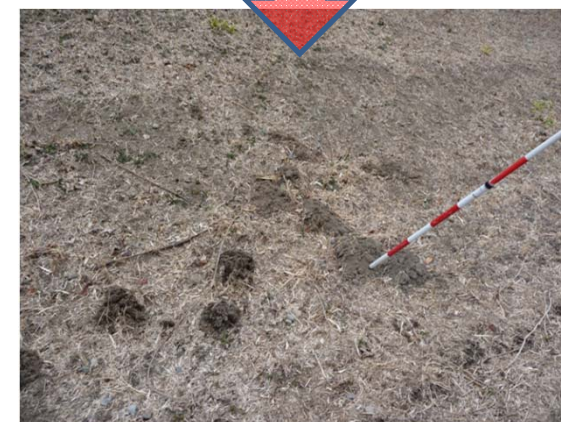
もぐらによる堤防損傷状況

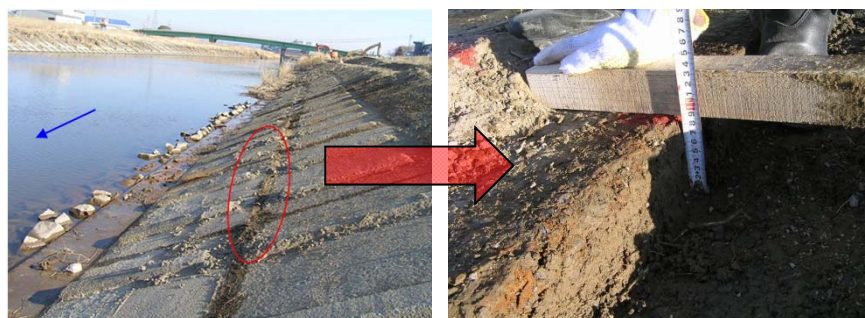
H22.1調査 菊川3k9左岸付近

低水護岸が損傷し沈下した事例

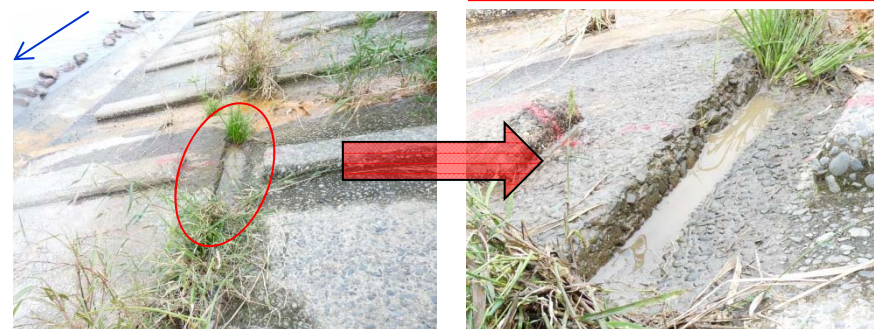
H23.10調査 菊川3k9左岸付近

低水護岸の下段がはらんでいる事例

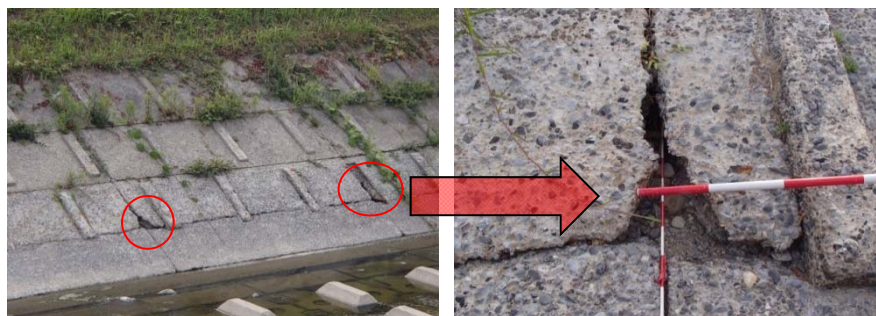
H25.5調査 下小笠川3k3右岸付近

土砂の吸い出しによる空洞及び護岸の浮き上がった事例

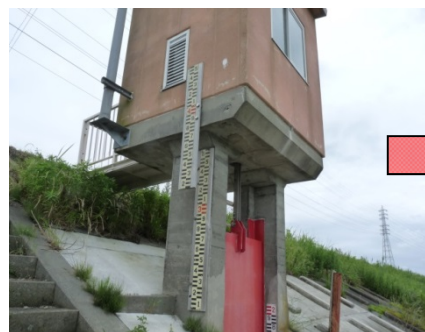
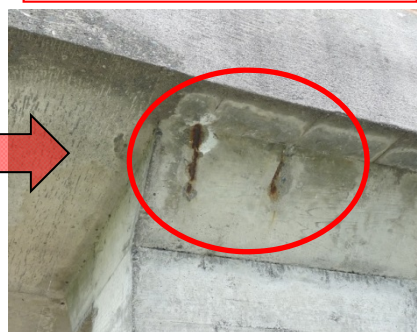
H23.6調査 牛淵川1k6右岸付近

樋門が損傷した事例(鉄筋露出)

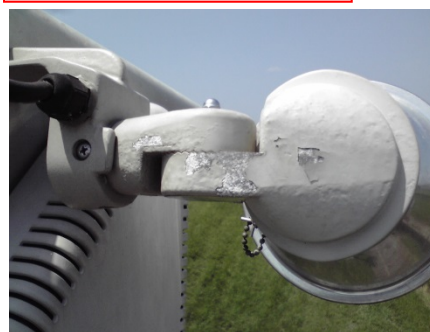
塗装剥離が確認された事例

黒沢川排水樋門 監視カメラ 塗装剥離状況

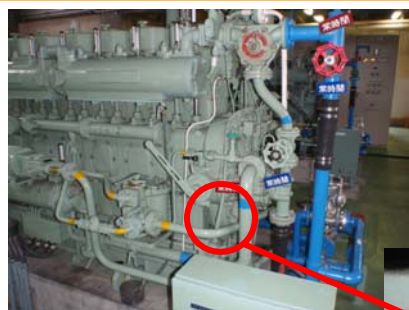
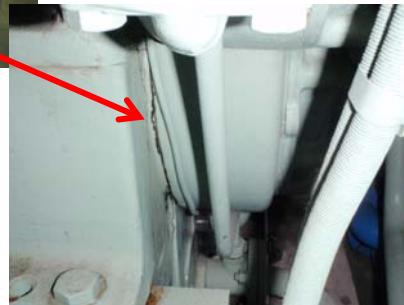
黒沢川排水機場 2号原動機 油漏れ状況

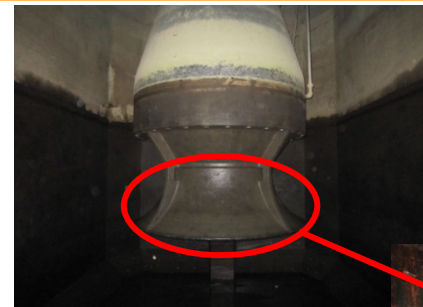
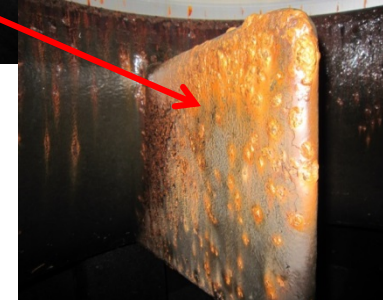
渦流防止板の発錆状況

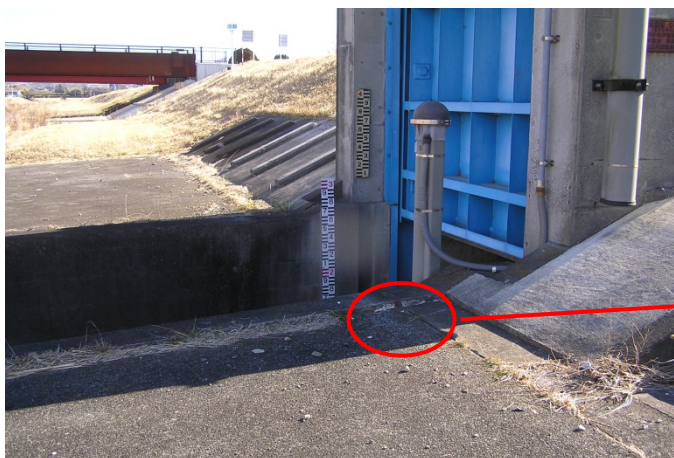
H26.1調査 牛淵川9k8左岸 東横地樋管

- 昭和40年～63年迄に新設された樋門・樋管は支持杭構造となっている。
- 樋門・樋管は周辺の地盤に追従せず浮き上がった状態になり、護岸との接合部などに損傷、空洞化の発生が懸念されている。

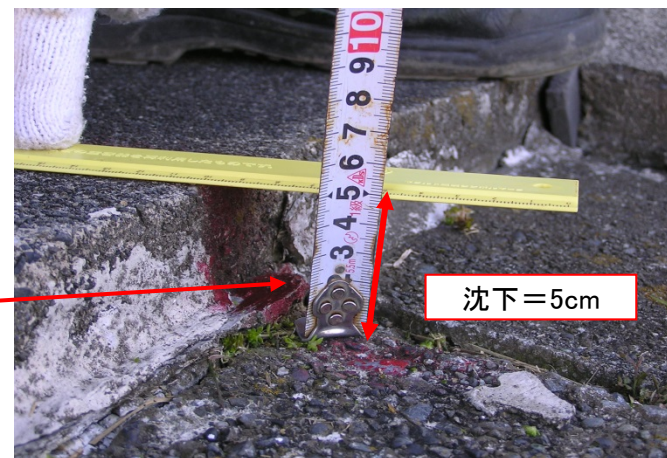
## 護岸が沈下した事例

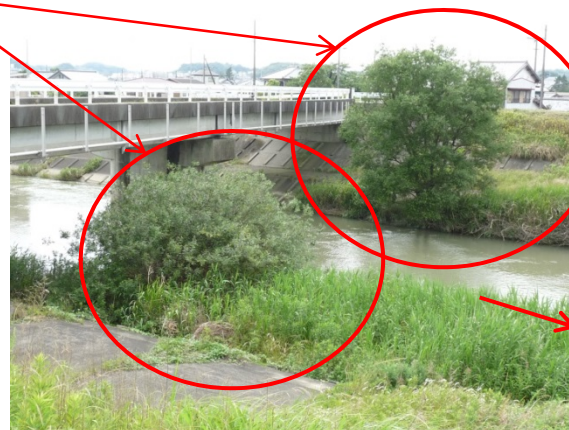
菊川 14.5k付近 (H23.6撮影)

河道内に樹木が繁茂している
