## 第4回 菊川流域委員会 説明資料

# 菊川の概要及び現状と課題

平成27年12月11日

中部地方整備局 浜松河川国道事務所

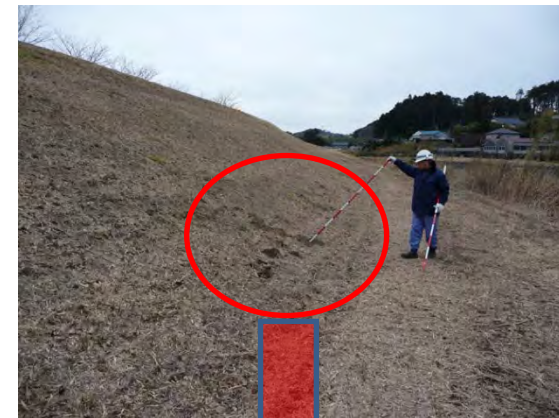
もぐらによる堤防損傷状況

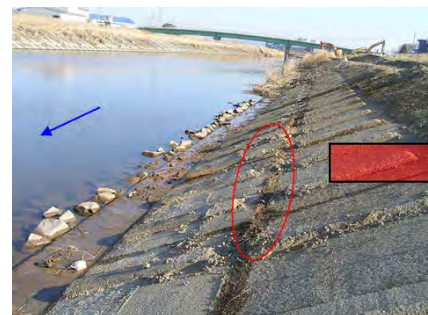
H22.1調査 菊川3k9左岸付近

低水護岸が損傷し沈下した事例

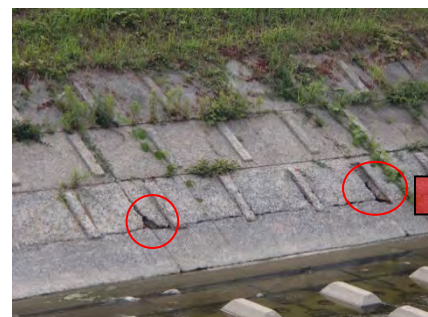
H25.5調査 下小笠川3k3右岸付近

土砂の吸い出しによる空洞及び護岸の浮き上がった事例

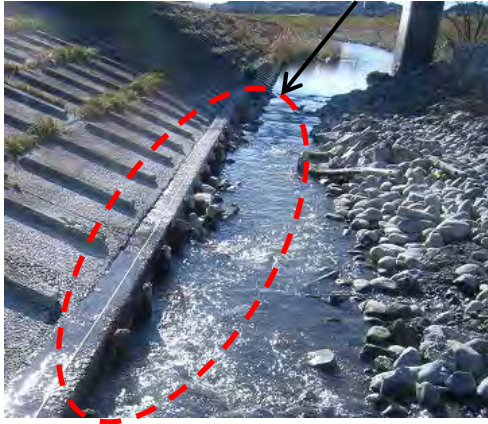
河床高が低下し、護岸基礎が露出している事例(菊川 12k6左岸)

河床高が低下し、護岸基礎が露出している。

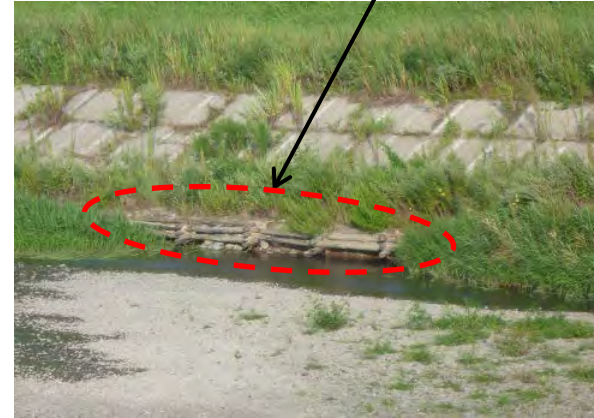
河床高が低下し、木工沈床が露出・破損している事例(菊川10k4左岸)

河床高が低下し、木工沈床が露出し、一部破損している。

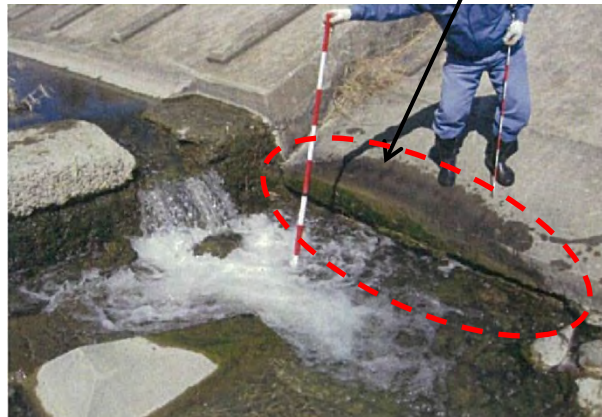
床止め工下流の取付擁壁が洗掘している事例  
(下小笠川 2.8k付近 第6床止め)

取付擁壁が洗掘し、床止め基礎下に空洞化が生じている。

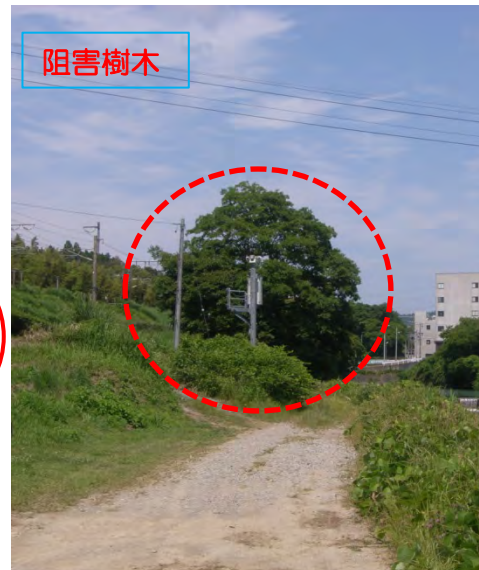
・伐採の例 (菊川 17k5右岸)

阻害樹木

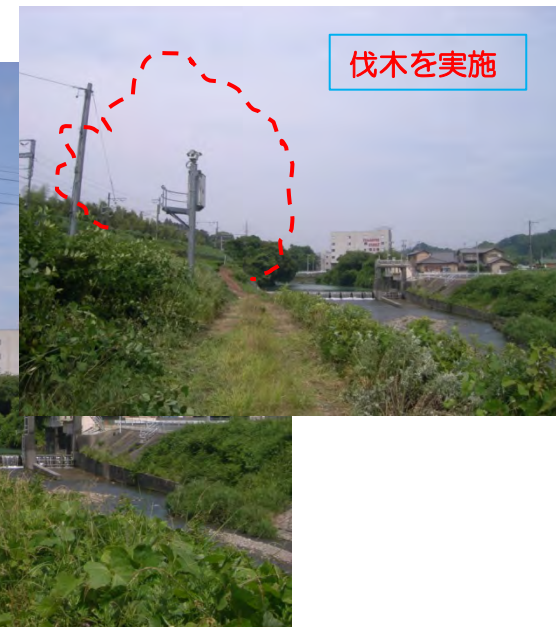
伐木を実施

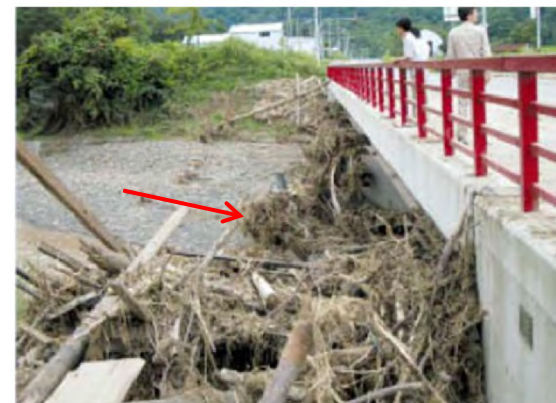
流木によって被害が生じる事例

流木が詰まり流下阻害が生じている事例

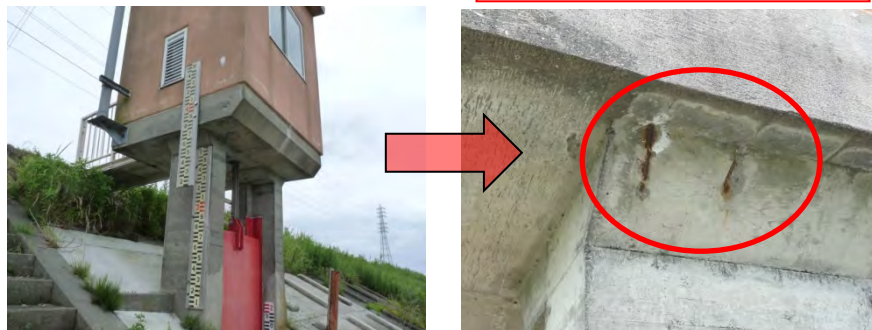
H23.6調査 牛淵川1k6右岸付近

樋門が損傷した事例（鉄筋露出）

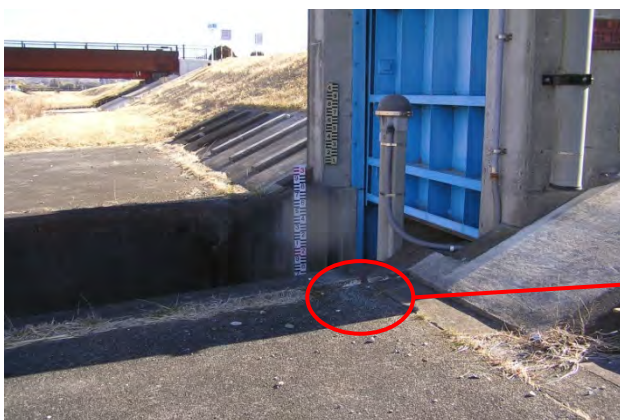
H26. 1調査 牛淵川9k8左岸 東横地樋管

### 樋管の沈下の事例

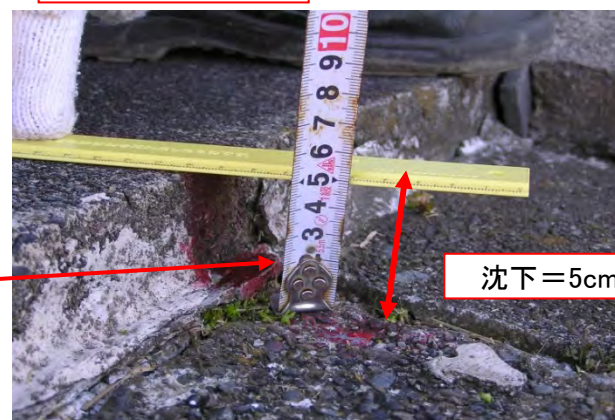
### 護岸が沈下した事例

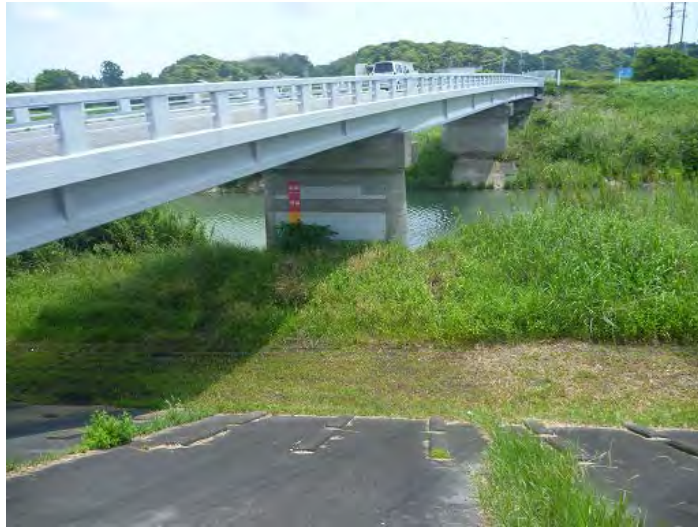
菊川 9k1付近 高田橋

- 許可工作物として樋門65箇所、揚排水機場11箇所、堰7箇所、橋梁69箇所などが設置
- 橋梁については、阻害率や桁下高、基礎高で構造令を満たさない橋梁が11橋ある。
- 施設管理者に対して改善指導を行い、調整を図ることが必要

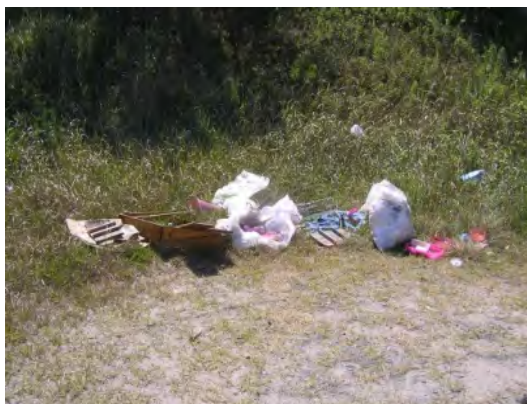
家庭ゴミの不法投棄(菊川0.2k付近)

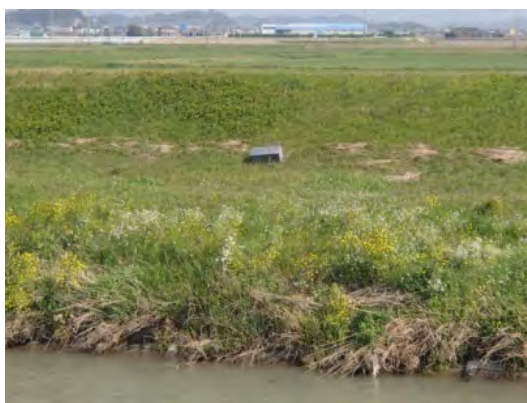
家電製品(冷蔵庫)の不法投棄  
(牛淵川2.6k付近)

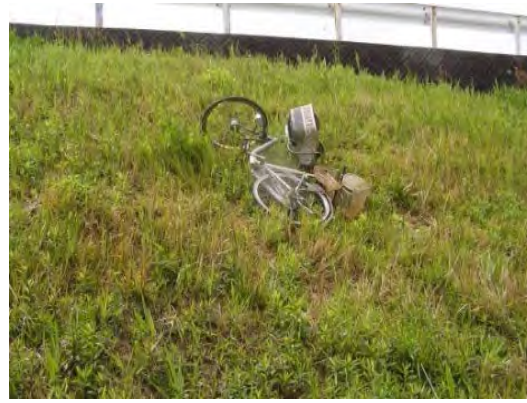
放置自転車(菊川14.0k付近)
