環境保全対策の効果の検証

■ヨシ原再生事業

環境保全対策の効果の検証(1/2)

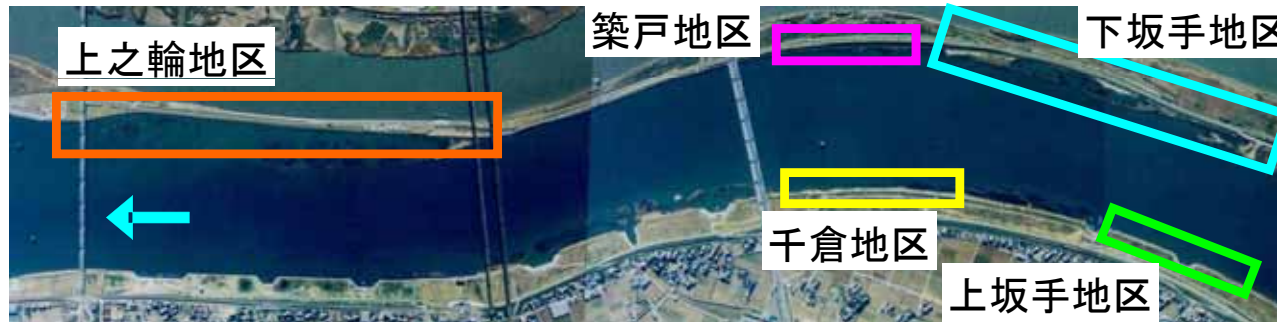
ヨシ原再生事業実施前(平成10年9月撮影)

- ヨシ原再生の目的:平成10年度より、洪水対策のためのしゅんせつや高水敷・低水護岸整備等で減少したヨシ原再生に取り組んでいる。

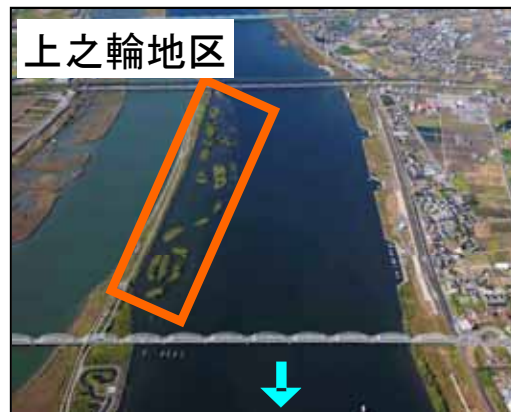
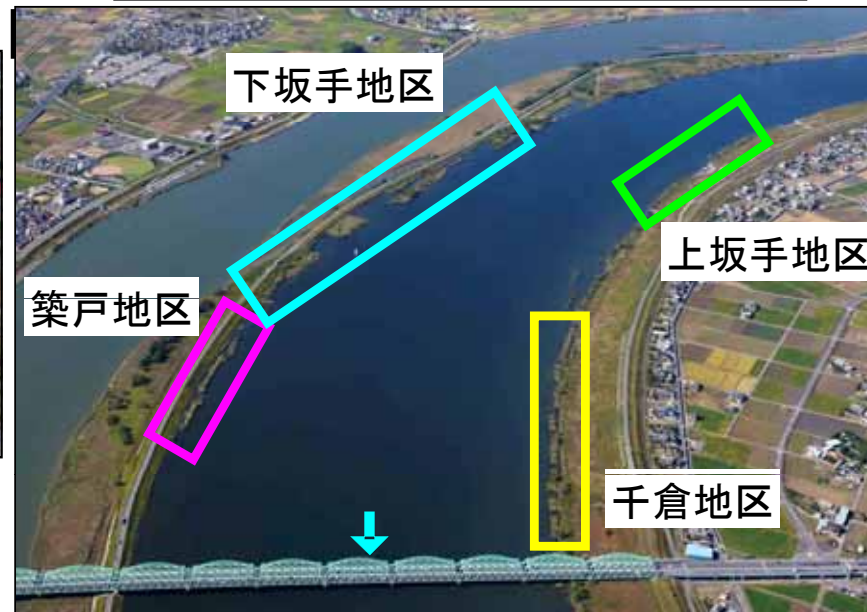
現在の状況(平成24年10月撮影)

上之輪地区:右岸6.0~7.0km、築戸地区:右岸8.3~8.7km、千倉地区:左岸8.0~8.9km、下坂手地区:右岸8.6~10.0km、上坂手地区:左岸9.5~10.2km

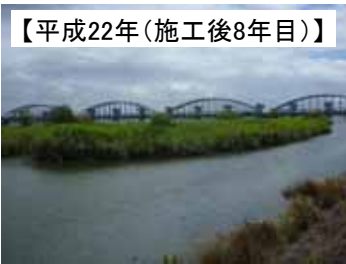
<p>【平成15年】</p>

<p>【平成22年(施工後8年目)】</p>	<ul style="list-style-type: none"> • 平成10～14年度に施工。 • 施工後、島状の施工形状は維持されている。 • 施工後、オオヨシキリやカヤネズミ、トンボ類が継続的に確認されている。
築戸地区
