令和4年9月23日 台風第15号による菊川の出水状況【第一報】

中部地方整備局
浜松河川国道事務所

令和4年9月23日台風第15号 菊川の雨量状況

令和4年9月23日台風第15号 菊川の水位状況

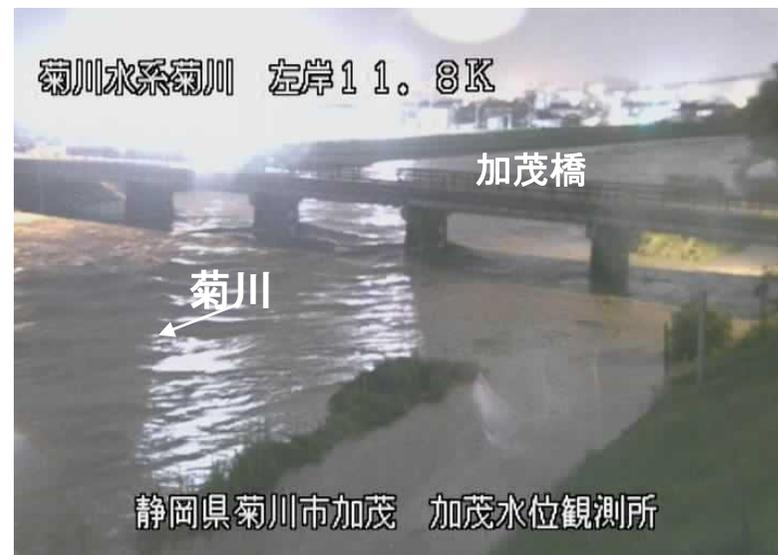
菊川 加茂観測所の状況
(9月23日 22:10頃)

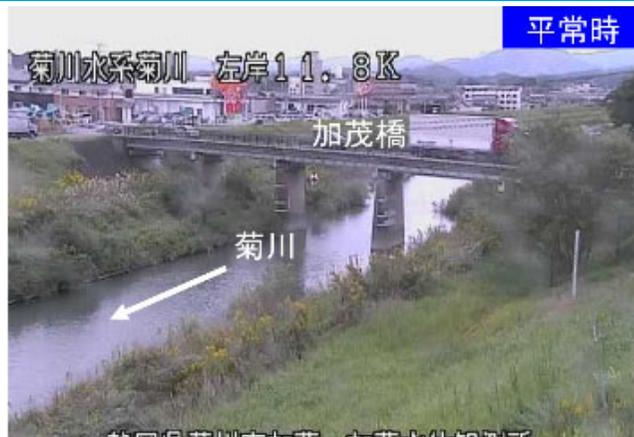
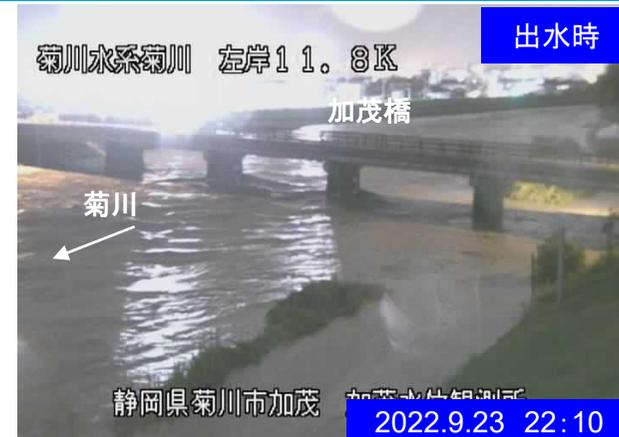
■ 加茂観測所付近

■ 菊川の加茂観測所で氾濫危険水位を超過、嶺田観測所で氾濫注意水位を超過しました。

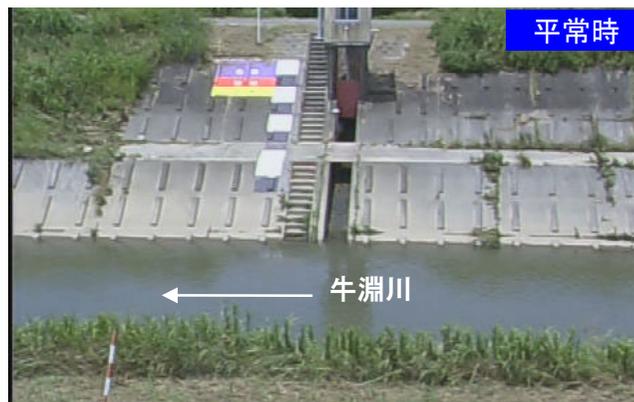
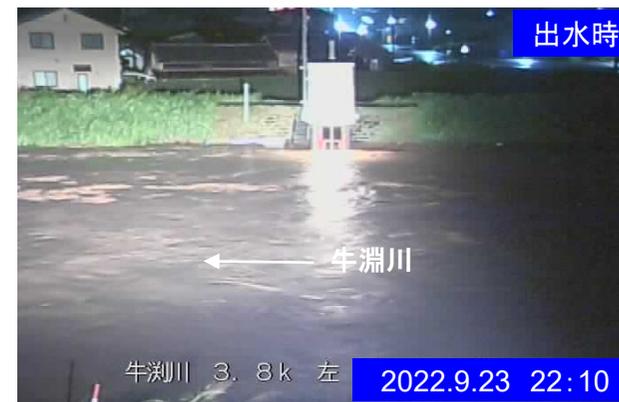
■ 堂山観測所付近

うしぶちがわ よこち どうやま
■ 牛淵川の横地観測所、堂山観測所で氾濫危険水位を超過しました。

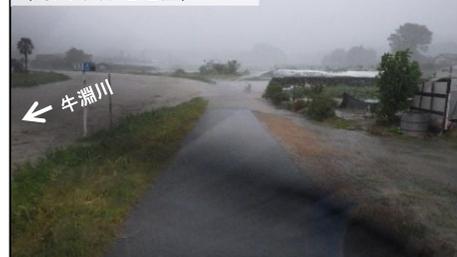
牛淵川11.5k左岸越水状況
(菊川市神尾地区)

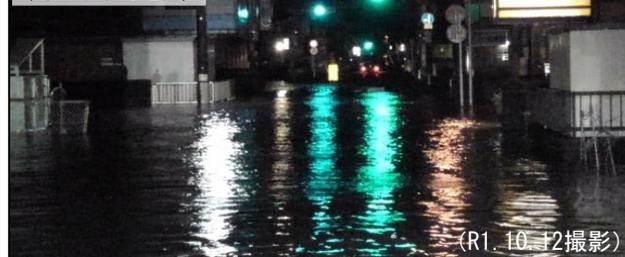
黒沢川流域内水状況
(菊川市本町地区)

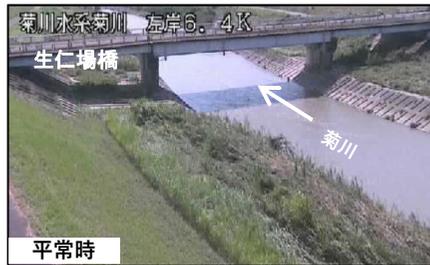
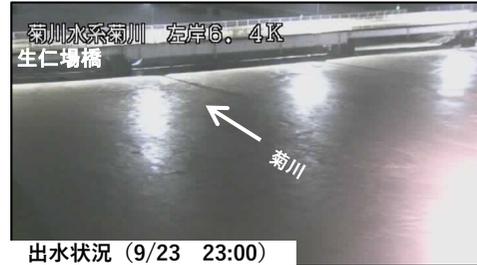
今回の出水状況【嶺田水位観測所(6.4k)付近】

- 「防災・減災、国土強靱化のための3カ年緊急対策」による河道掘削により、菊川市大石地先(菊川5.2k付近)の河川水位を約1.3m低下させ、内水被害発生の軽減に寄与しました。
- 河道掘削を行わなかった場合は、計画高水位(H.W.L)付近まで水位が達していたと推定されます。
