# ダム貯水池における通年施工の取り組み

伊吹孝之<sup>1</sup>・渡辺裕昭<sup>1</sup>・佐藤康晴<sup>1</sup>

<sup>1</sup>三峰川総合開発工事事務所 工務課（〒396-0402 伊那市長谷溝口1527）

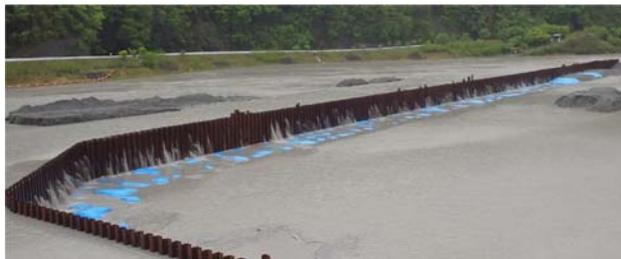
図-4.1 仮締切内の湛水状況

仮締切設置後、最初の出水となった平成28年4月7日の出水による水位の上昇に伴い、想定を上回る漏水が発生し、仮締切内が湛水した。湛水時の状況を図-4.1に示す。

仮締切内が湛水した原因は、鋼矢板の継目からの漏水であり水圧により継目に発生した間隙に起因すると考えた。

このため、補強対策として、鋼矢板前面（川側）に大型土のう及び高さ3.0mの遮水用盛土を実施し、鋼矢板の継目の間隙に止水材を注入した。実施した対策を図-4.2に示す。

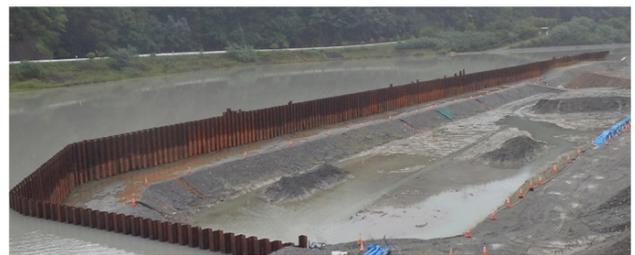
図-4.3 湛水試験の状況

湛水試験時の締切内の状況を図-4.3に示す。

補強対策前後の矢板からの漏水箇所の変化を表-4.1に示す。対策の実施により、漏水箇所の割合が大幅に減少しており、対策の効果が十分発揮されている。

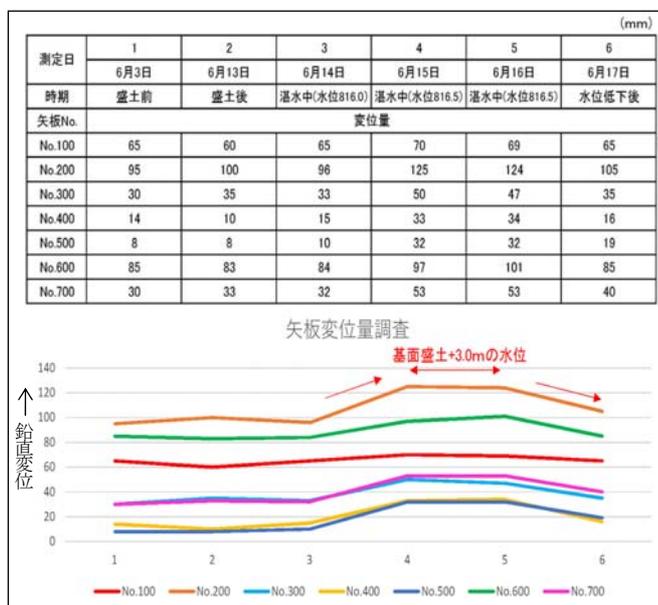
図-4.4 矢板の鉛直方向変位量の変化

湛水による水圧が矢板に及ぼす影響を把握するため変位量及び漏水量の変化を計測した。また、施工時における管理のため、湛水後に水位が低下した状況で、鋼矢板の挙動について確認した。矢板の鉛直方向の変位量の変化を図-4.4に示す。

調査の結果、水位上昇により測定全箇所において、矢板が締切内側へ変位した。設計時の基準断面において、許容変位量は126mmであり、実測の最大値は矢板No. 200において125mmであり、許容変位量内に収まっていた。また、湛水により内側に約20mm変位したが、水位低下後には約15mm変位が戻ったものの、湛水前の状態にまでは戻っていない。

湛水試験における水位は816.5mであるが、仮締切対象流量時における水位は817.7m（今回より+1.2m）であるため、許容変位量を超過することが想定された。

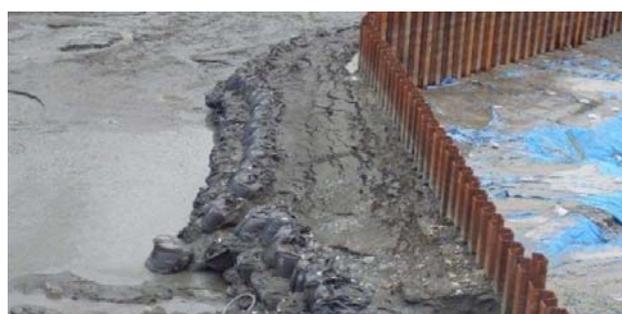
図-4.5 盛土のはらみ出しの状況

鋼矢板前面に設置した遮水用盛土は、シルト分を多く含んでおり透水性が低いことから、遮水性能を向上させた。しかし、湛水時にはせん断力が低下し、はらみ出しとともに流動化した（図-4.5）。このため、鋼矢板の変位量を低減することができなかったと考えられる。

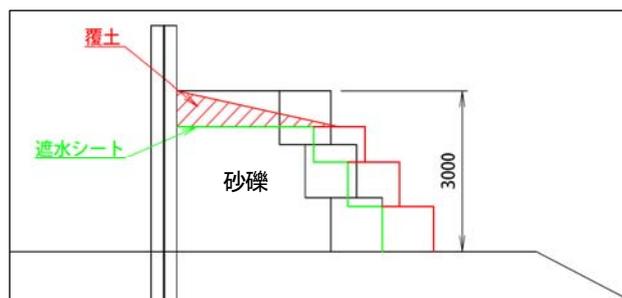
図-4.6 仮締切補強対策

これらの追加対策により、仮締切設置後複数回湛水しているが、漏水量は増加していない。矢板の変位量については、概ね許容変位量内で管理されている。

この対策として、矢板部の盛土材料をせん断耐力の期待できる砂礫に置き換えるとともに、盛土と土のうの間に遮水シートを設置した。（盛土部の漏水対策として水衝部に遮水シートを設置し覆土を行った。）また、排水能力を向上させるため、排水ポンプを増設配置した。実施した対策を図-4.6に示す。
