# 3 か年緊急対策後の竹類再繁茂対策について

近藤壮真<sup>1</sup>

<sup>1</sup>中部地方整備局 三重河川国道事務所 河川管理課 (〒514-8502 三重県津市広明町297)

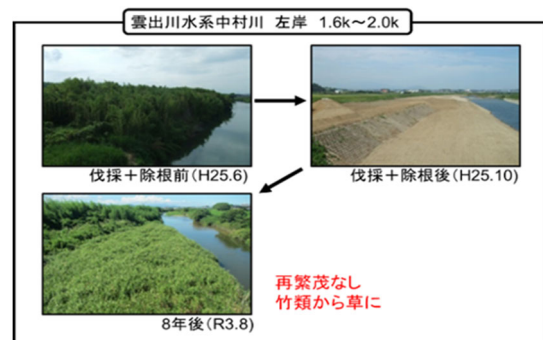
図3 伐採＋除根

雲出川で大型竹類に対して実施し、施工後8年経過しても竹類の再繁茂は見られなかった。低水部の冠水頻度が3回/年以上ある箇所では効果が見られたため冠水頻度との関係を今後整理する必要がある。年3回以上の冠水頻度が条件となるが、定期伐採の必要が無いためコストを抑制できる。

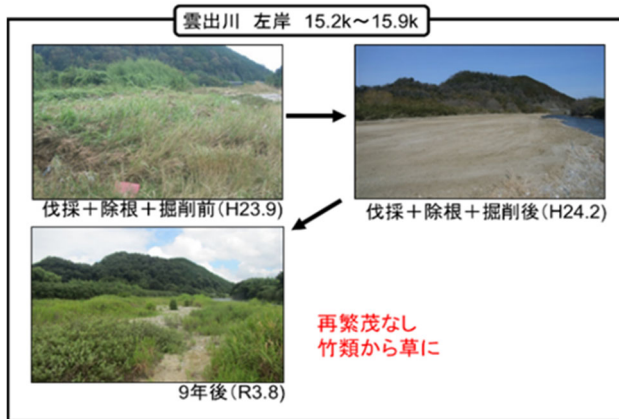
図4 伐採＋除根＋掘削

雲出川で大型竹類に対して実施。冠水頻度の少ない低水部の土砂堆積部分を掘削することで、冠水頻度を高める。施工後9年経過しても竹類の再繁茂は見られなかった。対策①と同様に冠水頻度が3回/年以上ある箇所では効果が見られたため、関係性の整理が必要。初期伐採時の掘削にコストがかかるが、再繁茂対策なしの定期伐採と比較してコストは抑えられる。

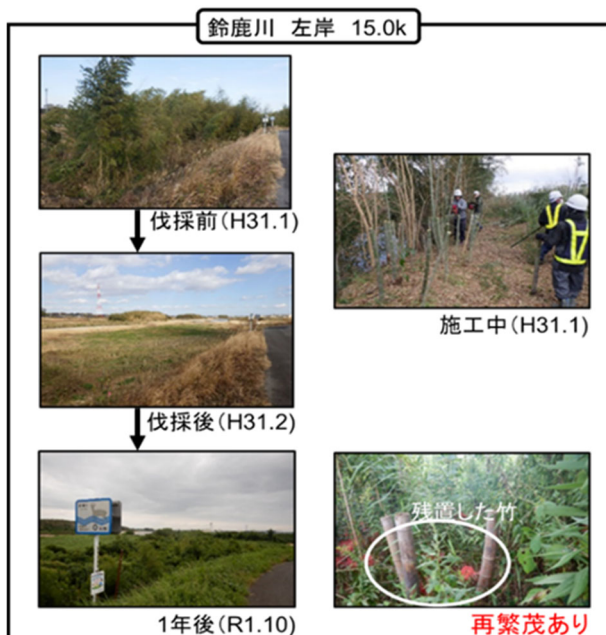
図5 1m刈り残し

鈴鹿川で大型竹類に対して実施した、竹を地上から1mの高さまで残して伐採する方法である。残置された竹は約半年で枯死した。ただし、枯死した竹の周辺から親竹の再繁茂が見られた。再繁茂対策の効果が見られなかったことに加え、刈り残した竹の切り口の危険性を考慮し継続実施を行っていない。

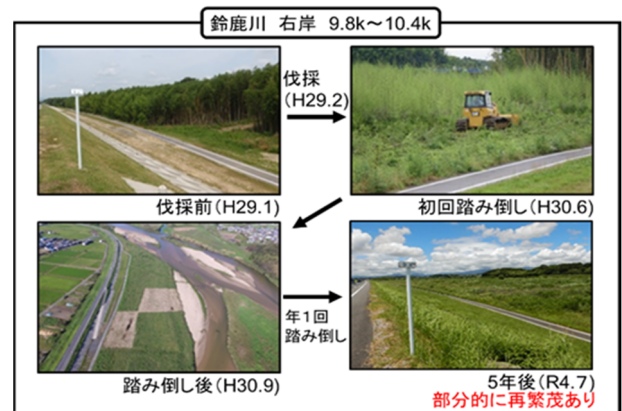
図6 ブルドーザーによる踏み倒し

鈴鹿川で大型竹類および小型竹類に対して初期伐採（除根無しの伐採）の翌年から継続的に実施している。小型竹類について初期伐採をせずに踏み倒しを実施したが、翌年に再繁茂が確認されたため、初期伐採は必要となる。

初期伐採後の再生竹に対して踏み倒しを実施し（年1～2回）、継続回数と共に再繁茂の範囲は減少傾向にあるが、駆除には至っていないため今後もモニタリングを継続していく。

初期伐採で除根を必要としないことに加え、ブルドーザーにより踏み倒した竹はそのままにするため、定期伐採に比べて処分費・運搬費を抑制することができる。しかし、ブルドーザーが搬入できない箇所では踏み倒しの実施が不可能という課題もある。

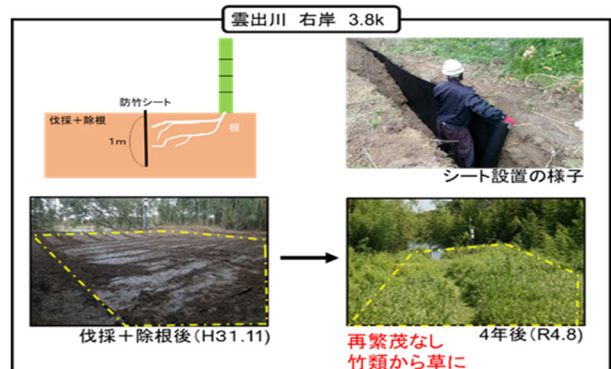
図7 防竹シート

雲出川で大型竹類に対して実施。伐採＋除根をし、周囲に防竹シートを設置した。竹は根を横に伸ばして成長するため、この性質を利用し、深さ1mの位置まで防竹シートを設置し除根した範囲を包囲することでシート内への根の侵入を防ぐことができる。

施工後5年経過して草は繁茂したが、竹類の再繁茂は見られなかった。冠水頻度の低い高水敷部では、竹の根が水に流れて混入しにくいいため、より効果的と考えられる。

伐採後はシートを設置するだけであり、コスト削減の面でも効果的である。
