# UAV（VTOL型）の長時間・長距離飛行による 溪流点検への活用方法の検討

・西條 裕道

中部地方整備局 多治見砂防国道事務所 砂防調査課 （〒507-0023 岐阜県多治見市小田町4-8-6）

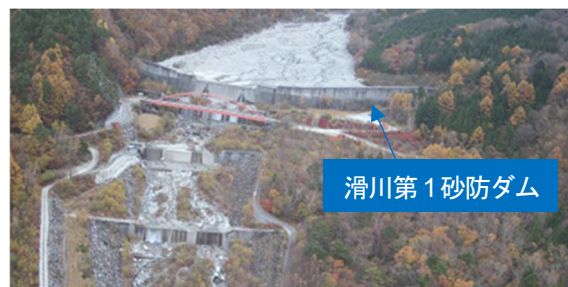
図-5 前方動画撮影成果（撮影動画）

1フライト目では、4Kカラー映像（録画）を撮影し、溪流や砂防堰堤の状況を鮮明に把握することができた（図-5）。また、撮影映像をリアルタイム配信で受信した映像においては、溪流状況や砂防堰堤の堆砂状況等を把握できるものの、撮影動画と比較して低画質な動画が伝送され、配信中にコマ落ちなどの問題が生じる結果となった（図-6）。

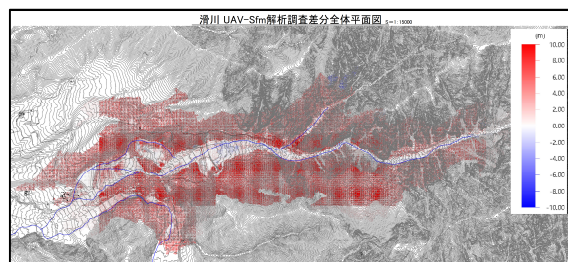
図-8 標高差解析結果（赤：堆積，青：侵食）

先述（2）で作成された三次元点群と、RILPデータとの標高差解析結果を図-8に示す。赤色が堆積傾向を、青色が侵食傾向を示しており、河床部分に関しては白色（最大変位±2m未満）が多くを占め、部分的に堆積や侵食の判定がみられた。これは約5年間の土砂変動や除石工事によるものと推定される。具体には、河床内の治山堰堤付近での堆積傾向やその上流では侵食傾向がみられた。なお、河床両岸斜面の赤色表示範囲は、植生の影響（樹木の高さがプラスの変位として表れている）によるものである。また、RILPデータを正とした場合に、RILPデータと（2）で作成された三次元点群を比較すると、水平方向の差異はほとんどなく、標高に関しては最大で0.5m程度の差異が確認された（図-9）。標高の差異については、LPデータと本解析により作成された点群データにおける、計測時の飛行高度や点群作成手法の違い等により生じたものと推察される。

以上の解析結果を踏まえ、有人航空機からの目視による状況確認の精度を考慮した場合、溪流状況や砂防堰堤の状況が平面的に把握可能であり、緊急時における新規崩壊の抽出や土砂流出等の地形変化を概括的に把握する目的において過年度LPデータとVTOL型ドローン点検により作成した三次元点群データとの標高差解析は有用であると推察される。
