# 河川敷における樹木伐採後の 再繁茂対策について

中西 紀満<sup>1</sup>

<sup>1</sup>中部地方整備局 三重河川国道事務所 河川管理課 (〒514-8502 三重県津市広明町297)

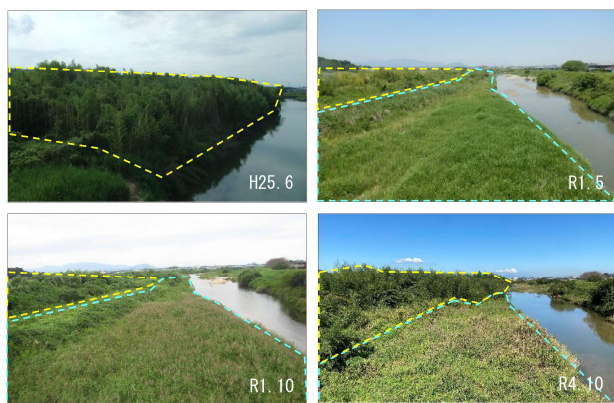
雲出川の大型竹類に対して実施し、冠水頻度が3回/年以上ある低水部において、施工後8年以上経過しても竹類の再繁茂は見られなかった。一方、同一箇所の法面部では、冠水しないことから竹類の再繁茂が見られた。

図4 中村川 左岸 1.6k～2.0k 伐採・除根後の状況

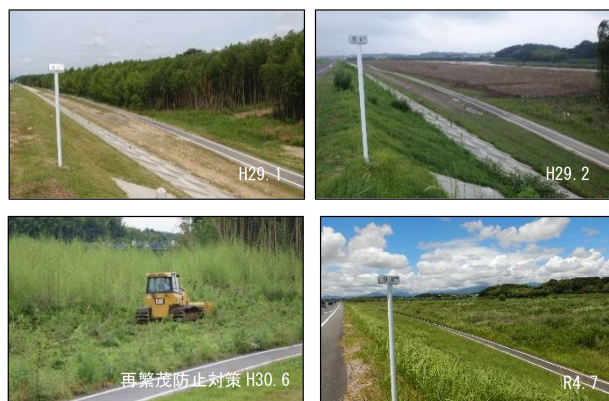
過去に小型竹類を対象に初期伐採せずに直接ブルドーザーによる踏み倒しを実施した事例があり、翌年に再繁茂が確認されたため初年度にまず伐採する（初期伐採）ことが必要である。

図5 鈴鹿川 右岸 9.8k～10.4k 踏み倒しの状況

初期伐採後の再生竹に対して、ブルドーザーにより踏み倒しを実施し、継続回数とともに徐々に再繁茂の範囲は減少傾向にあるものの、駆除には至っていないため、今後も継続実施およびモニタリングの実施が必要となる。

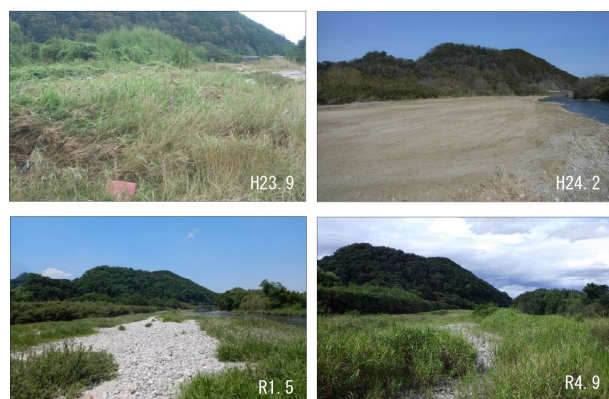
雲出川の大型竹類に対して実施し、冠水頻度の少ない低水部の土砂堆積部分を掘削することで、冠水頻度を高めた施策である。掘削により冠水頻度が高まったことにより施策①と同様に再繁茂は見られなかった。

図6 雲出川左岸 15.2k～15.9k 伐採＋除根＋掘削後の状況

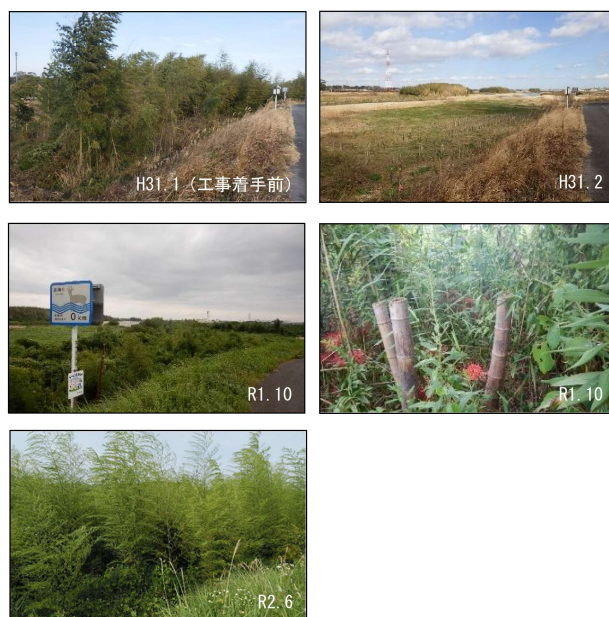
鈴鹿川の大型竹類に対して、竹を地表から1mの高さまで残して伐採する手法である。残置された竹は約半年で枯死したが、枯死した竹の周辺から親竹の再繁茂が見られ、再繁茂防止対策の効果が見られなかった。

図7 鈴鹿川左岸 15.0k 1m刈り残り伐採の状況

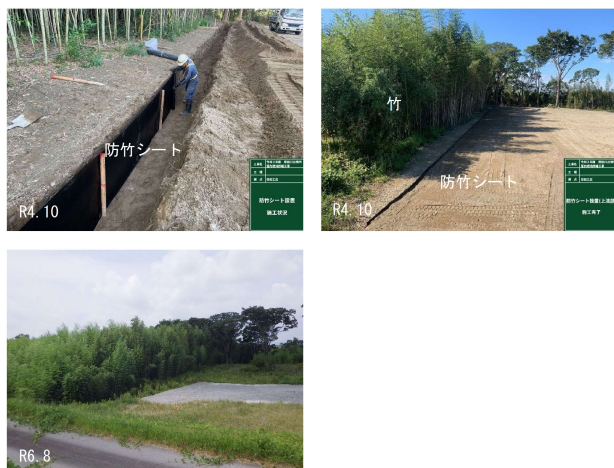
櫛田川において対象箇所にて伐採・除根した上で、縁取りを目的に防竹シートを設置した。竹類は根を横に伸ばして成長し、根の深さは1m程度であることから、深さ1mの位置まで防竹シートを設置した。施工から2,3年経過したが、再繁茂は確認されなかった。

別工区において、施工から8年経過し徐々に侵入した形跡が見られた。

図8 櫛田川右岸 8.3k～8.7k 伐採＋除根＋防竹シートの状況

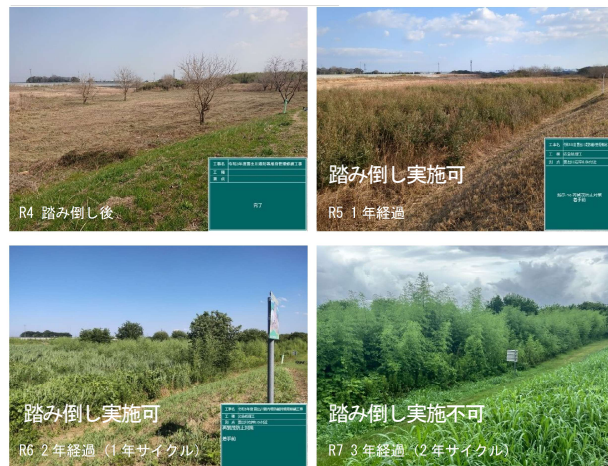
検証の結果、下記の通り、実施から2年空けてしまうとブルドーザーによる踏み倒しが困難な状況が確認できた。

また、実施から1年空けた箇所ではブルドーザーによる踏み倒しがまだ可能となることから、1年間隔のサイクルでの実施が効果的と分かった。

再繁茂防止対策を2年間実施しない場合には、竹高は4～5mまで成長し、繁茂も広範囲となってしまうことから、ブルドーザーによる踏み倒しの実施が困難となった。

図9 ブルドーザー踏み倒し実施のサイクル検証
