# 一般国道19号

さくらざわ  
桜沢改良

## 中部防災技術専門委員会 説明資料

平成25年11月29日

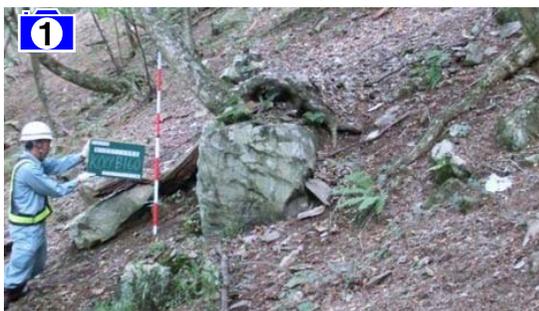
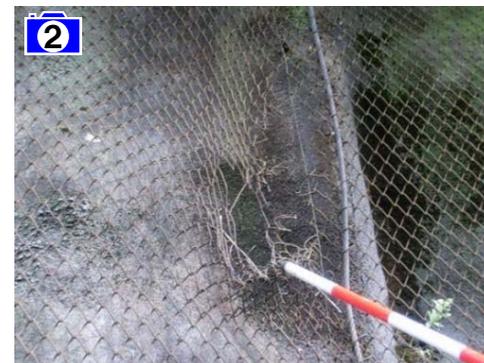
- ・平成10年1月、平成13年2月に雪崩発生(積雪量50cm以上)
- ・高さ30~50mに2~10m<sup>3</sup>の浮石、転石が点在
- ・モルタル吹付法面の劣化
- ・起点側~中央付近の急に傾斜がきつくなる地点は落石対策、法面対策が未対策

- 落石の発生源となり得る浮石、転石
- 落石によるネットの損傷

- ・過去に雪崩が発生しており、落石と雪崩の両方に対する対策として、発生源対策と洞門、雪崩防止柵等による対策
- ・当面は発生源対策と洞門での対策を考えるが、大きな落石は洞門では対応できないため、抜本的な対策が必要

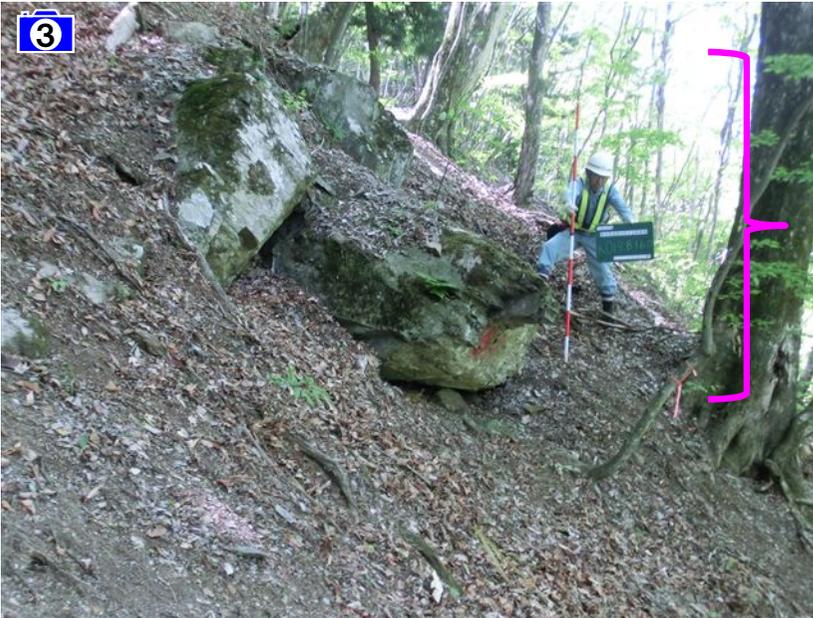
● 落石の発生源となり得る浮石、転石

道路の高さ  
から30mに  
ある浮石  
高さ2m程度  
幅1.5m程度

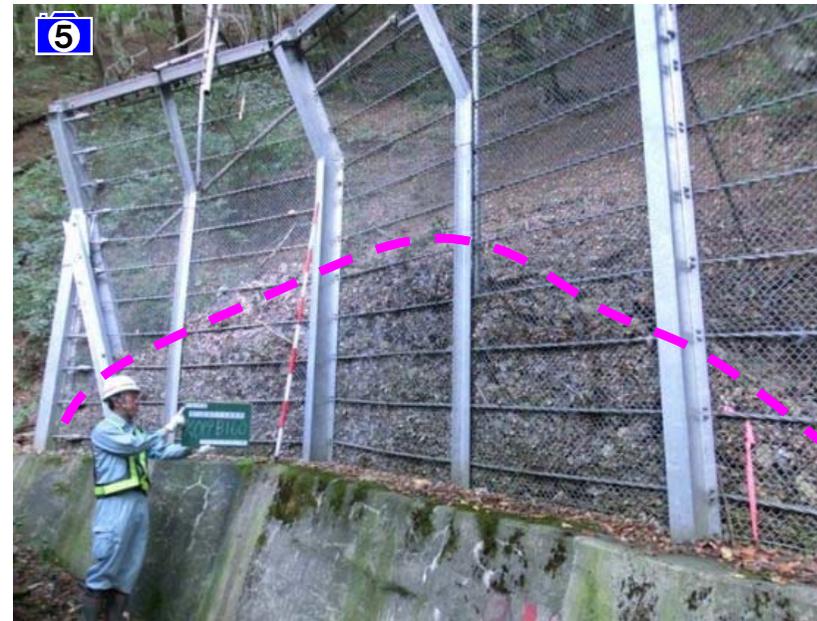
● 崩壊土砂の堆積

高さ2m程度  
土砂の堆積

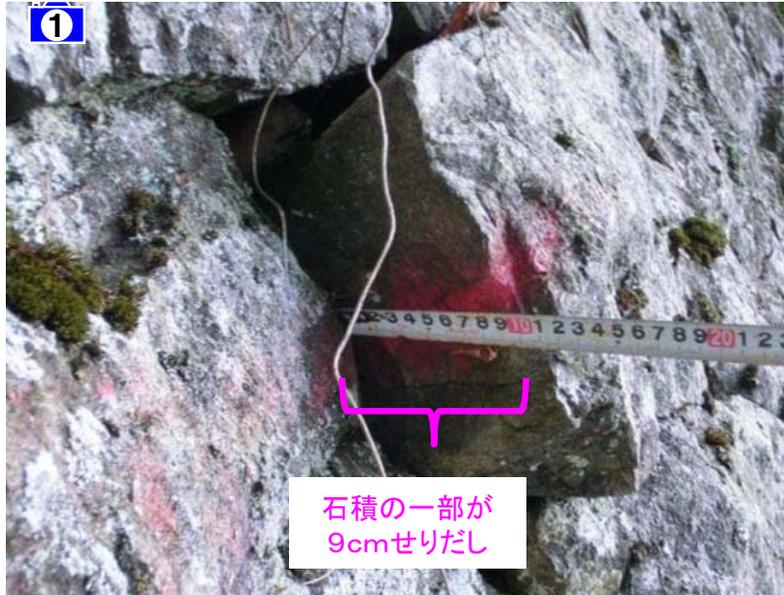
- ・平成13年1月に雪崩発生
- ・空石積擁壁中央付近に、9cm程度の石のせり出し、石の抜け落ち(モルタルにより補修済み)を確認
- ・石積擁壁上~中部の緩みにより変位した可能性有り
- ・崖錐~段丘堆積物の表層の緩みの可能性有り
- ・新たに落石危険箇所が見つかり未対策

●石のせり出し

- ・過去に雪崩が発生しており、落石と雪崩の両方に対する対策として、発生源対策と洞門、雪崩防止柵等による対策
- ・当面は発生源対策と洞門での対策を考えるが、大きな落石は洞門では対応できないため、抜本的な対策が必要

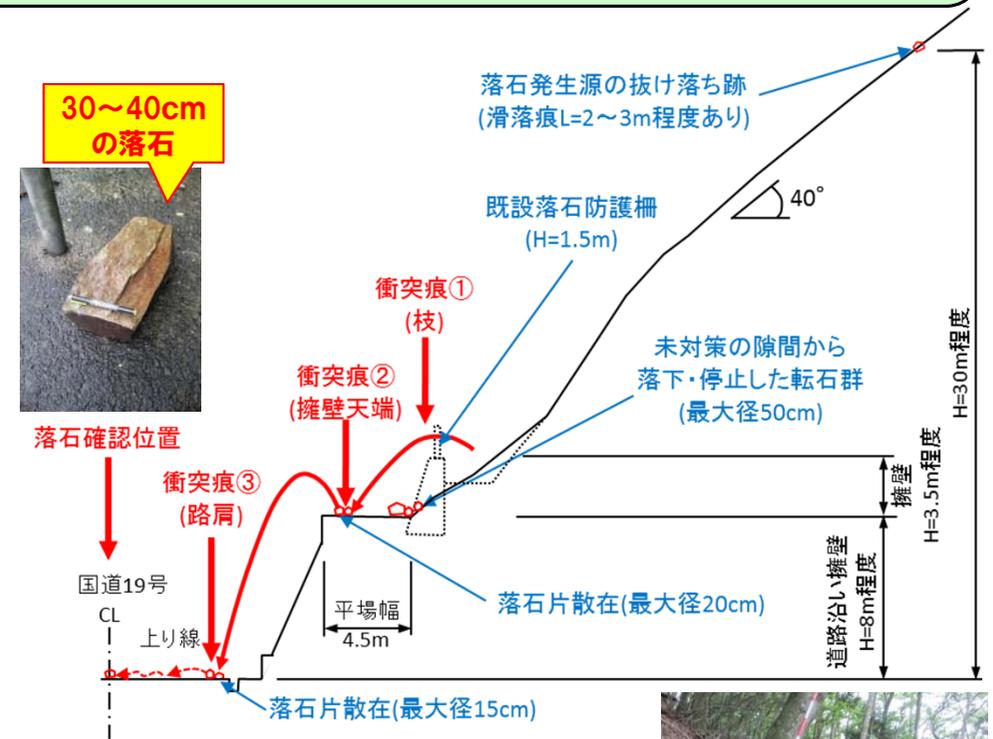
- 要対策箇所168. OKP付近にて落石が発生し、約4時間の片側交互通行となりました(物損・人的被害なし)。
- 連日の降雨により、道路より30m程度の高さから、2~3m程度の転石が路面まで落下したと想定されます。
- 上部の自然斜面は一律に40°前後の斜面であり、小規模な転石が散在する。道路より50mおよび100mの高さ付近において、経年により将来不安定となり得る、比較的規模の大きい転石を2個確認しています。

道路より高さ100mにある転石

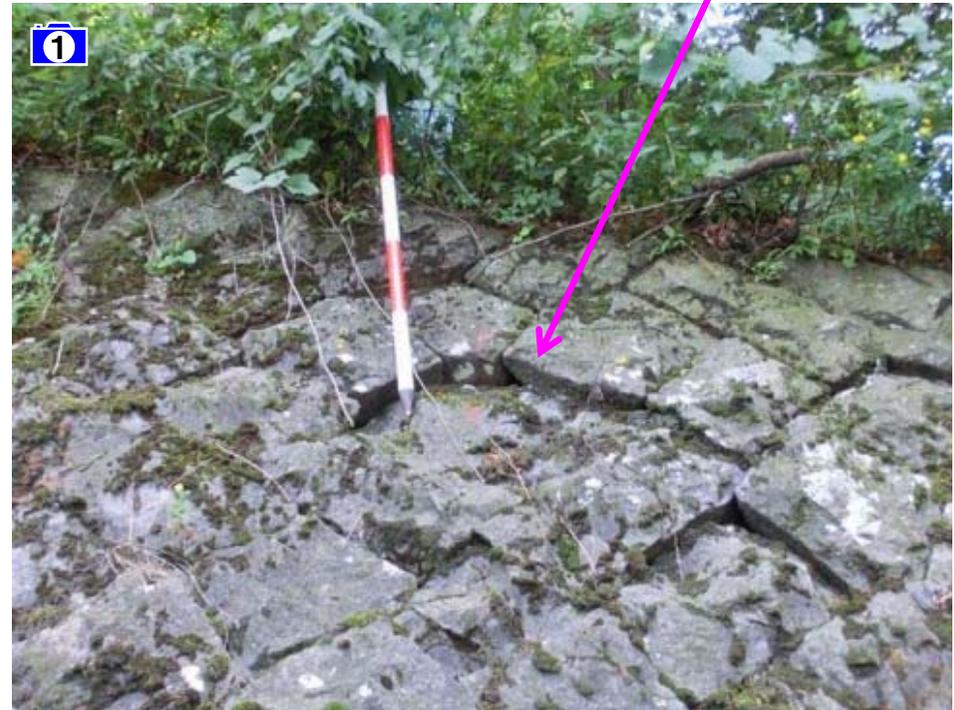
- ・起点側の6m区間で、空石積擁壁の上部に石積のズレによるすき間
- ・石積の目地の空隙
- ・背後斜面の不安定化

- 石積のズレによる隙間

- ・既設擁壁(石積)に対し、張コンクリート、アンカーなどの擁壁補強

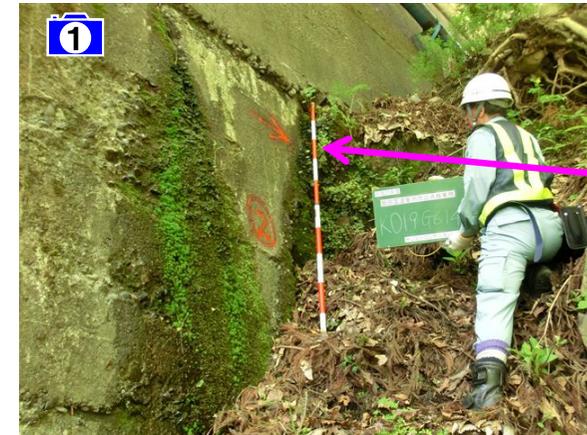
- ・道路下部の高さ約15mのコンクリート擁壁基礎部の破損
- ・上流側最下部の水抜孔からの湧水を確認
- ・擁壁背面の空洞化が懸念

#### ● 継ぎ目からの湧水

- ・既設擁壁に対し、張コンクリート、アンカー、根固めブロックなどの擁壁補強

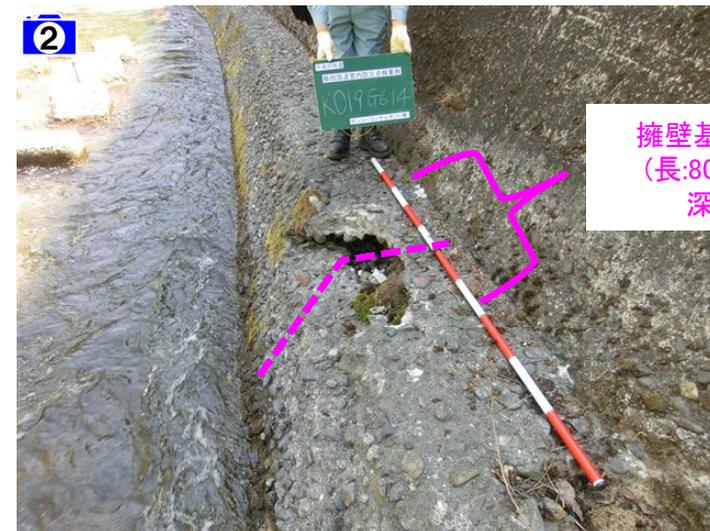
#### ● 擁壁基礎部の破損

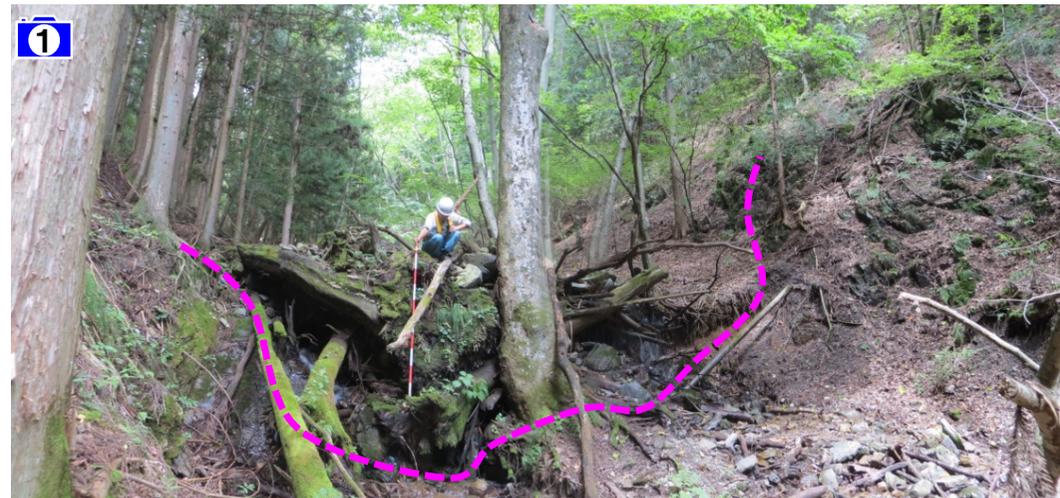
#### ● 谷止工上流側の土砂堆積

中腹部に樹木により堰き止められた溪床堆積物(3000m<sup>3</sup>程度)  
道路への土石、倒木の流出の可能性大

- ・応急対策として、本線横断管を付け替えし、道路横断BOXの設置
- ・本溪流の潜在的な土砂供給源を考慮すると、将来的に災害リスクをゼロとすることは困難であり、抜本的な対策が必要

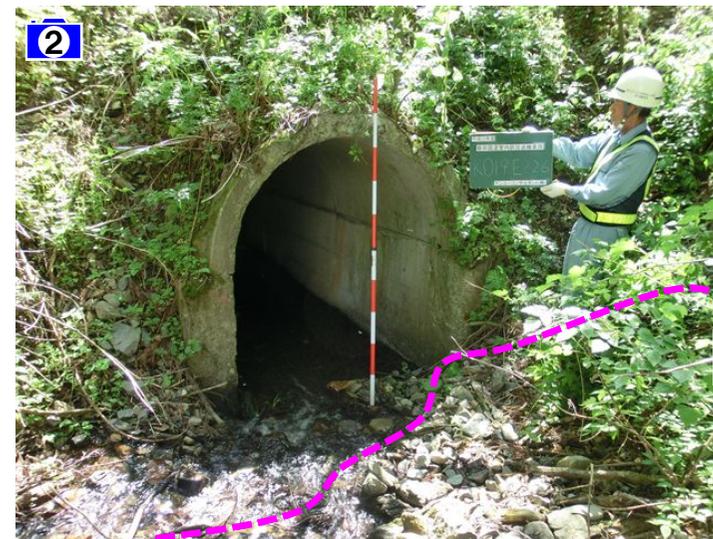
#### ● 本線横断管の堆積状況

土砂の堆積

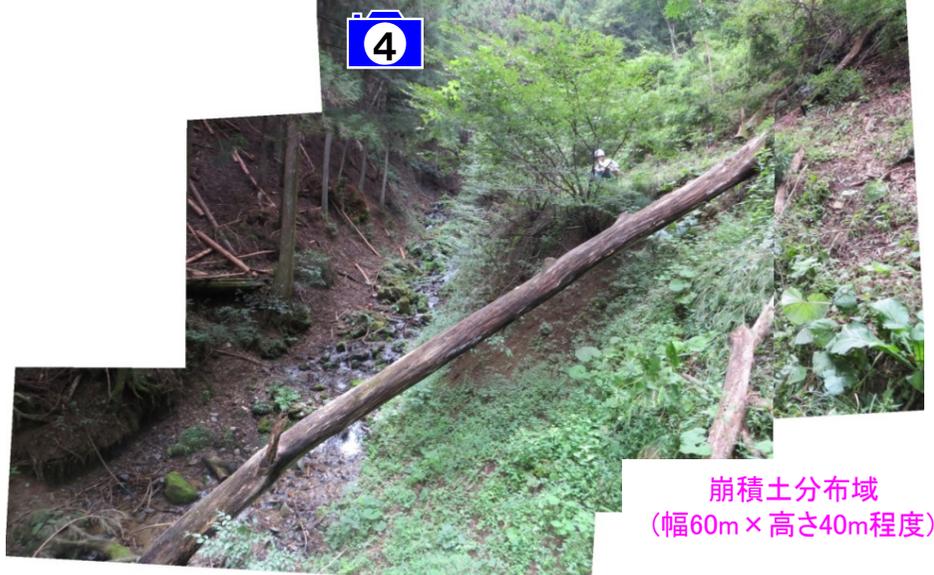
###### ●谷止工上流側の流木堆積

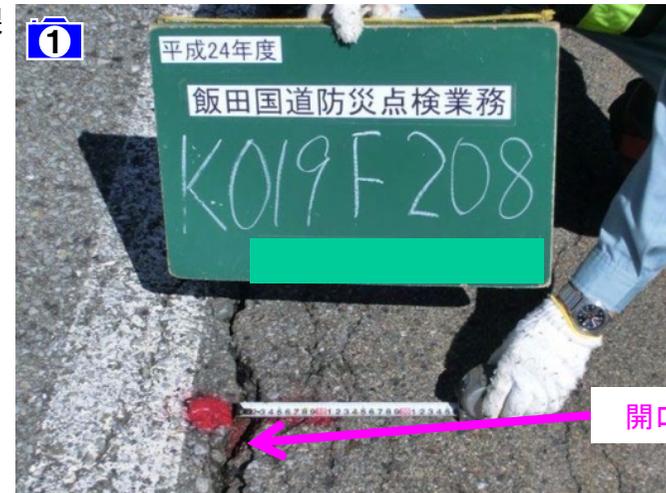
- ・路面の亀裂(開口幅4cm)、未補修
- ・路肩部の沈下、擁壁下方の排水溝破損

###### ●路面の亀裂

- ・盛土法面側の路面に亀裂、路肩部の沈下が発生しており、盛土法面補強

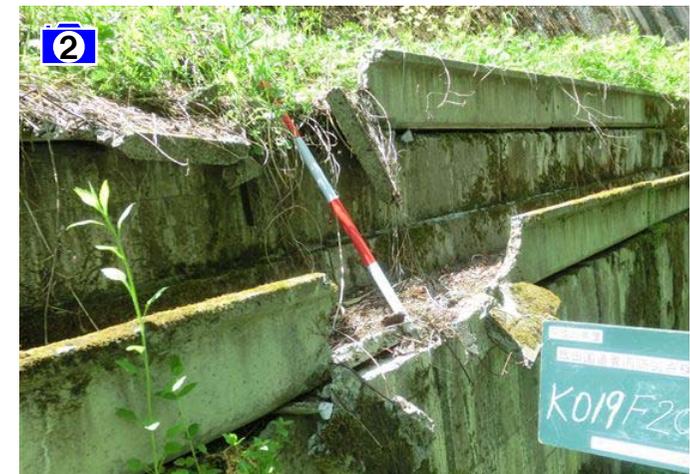
###### ●擁壁下方の排水溝破損

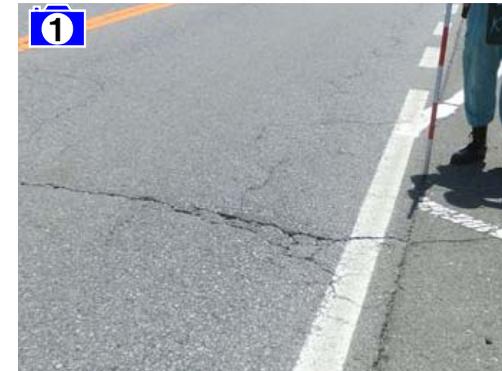
- ・盛土法面側の路面上に亀裂
- ・路面の沈下、肌落ちの拡大

- 道路横断方向の亀裂

- ・盛土法面側の路面上に亀裂、法面の肌落ちが発生しており、盛土法面補強

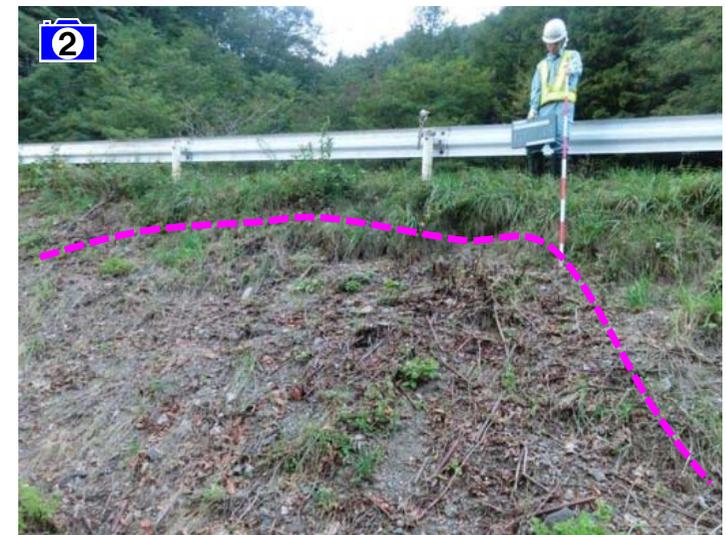
- 法面の肌落ち

肌落ちが  
拡大し、法面  
が不安定化

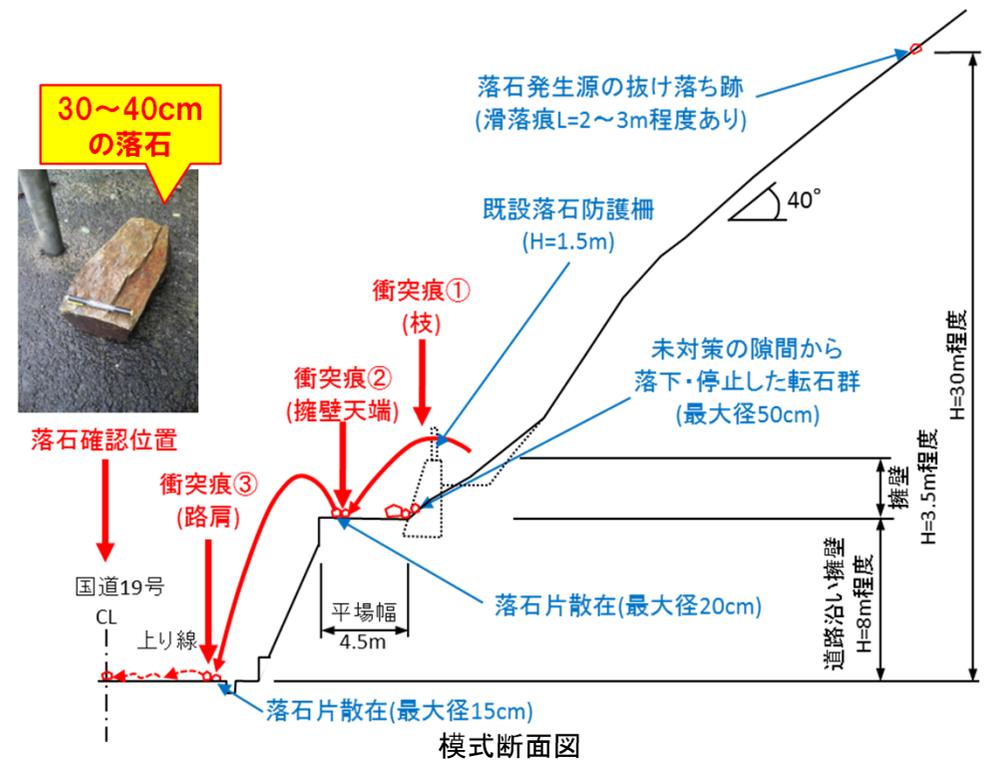
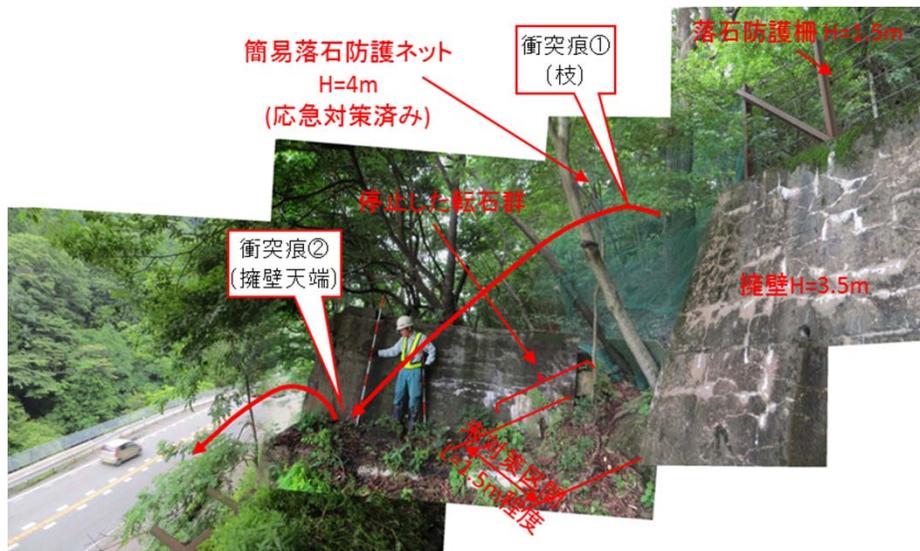
- 要対策箇所168.0KP付近にて落石が発生し、約4時間の片側交互通行となりました(物損・人的被害なし)。
- 連日の降雨により、道路より30m程度の高さから、2~3m程度の転石が路面まで落下したと想定されます。
- 上部の自然斜面は一様に40°前後の斜面であり、小規模な転石が散在します。道路より50mおよび100mの高さ付近において、経年により将来不安定となり得る、比較的規模の大きい転石を2個確認しています。

写真 道路より50mおよび100mの高さで確認した転石
